## Miljøundersøkelser ved Huken asfalt- og pukkverk 2021

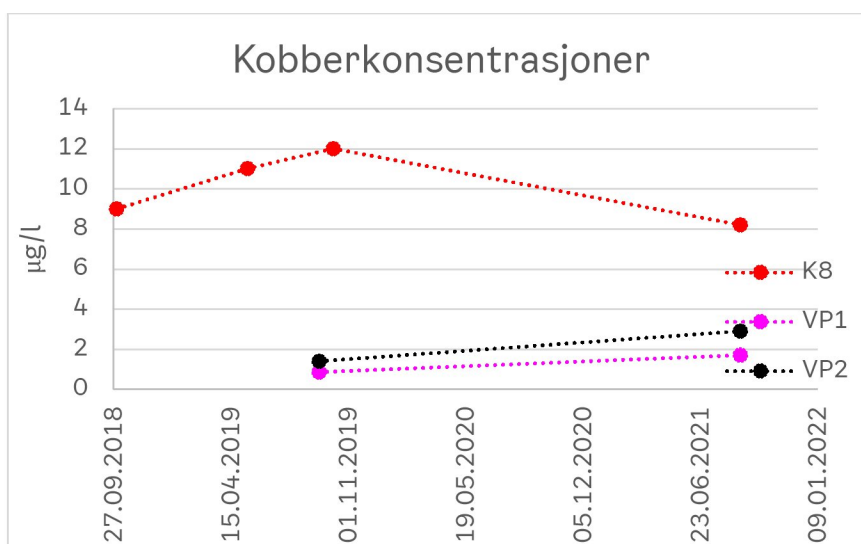
Foruten kobberkonsentrasjonen i grunnvannsprøven, så tilfredsstiller alle parameterne kravet til god eller meget god kjemisk tilstand. Den høye kobberkonsentrasjonen vurderes til å ha sammenheng med at berggrunnen i området har et naturlig forhøyet innhold av kobber, og har blant annet blitt brukt til kobbergruver. Ved å sammenligne kobberkonsentrasjonene i VP1 og VP2, kan det se ut som at det er en liten påvirkning på Breisjøbekken (faktor 1,7). For resten av parameterne ser det ut som at det kun er små naturlig endringer mellom VP1 og VP2, og ikke noe særlig tyder på påvirkning fra grunnvannet som ledes ut i resipienten.

Det er foreløpig ikke tatt tilstrekkelig med vannprøver for å avdekke tydelige sammenhenger. Foreløpig data tyder ikke på at det er en sammenheng mellom kobberkonsentrasjonene i grunnvannet og i resipienten, se Figur 2: Grafen viser utviklingen av kobberkonsentrasjonene over tid.
