OPPDRAGSNAVN: Tilstands- og myndighetskontroll av Bispegata 16

EMNE: Tilstandsanalyse av eksisterende bygningsmasse

DOKUMENTKODE: 1900084-ROT-002-20190620

| <b>Tilgjengelighet:</b> | Åpen | <b>Dato:</b> | 26.06.2019 |

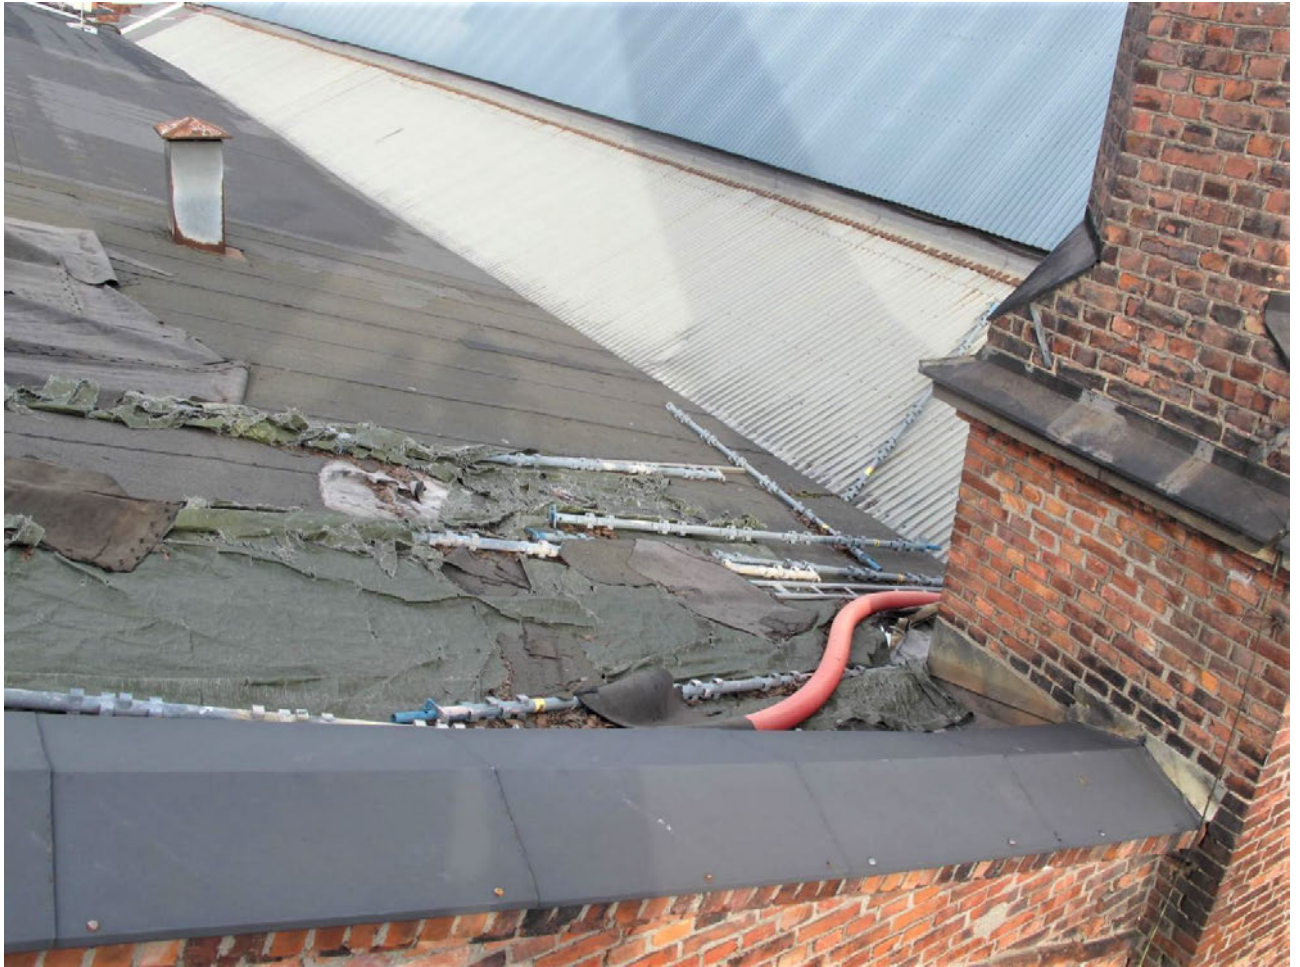
Taktekkingen er en sammensetning av takpapp, bølgeblikk og skivetekking. Det mest påfallende tilfellet er tekkingen som ligger i området mot skorsteinen. Der har tekkingen åpnet seg som følge av setninger i grunnen. Dette har gitt nedbør mulighet til å renne rett inn i takkonstruksjonen over lengre tid. Det er gjort forsøk på midlertidig utbedring, men med mindre hell.

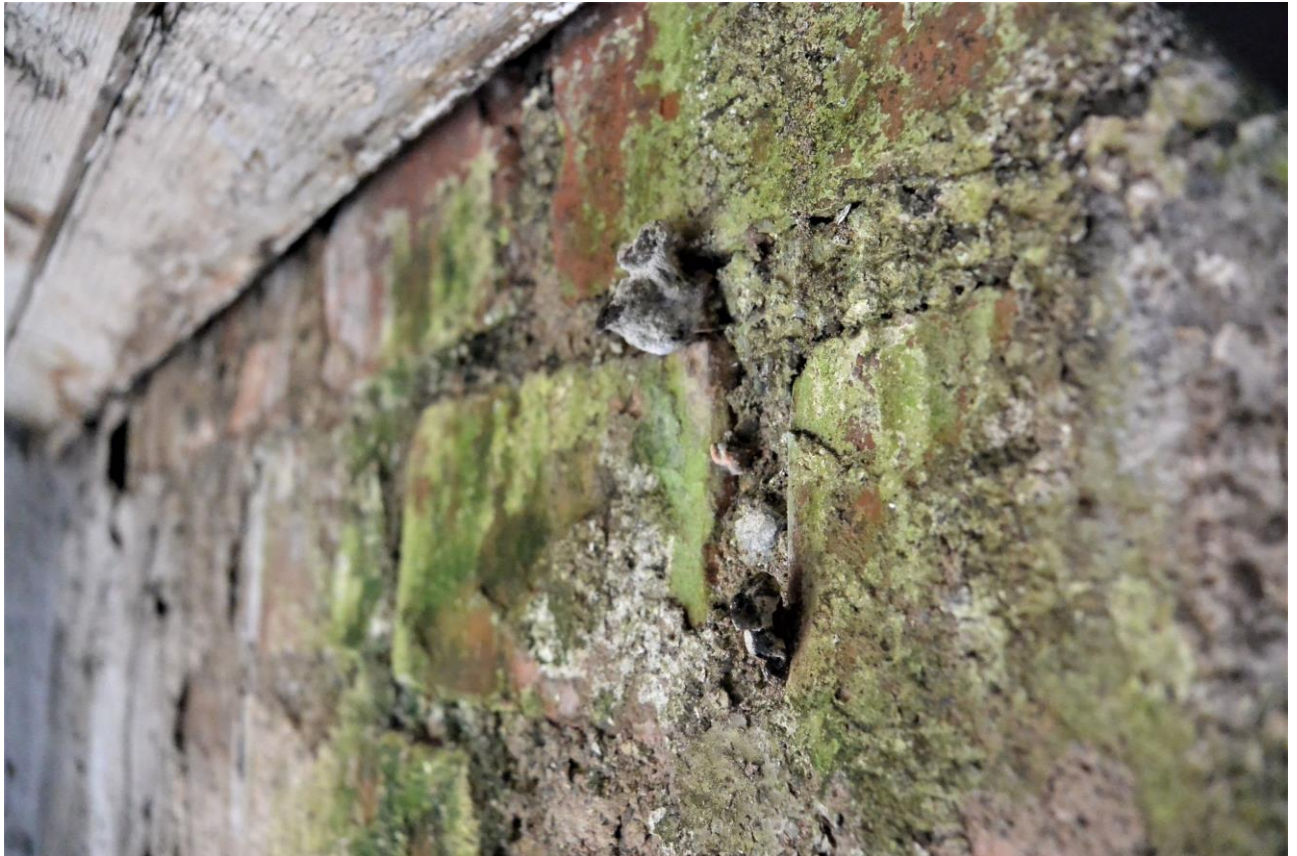
Takstolene med opplegg i bærende vegger i teglstein er særlig utsatt for lekkasjene. En grunn er at opplegget blir pakket inn av fuktig murverk som er vanskelig å få tørket ut når det er vedvarende tilførsel av fuktighet fra taklekkasjer.

Organisk materiale kombinert med kalkrikt murverk og fuktighet skaper ideelle forhold for soppvekst.

**Tilstandsgrad 3. Tiltak bør iverksettes umiddelbart.**

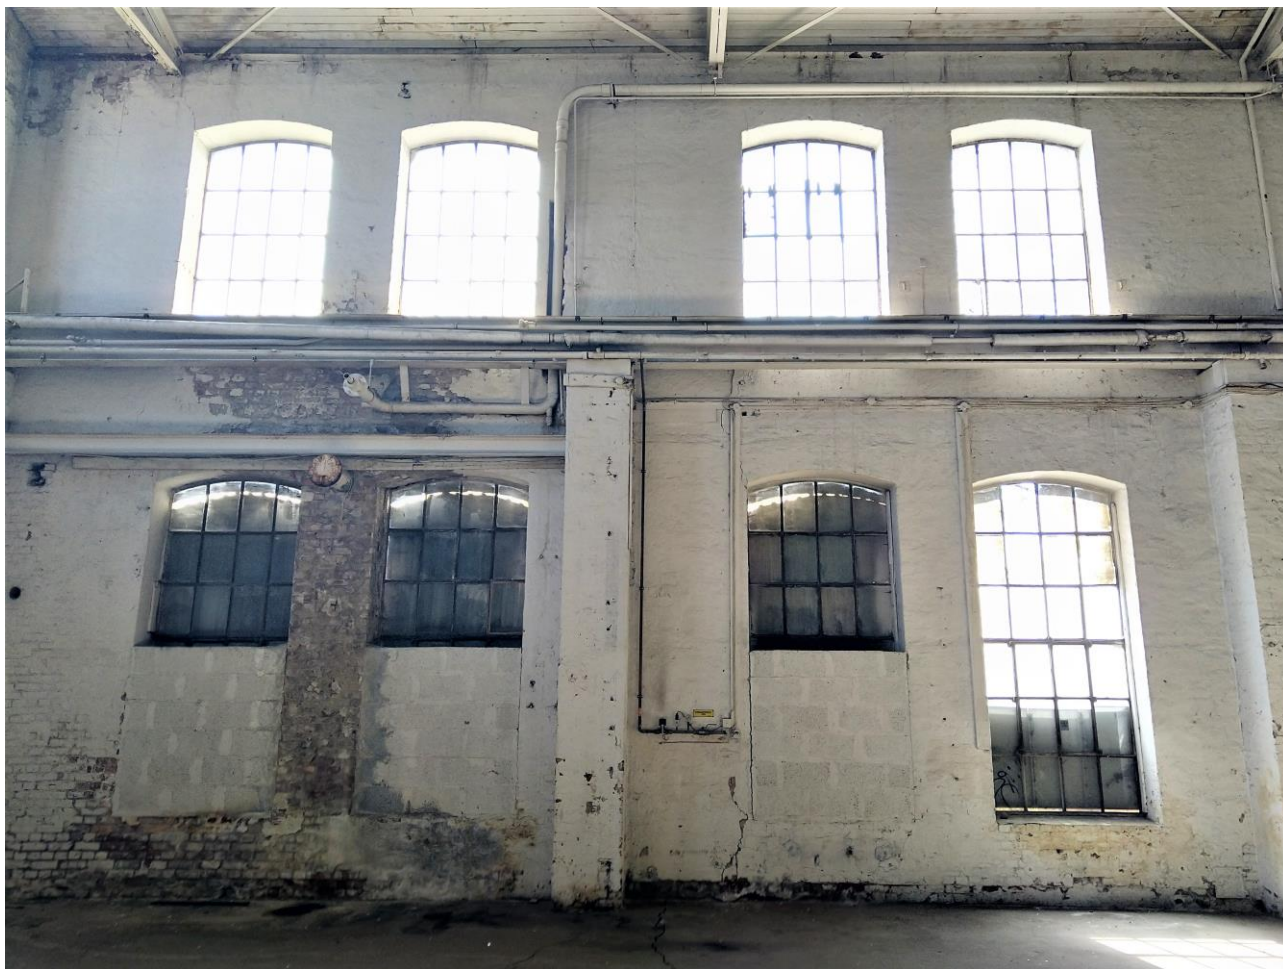
Bygget er i sin helhet forsømt, og det er utført tiltak som ikke har ivarettatt bygget på en god måte. Derimot er lokomotivverkstedet et bygg reist som et grovt industribygg, noe som vises i den opprinnelige bygningskroppens nåværende tilstand. Til tross for omfattende fukt- og setningsskader, innehar bygget fremdeles en strukturell integritet, og de tiltakene som må gjøres på de bærende veggene er av forebyggende art. Når det er sagt, så vil følgeskader øke eksponentielt fremover, og en god del av de reparasjonene som må utføres er omfattende.

**Tiltak bør utføres innen fem år. Tilstandsgrad 3.**

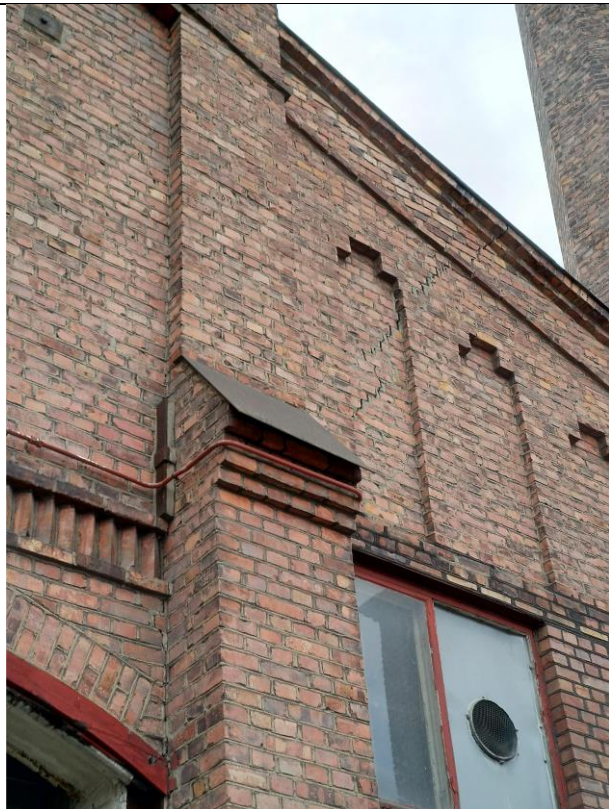
| | 0 | Konstruksjon | Tilstandsbeskrivelse/ Årsak | | Overordnet | | Konsekvens | | Tiltak | | | Mengde | Enhet | Enhetspris |
|---|---|---|---|---|---|---|---|---|---|---|---|---|---|---|
| 231-1 | Bærende yttervegger | 2-stens massive teglvegger, murt i løpeforband med markerte pølsefuger, upusset. Opprinnelig: Kalkbasert mørtel. Reparasjoner: Sementrik mørtel, ulik kvalitet og utførelse. Muranker er ført gjennom veggen for å hindre at veggen siger ut. Ytre del av forankringen synes på utsiden. Murte buestikk over vinduene. Nederste del av yttervegg er granittstein over fundament, bortsett fra enkelte plasser der det tidligere har vært åpning i veggen, eller utført andre endringer. | Yttervegg som bærende konstruksjon er intakt. Det er riss i vegg mot sør-østlig, sør-vestlig og nord-vestlig hjørne, som tyder på at de er/har vært setninger på hjørnene. En del fuger er vasket ut som følge av vann som følger fasade fra oven. Samme årsak har også medført frostsprengning av stein, omtrent 20% av total fasade. Alle fuger er reparert med sementmørtel, noe som medfører at den opprinnelige kalkmørtelen under blir porøs, og den nye sementfugen slipper. 100% av fasade. Enkelte steder er det ikke tilstrekkelig føring av vann vekk fra vegg på grunn av for lite fall fra vegg, | 3 | 3 | S | 3 | Alle fasader går over med å krasse ut fuger til 3-4cm dybde, og spekke manglende fuger på nytt med kalkmørtel. Manglende eller skadet stein erstattes med tilsvarende. Eksisterende setningssprekker og øvrige riss utbedres også ved spekking. Detaljering og løsning for å lede vann bort fra fasaden (VA). | | | 2168 | m2 | kr | |

231-1: Yttervegg, fasade øst 6 mot skorstein.

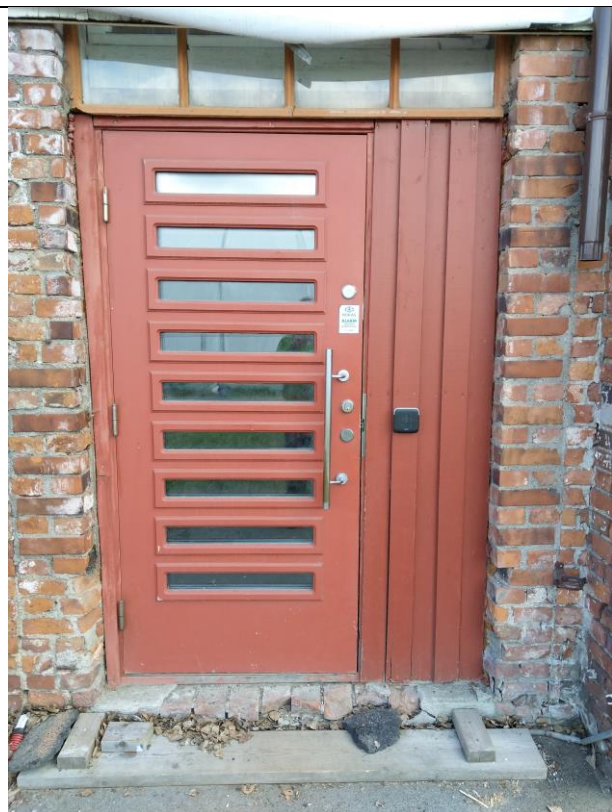
| 234-3 | Vinduer, dører, porter | Viser til dørskjema:<br>D1 - 1 stk. - 150x210 - Tofløyet ståldør<br>D2 - 1 stk. - 150x210 (dør 100x210) - Trekompositt dør med glassnisjer og fast sidefelt.<br>D3 - 2 stk. - 150x215 (dør 80x210) - Tredør med glass og glassfelt på hver side.<br>D4 - 2 stk. - 80x210 - Tredør i glassfasade<br>D5 - 1 stk. - 80x210 - Tredør i glassfasade<br>D6 - 1 stk. - 105x220 - ståldør<br>D7 - 1 stk. - 85x210 - ståldør, går ut i fritt fall<br>D8 - 1 stk. - 100x210 - ståldør | Tredører har generelt litt slitt overflate. D3 har noe mer slitasjeskade enn de resterende. Det står verst til med innramming/sidefelt. Ståldører har litt overflatekorrosjon og slitt overflate. Enkelte mangler terskel og/eller beslag fra terskel og ut. Alle dører har OK funksjon, bortsett fra D6 som ikke er tilstrekkelig innfestet i vegg. | 2 | S | 2 | Tredører:<br>Pusses/renses og får ny overflatebehandling. Tilføre nødvendige beslag ved terskel, bytte tetningslist der den er skadet/manglende. Behandle terskel med overflate som øker bestandigheten mot fukt og slitasje (lakk, olje eller beslag).<br>Ståldører:<br>Sørge for at alle dører har terskel og at vann ledes bort fra terskel ut fra fasade. Dør D3 må tas ut, og det må sørges for at veggen rundt stabiliseres så døra har en åpning å monteres trygt i. Det må støpes terskel med fall ut, og murbrystning må sikres mot videre utvasking, frostsprengning og slipp av stein. | | | 23,985 | m2 | | |

234-3: Inngangsdør, fasade vest 3.

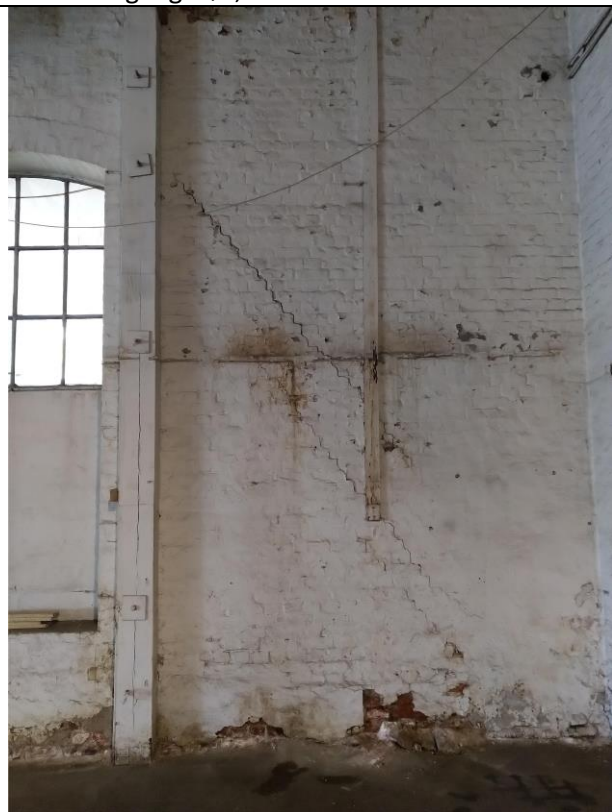
| 236 | Innvending overflate | Hvitkalket overflate. Stedvis overmalt med platholdig maling som er benyttet for å male ned hele bygget innvendig. | Platholdig maling i kombinasjon med fukt, gir slipp av puss og maling, samt stedvis saltutslag. | 3 | E | 3 | Vises til tiltak og kalkyle i post 241. | | | 0 | m2 | | |

236.1: Innvendig overflate, rom S3-1301 vegg mot S4.

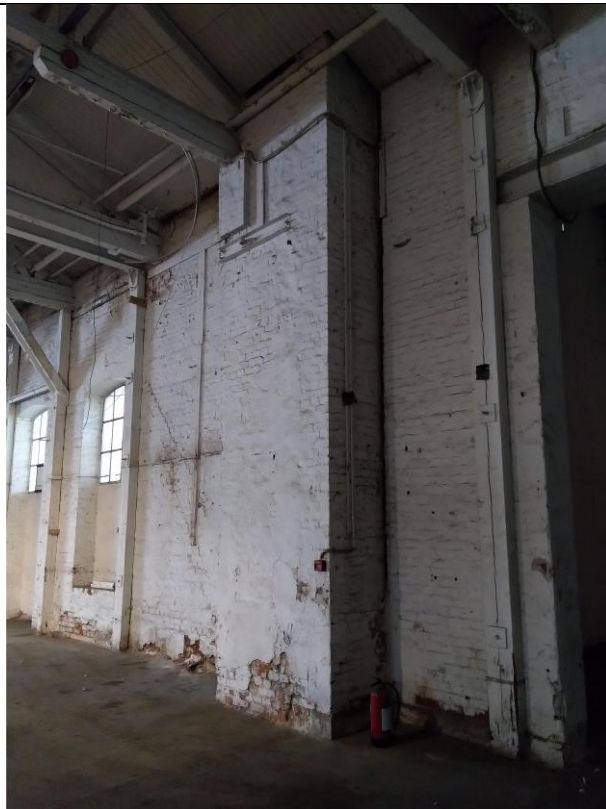
| 241 | Bærende innervegger | Kalkmurte teglvegger med murpilastre, pussede og malte flater. Det er lagt inn kapillærbrytende papp i fuge noen steinhøyder over dekke i ytterveggen i Steinhallen. | Gjennomgående setningssprekker i fasade øst mellom pipe og tilstøtende vegger. Rissdannelser i begrenset omfang. Saltutslag og flassende maling pga. fuktgjennomslag fra lekkasjer i tak. Tegl i sokkelen medfører også en del utfordringer mtp kapillært sug både i tegl, mørtelfuger og i pussjiktet. Man ser at dette kapillærsuget er noe forhindre der det er lagt inn takpapp i fuglinje over dekke. Men steinen som ligger under dette sjiktet har fått relativt mye skade. | 3 | 3 | E | 2 | Først renses underlag så all plastmaling er fjernet. Setningssprekker spekkes med kalkmørtel og pusses over (stabilisert grunn ihht rapport 2018). Etter at veggene har tørket opp, kan saltutslag og løs maling børstes bort, og veggene hvitkalkes på nytt. Tiltaket forutsetter at lekkasjene fra tak og kapillært oppsug fra grunn utbedres først. | | | 2698 | m2 | ■ ■ |

241: Bærende innervegger, rom S3-1301 mot S4.

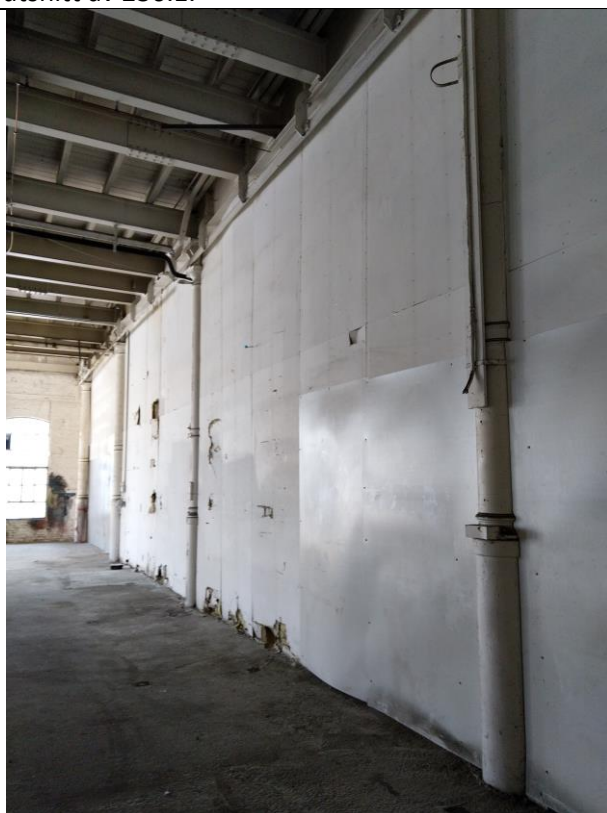
| 242 | Ikkebærende innervegger | Skillevegg mellom seksjon 1 og 2 som utgjør sørlig vegg i rom 1302 i seksjon 1 (lengst øst). Dette er en vegg som trolig er bygget i flere omganger. Bindingsverksvegg, med isolasjon og kledd med en kombinasjon av gips, stål og fiberplater. | Det er tegn på at det har vært vedvarende lekkasjer fra integrert renne mellom takflatene mellom seksjon 1 og 2, og at dette har trukket ned i veggen. I kombinasjon med en ikke veldig solid konstruksjon, er denne veggen for falleferdig å regne. | 3 | | S | 1 | Rives i sin helhet. Lekkasje er beskrevet i post 262-2. | | | 265 | m2 | ■ ■ |

242: Ikkebærende innervegg, rom S1-1301 mot S2.

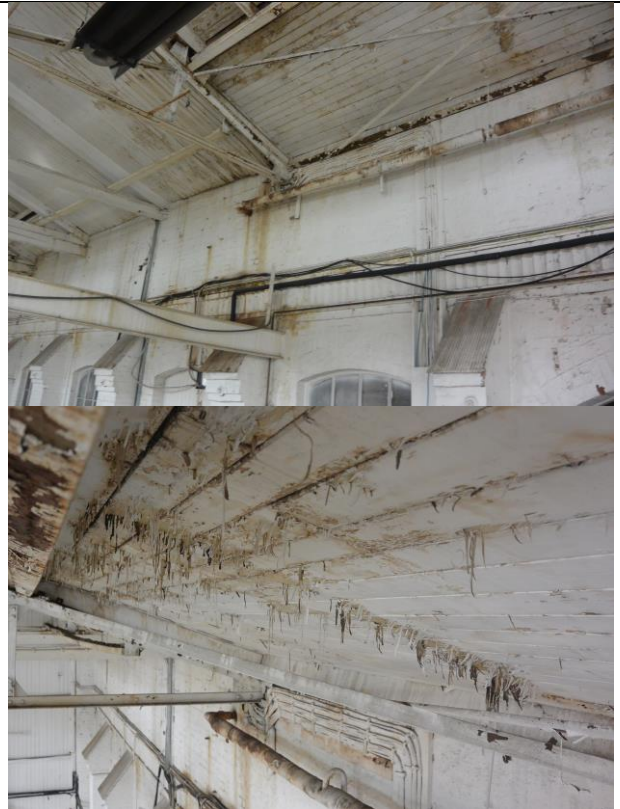
| 256 | Faste himlinger og overflatebehandling | Himling i faspanel, montert på åser over takstoler. | Bordene har i utbredt grad fuktskader gjennom hele objektet. Tyder på at det er gjennomgående fuktproblemer som stammer fra lekkasjer i takflater. | 3 | | E | 1 | Rives i sin helhet da åser må byttes. Tilsvarende panel monteres. | | | 4043,138 | m2 | ■ ■ |

265.2/265.2: Faste himlinger, rom S4-1301.

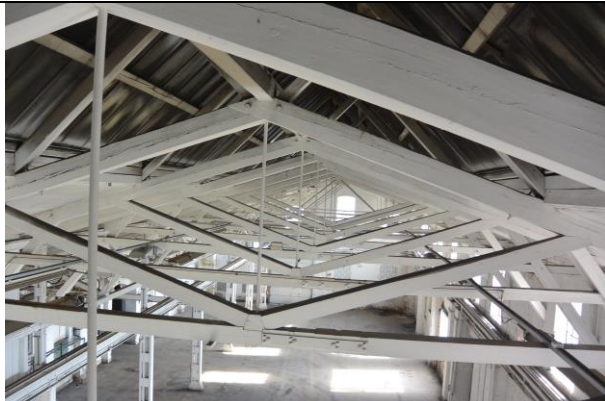
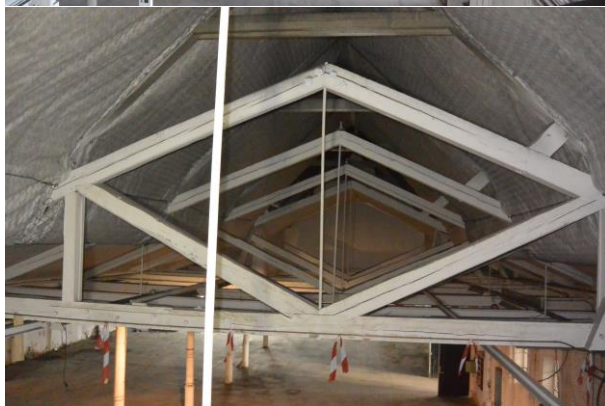
| 261-1 | Primærkonstruksjon | Tretakstoler, enkelte med forsterkning av jernstag. 77 stk. av varierende bredde. Åser over himling med undertak i pløyde trobord. | Sperr er stort sett intakte, 30% skade. Trobord og åser har ukjent tilstand, trolig dårlig på grunn av tegn på fuktgjennomslag i alle himlinger. | 3 | 3 | S | 3 | Skadet sperr byttes, åser og trobord skiftes i sin helhet. | | | 4040,138 | m2 | ■ ■ |

261-1.1/261-1.2: Tretakstoler, hhv. rom S4-1301 og S4-1303.

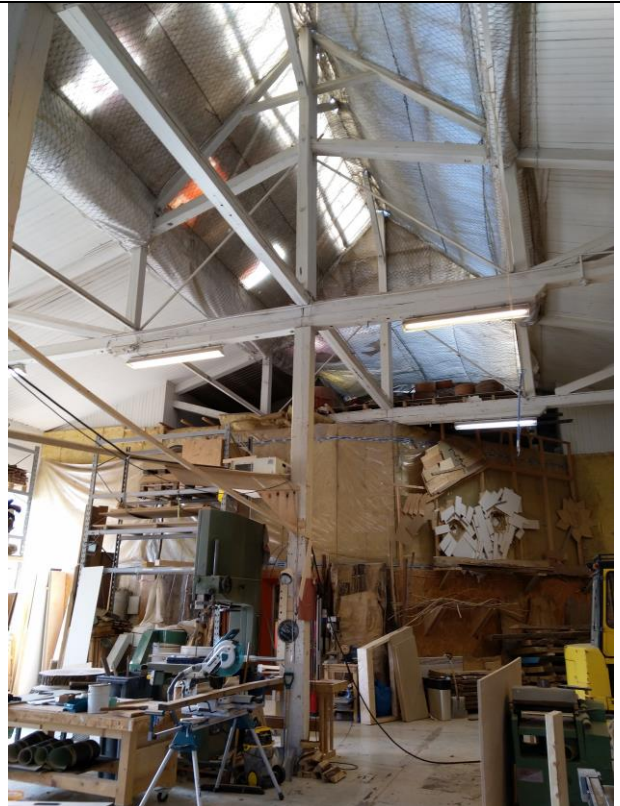
| 261-2 | Primærkonstruksjon | Ståltakstoler med åser i stål, og sperr i tre over himling. Opplegg direkte i bærevegg. | Takstoler og åser har kun overflatekorrosjon. Men opplegg i vegg er uvisst da denne er murt inn. | 3 | S | 3 | Opplegg for ståltakstol på bærevegg blottlegges, nødvendige tiltak for å sikre opplegget for takstol for å sikre bæreevne og motstand mot videre korrosjon. Det sørges for at takstol ligger fritt på opplegg, så den ikke bryter i murverket ved temperaturendringer. | | | 8 | stk | |

261-2: Takstol understøttet med søyle, rom S6-1101.

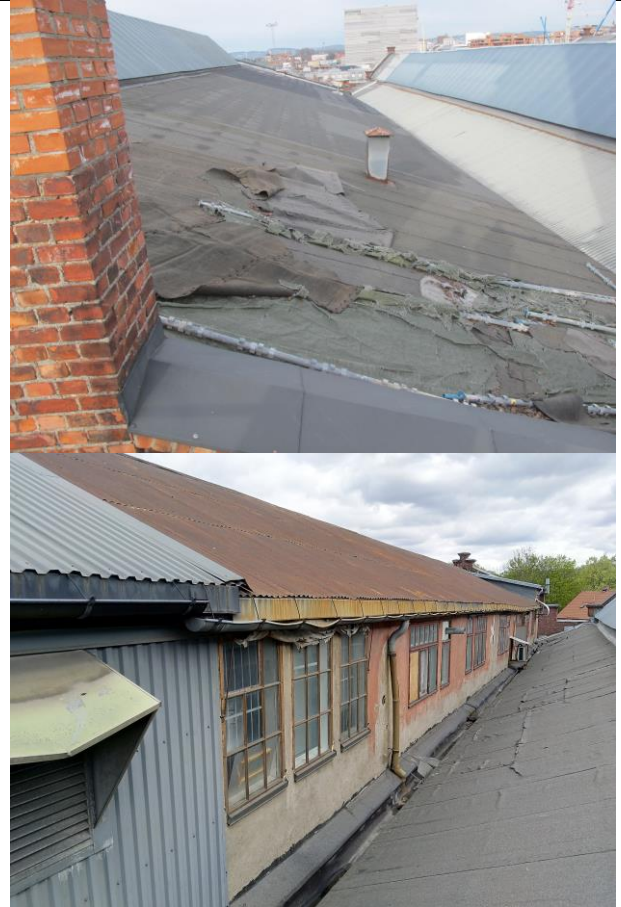
| 262-1 | Taktekking | Tekking er en sammensetning av takpapp, galvaniserte bølgeplater og falset galvaniserte stålplater. Undertak i trobord, liggende over tretakstoler, og stående trobord over ståltakstoler. Det er en del løse og manglende beslag over piper og gavibrystning. | Alle takflater i sin helhet har ikke vært tilstrekkelig vedlikeholdt, og varierer fra svært omfattende råteskader til muligens intakt undertak. Taktekking bærer preg av trinnvise reparasjoner. Mangel på varmekabler er en medvirkende årsak til mange av skadene. Vind og vær tar med seg beslag som er dårlig festet, noe som medfører at disse områdene blir utsatt for fuktinntrengning. Blant annet er det store lekkasjer ved pipe i hjørnet mellom fasade Ø6 og S2, som har resultert i omfattende lekkasjer og råteskader langs pipe og omliggende område. Beslag som mangler på gavibrystningen på fasade V3 har medført utvasking av fug og slipp av stein. | 3 | S | 3 | Taktekking fjernes sammen med tilstøtende beslag, takrenner og nedløp. Undertak fjernes, og sperr må eksponeres. Sperr byttes ut der de er skadet, og nytt undertak legges. Ny taktekking legges, sammen med øvrig beslag, takrenne og nedløp. Det må dimensjoneres ny løsning som tar hensyn til kommende variable og permanente laster. Beslag, takrenner, nedløp, samt integrerte renne nevnt i post 262-2 inkluderes i detaljering. | | | 4043,138 | m2 | |

262-1.1/262-1.2: Taktekking, hhv. takflate T4-41/T3-42 og T1-42/T2-41.

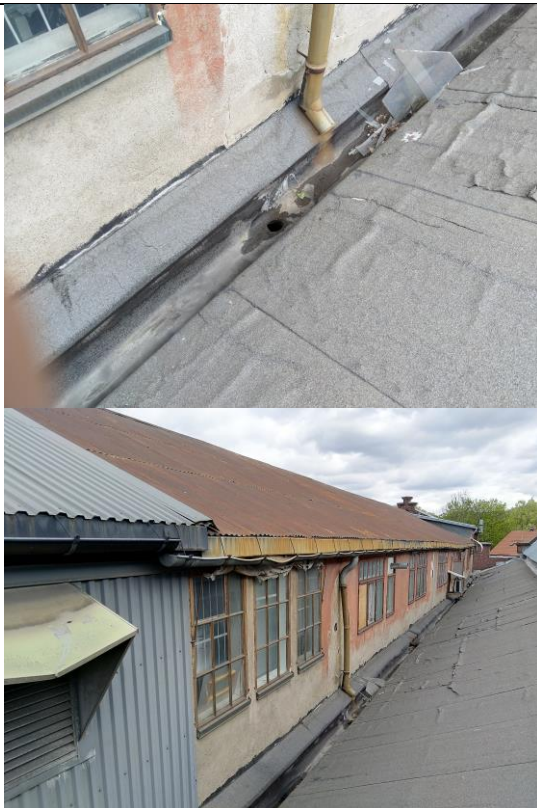
262-2.1/262-2.2: Integreerte takrenner mellom takflater, mellom takflate T1-42 og T2-41.

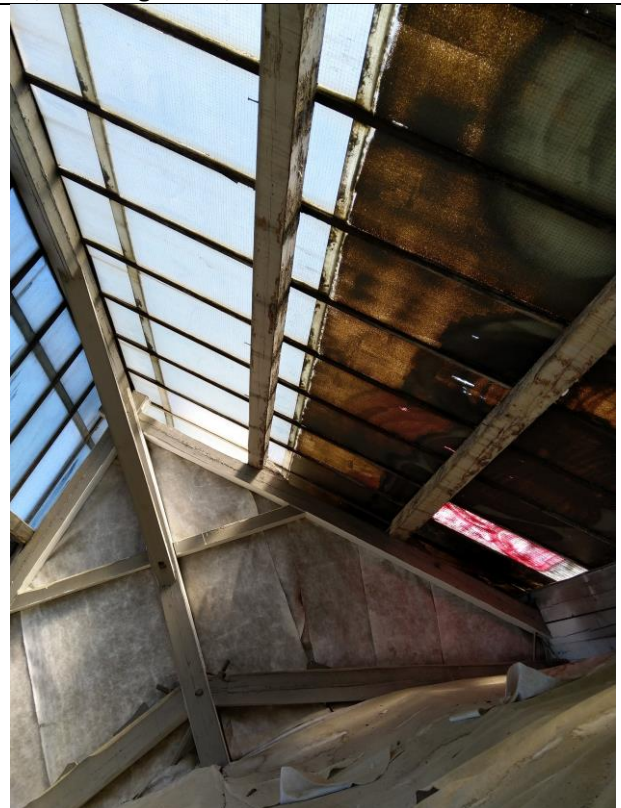
| 263 | Glasstak, overlys, takluker | Rytterlys over hele bygget er opprinnelig konstruksjon, men deler av rytterlysene har blitt byttet/utbedret opp gjennom tiden. Den vestligste delen av OL-02 og OL-03, samt OL-01 (se takoversikt) ser ut til å være oppgradert mellom 50-70 tallet. OL-06 er det eneste overlyset som ikke er delvis tildekt. Resten har stålplater lagt over, trolig for å utbedre lekkasjer der utbedring av glass og rammer ville medføre mye større omkostninger. | Stålrammer har overflaterust, muligens forekommer det med alvorlige rustskader der stålet har vært mer eksponert over lengre tid. Glass er i alle forfatninger fra intakt, sprekker, knust og falt ut. Det er tydelig at rytterlysene står for en del lekkasje der disse er en del av taket. Trolig er ikke rytterlysene tette, og vann følger takkonstruksjonen ned til takfot. | 3 | S | 3 | Glass tas ut av rammer. Rammer renses, repareres der det er behov, og overflatebehandles. Glass rengjøres og renses. Eventuelle skadete og manglende glass erstattes med tilsvarende. Glass legges inn i rammer med kitt. Overgang mellom rytterlys og taktekking må detaljeres for å sikre tette overganger. | | | 1293 | m2 | |

263: Overlys over seksjon 6, OL-06.

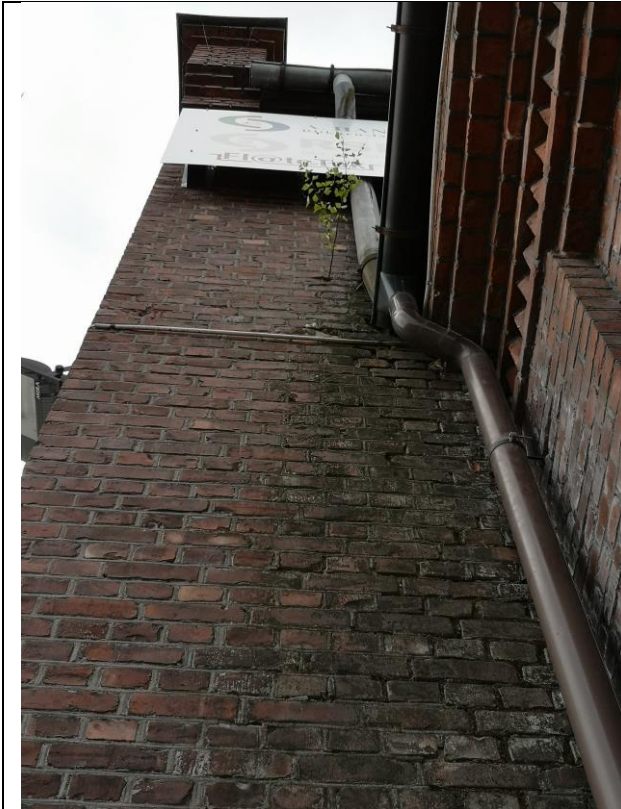
| 265 | Gesimser, takrenner og nedløp | Takrenner og nedløpsrør av ulike dato og materialitet. Takrenner er av stål. Plastbelagte stålplater som beslag over tårn og takflater. Enkelte nedløp føres ned i gamle varerør? | Henvises til kode 261 Takrenner i stål er i dårlig forfatning med synlig korrosjon. Galvaniseringen har korrodert grunnet avrenning fra takflater Nedløpsrør i plast fungerer stort sett, men noen er for korte da nedre deler av røret har sannsynligvis løsnet. Store deler av plastisolbelagte beslag har avflassing, spesielt i øst. | 3 | | S | 3 | Nye takrenner og -nedløp inkluderes når yttertak dimensjoneres. henvises til 261. For å unngå opphoping av is i renner og nedløp, legges det varmekabler i renner og nedløp. | | | 333 | m | |

265: Nedløp mellom fasade nord1 og øst2.

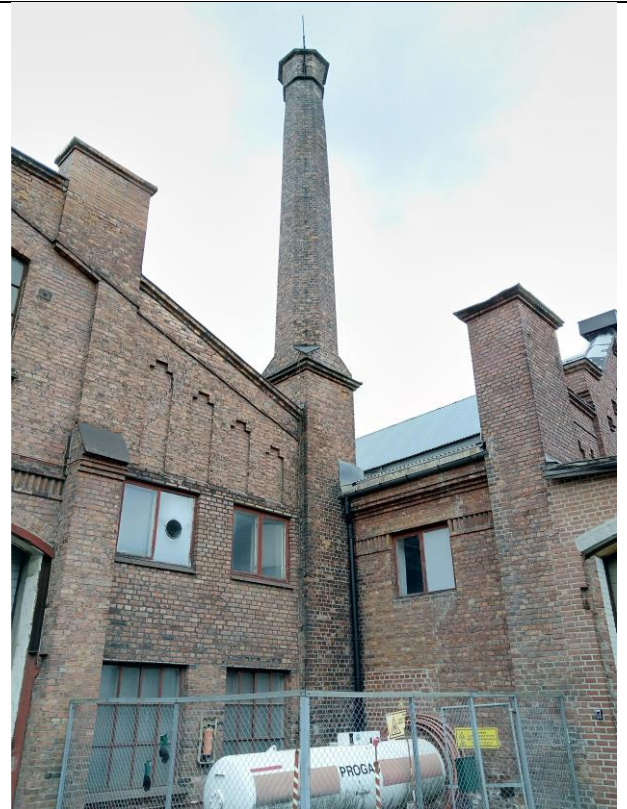
| 271 | Murte piper og ildsteder | Skorstein i innerhjørne mellom fasade S1 og Ø6. Utvendig lynavleder til jord. | Tydelige setningsskader fra skorstein til tiliggende bærevegger. Årsak er trolig rystelser fra nærliggende anleggsarbeid. En del teglstein er frostskaadet, og fuger må krasjes ut og nye fuger legges. | 3 | 3 | S | 2 | Fuger krasjes, ødelagt stein byttes, og ny fuge legges med kalkbasert mørtel. | | | 71 | m2 | |

271: Skorstein mellom takflate T3-42 og T4-41 mot øst.

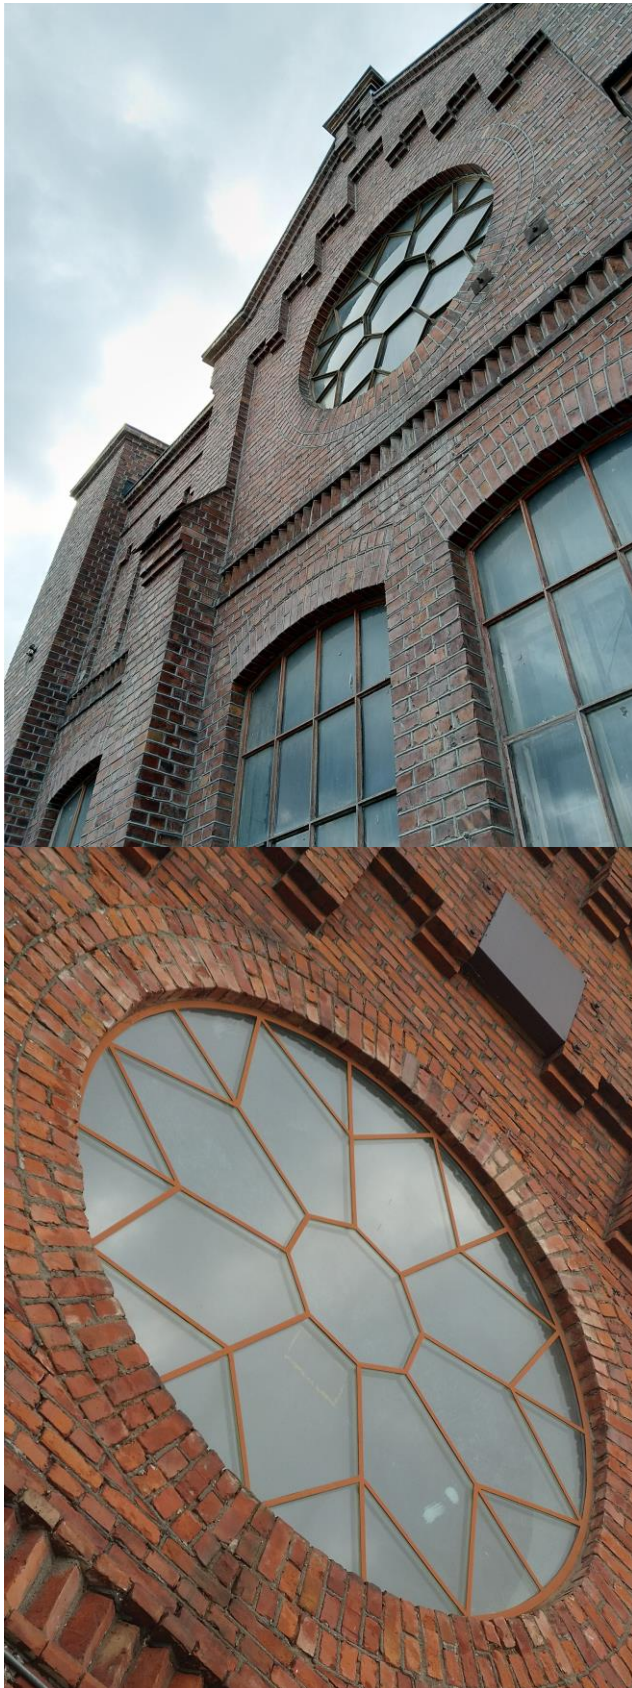
V7

Enkelte rammer har rustet gjennom. Støpejern er vanskelig å reparere, så for de rammene som er gjennomrustet og der enkle reparasjoner ikke er tilstrekkelig, må vinduene kopieres og støpes på nytt. Dette gjelder også det runde rosevinduet V7, der hele vindusrammen mangler.

1 stk. fasade  
vest 2  
1 stk. fasade  
øst 4  
1 stk. fasade  
øst 5  
1 stk. fasade  
vest 3 (er  
ikke originalt.  
akryl eller  
plastglass  
med falske  
sprosser)

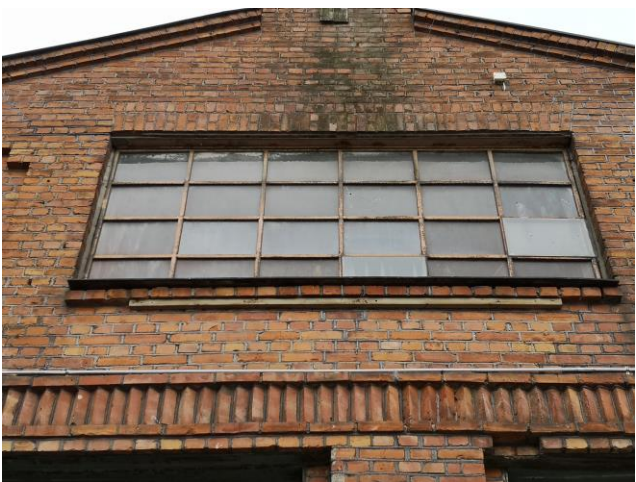
| V8 | | <p>1 stk. fasade nord 2</p> <p>Total 1 stk.</p> | <p>250x150</p> <p>Støpejernsvindu med sprosser. En glassrute sprukket. Rustet. Glass kittet inn fra innsiden, bortsett fra to ruter. Nyere enn andre støpejernsvinduer, noe som vises <b>pga</b> profilering i srossene.</p> |
