Kommunerevisjonen

2022

Sykkelsatsingen i Oslo

Rapport 3

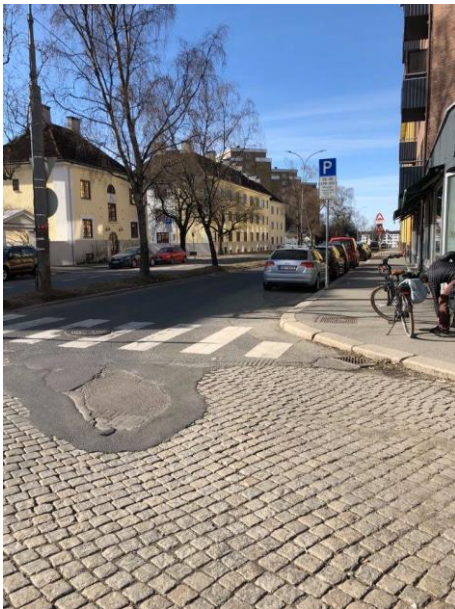
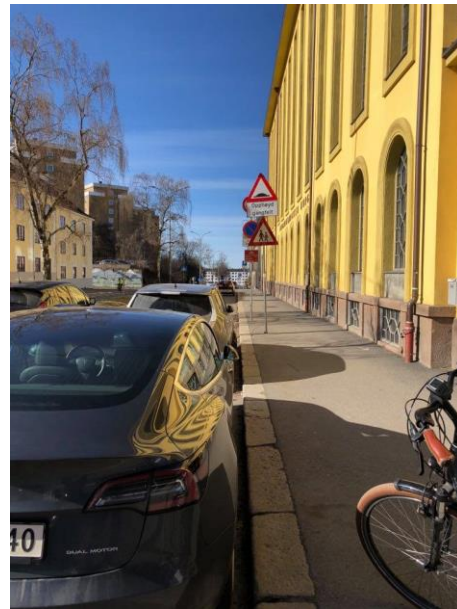
Det var sykling i blandet trafikk i Stavangergata fra Lisa Kristoffersens plass til Oslo skatehall. Strekningen var på 300 meter. Denne strekningen var ikke merket med eget sykkelruteskilt før etter 50 meter (foto 1).

Foto 1 og 2: Bildet til venstre viser at det ikke var skiltet sykkelrute ved Lisa Kristoffersens plass ned Stavangergata. Bildet til høyre er tatt i Stavangergata ved Margarinfabrikken barnehage. Her var sykkelruteskiltet plassert 50 meter inn i gata sammen med flere andre skilt, noe som kunne gjøre det vanskeligere å se. Bildene er tatt 8. april 2021.

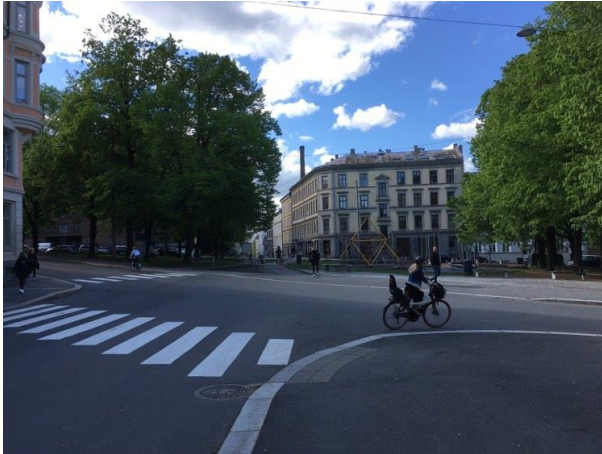
Foto 3: Det var ikke veivisnings- eller sykkelskilt over Bislett lekeplass. Bildet er tatt 27. mai 2021.

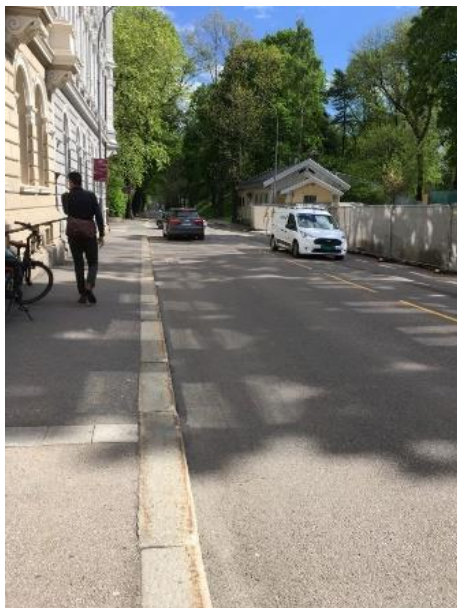
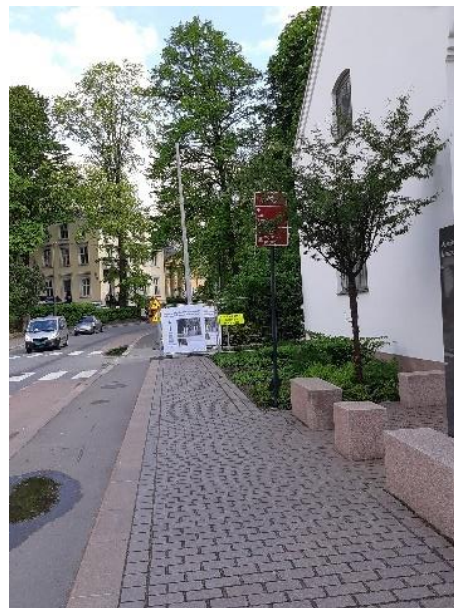
- Parkveien retning Kristian IVs gate: Det var skiltet veiarbeid etter Uranienborgveien. Første veivisningsskilt etter Henrik Ibsens gate var plassert først like før Riddervolds gate, etter ca. 130 meter. Skiltet var delvis dekket av vegetasjon (foto 5).

Foto 4: Utydelig markering av sykkelfelt i Parkveien. Foto 5: Sykkelskilt delvis skjult av vegetasjon i Parkveien. Bildene er tatt 27. mai 2021.

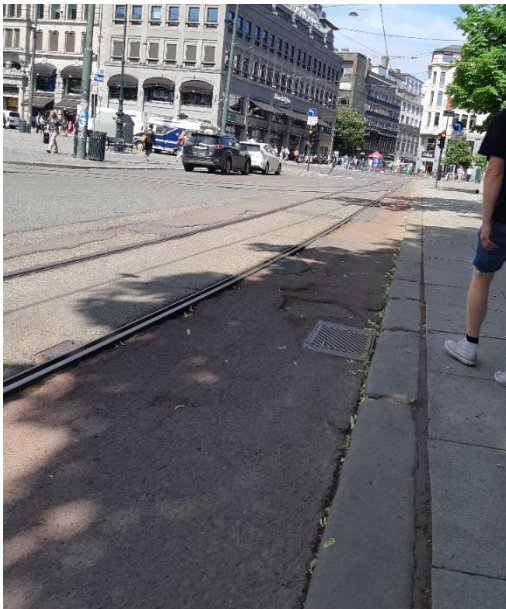
Foto 6: Falmet rød asfalt i sykkelfelt i Kirkegata etter Karl Johans gate mot Kirkeristen. Bildet er tatt 16. juni 2021.

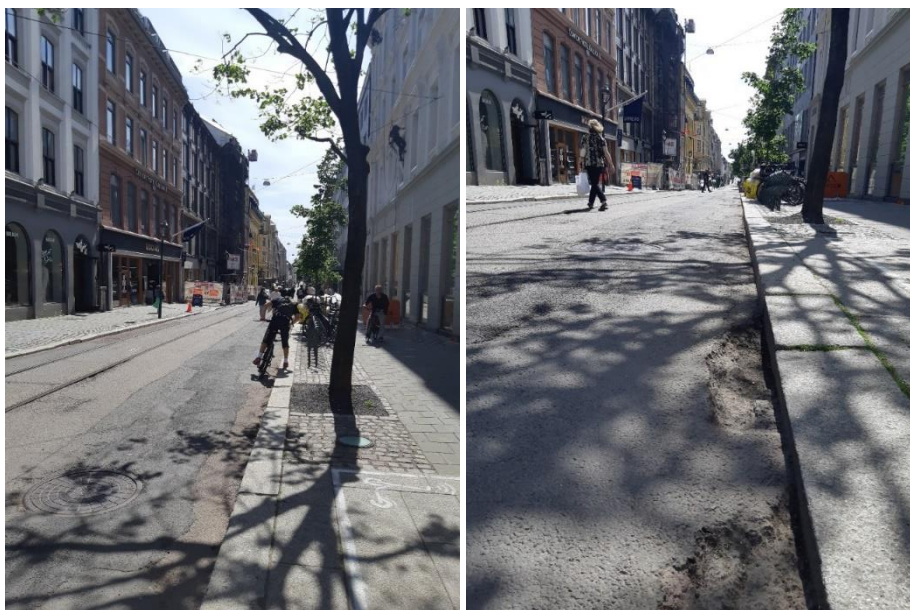
Asfalten mellom Karl Johans gate og Tollbugata var slitt og hadde noen mindre hull og sprekker. Mellom Kirkeristen og Kirkegata 30 var asfalten delvis falmet rød, og delvis lappet med svart asfalt. Det var flere sprekker og noen hull inntil fortauskanten, som det framgår av bildene under (foto 7 og 8).

Foto 7: Falmet og lappet rød asfalt i krysset Karl Johans gate og Kirkegata. Foto 8: Hull i asfalten, like etter kryssing av Karl Johans gate. Bildene er tatt 16. juni.

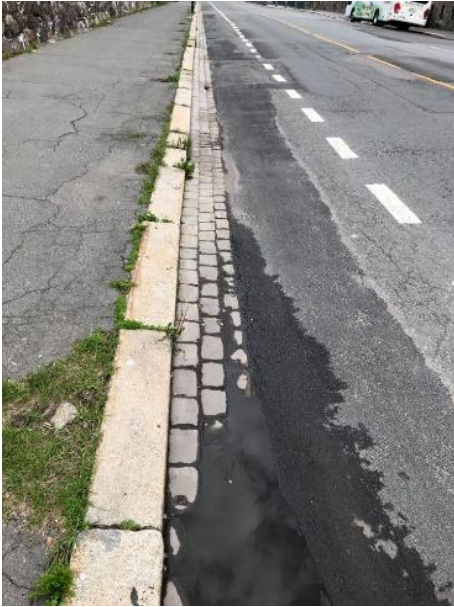
Det var ujevn asfalt fra Myntgata i Kongens gate retning fjorden i om lag 150 meter (foto 9).

Foto 9: Ujevnheter i asfalten i Kongens gate ved Nasjonalmuseet for arkitektur. Bildet er tatt 27. mai 2021.

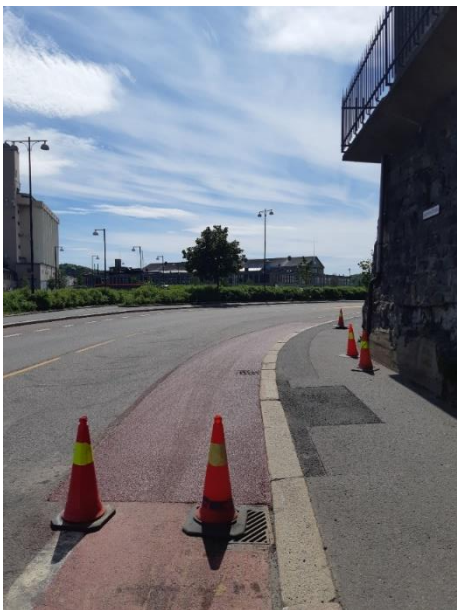
Ved Akershus festning ved Vippetangen var sykkelfeltet reparert og anlagt noe bredere enn det opprinnelige sykkelfeltet (foto 10).

Foto 10: Reparasjon av sykkelfelt. Bildet viser at det nye sykkelfeltet er noe bredere enn det opprinnelige. Bildet er tatt 16. juni 2021.

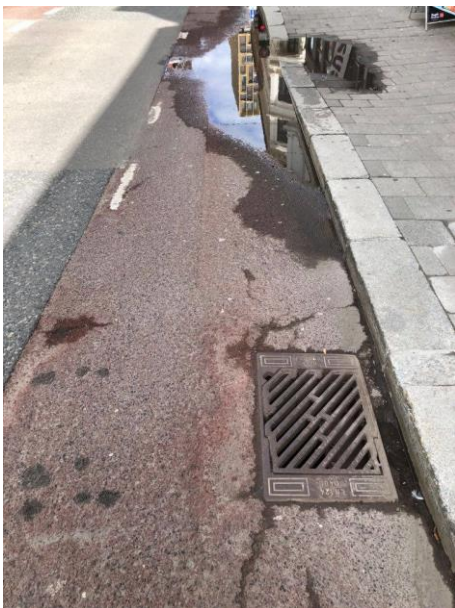
Det var noen vanddammer 27. mai pga. regnvær dagen før. Et av disse var like ved et sluk utenfor Skippergata 32 (foto 11).

Foto 11: Vanndam ved Skippergata 32. Bildet er tatt 27. mai 2021.

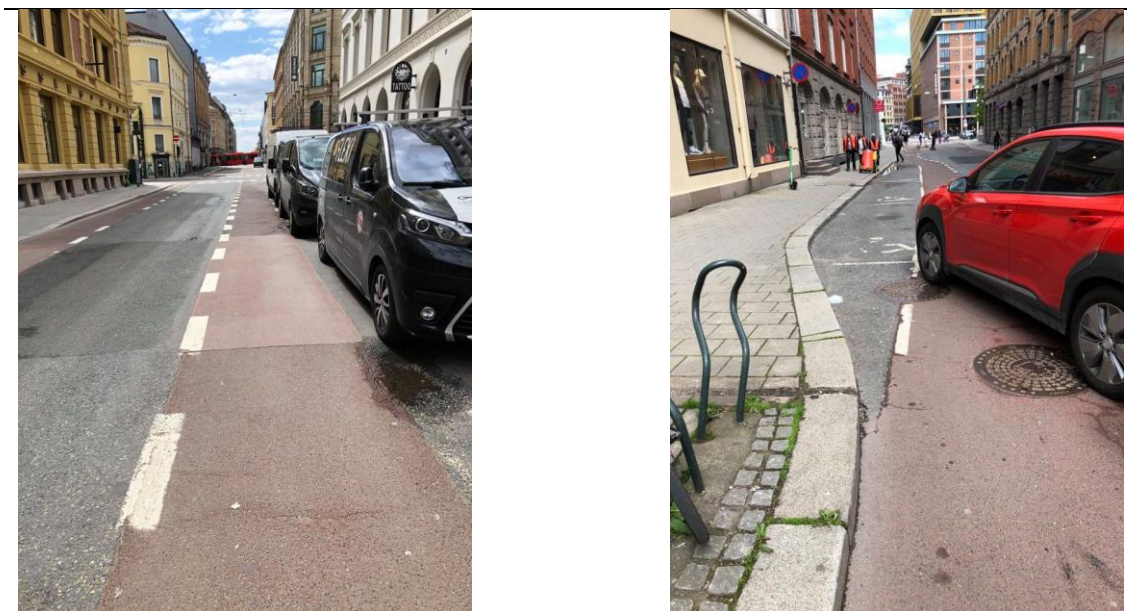
Det var kantparkering ved nummer 13, 15, 17 og 21. Ingen av kantparkeringene hadde en sikkerhetssone, som det framgår av foto 12–15 under. To HC-parkeringsplasser var etablert delvis i sykkelfeltet.

Foto 12 og 13: Kantparkering uten sikkerhetssone i Skippergata. Bildene er tatt 27. mai 2021.

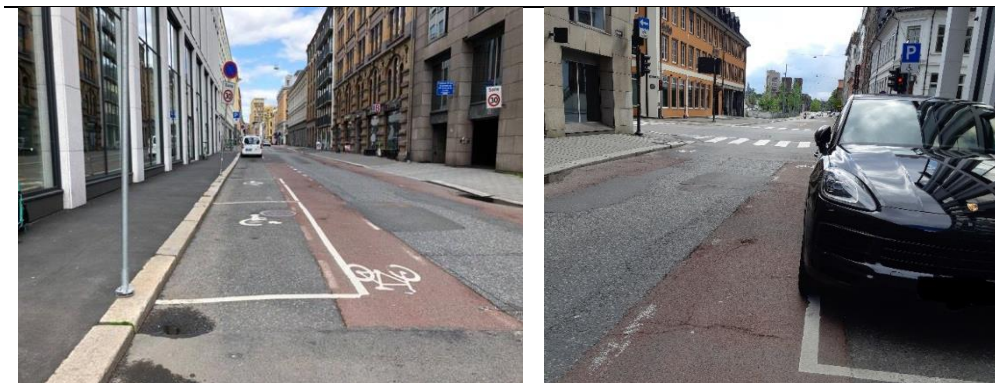
Foto 14 og 15: Parkeringsplasser delvis etablert i sykkelfelt ved Skippergata 13, like før Rådhusgata. Bildene er tatt hhv. 27. og 18. mai 2021.

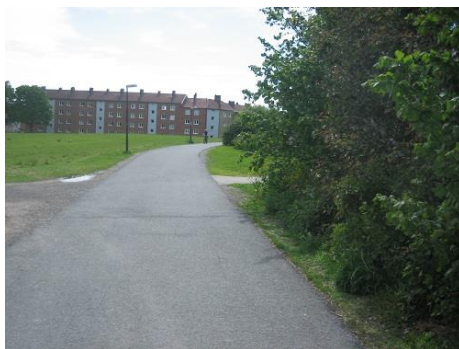
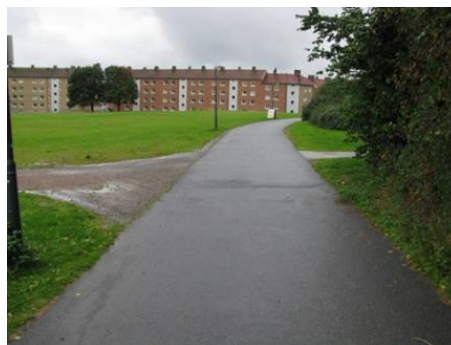
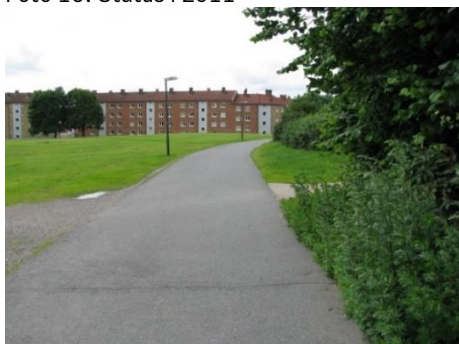
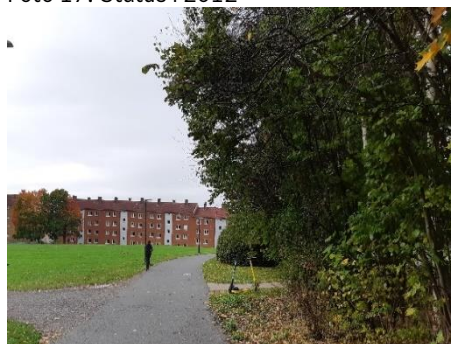
Siktforholdene gjaldt et kryss mellom Rute Østre Aker vei og en mindre gang- og sykkelvei med adkomst fra St. Jørgens vei (foto 16–19).

Som det går fram av fotoene, hadde det ikke skjedd noen vesentlige endringer av siktforholdene ved krysset på observasjonstidspunktene. Vegetasjonen reduserte sikten og påvirket muligheten for å oppdage syklist eller fotgjengere som kom fra høyre.

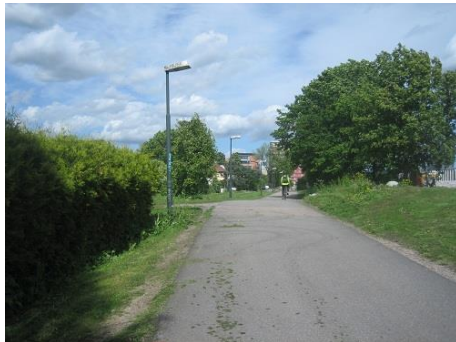
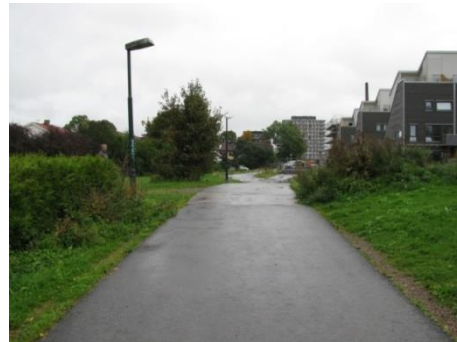
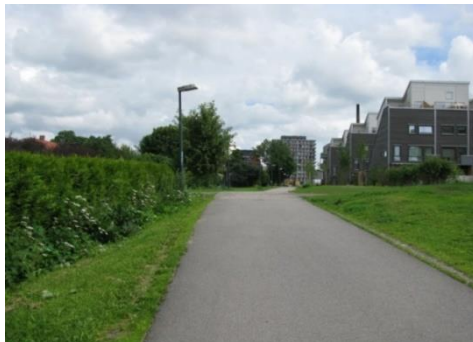
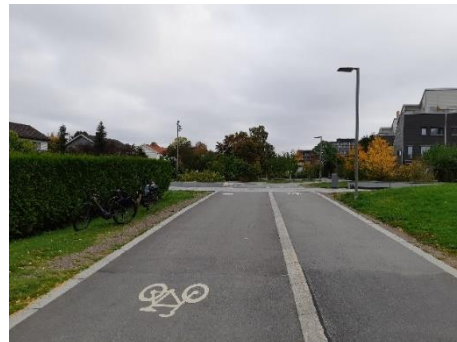
Siktforholdene var knyttet til krysningspunktet der gangsti fra Hovinveien til Rute Østre Aker vei kom inn på sykkelruta i retning Hasle / Valle Hovin (foto 20–23).

Fotoene viser at hekken hadde blitt noe lavere, men fortsatt ga dårlig sikt for syklende på vei mot Hasle.

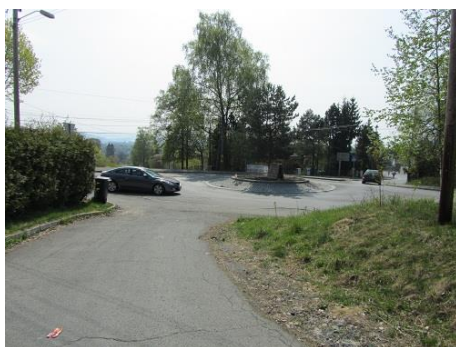
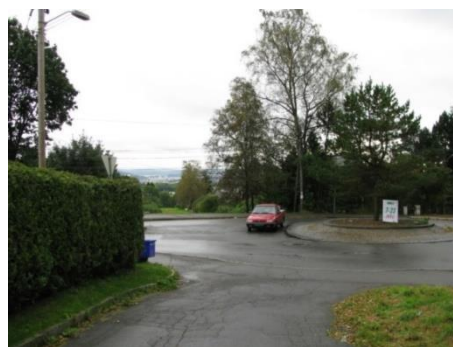
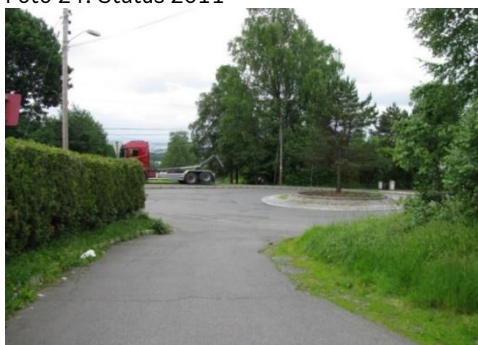
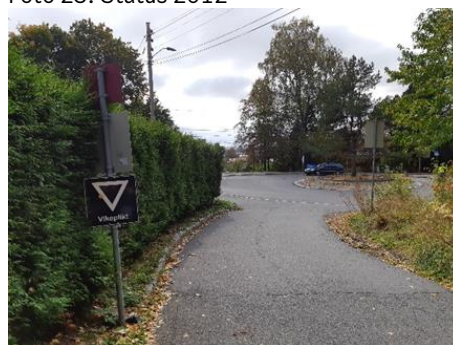
Siktforholdene gjaldt et kryss (systemskifte) der Rute Sognsveien fra Sognsvann i retning sentrum møter krysset mellom Sognsveien og Carl Kjelsens vei (foto 24–27).

Fotoene viser at status for siktforholdene ved dette krysset var uforandret på observasjonstidspunktene, i den forstand at det fortsatt ikke var mulig å se trafikanter som kom fra venstre mot rundkjøringen på 10 meters avstand. I 2020 var det imidlertid satt opp et privatrettslig skilt for vikeplikt.

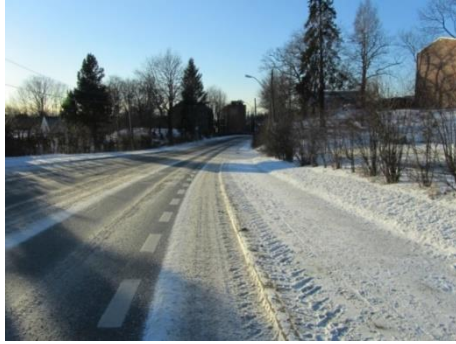
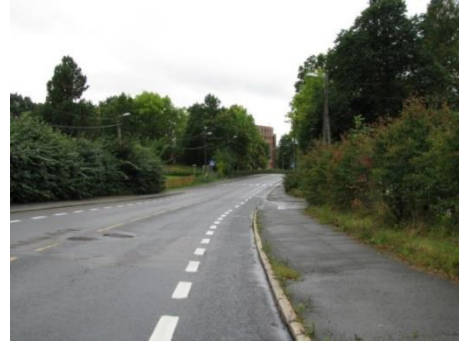
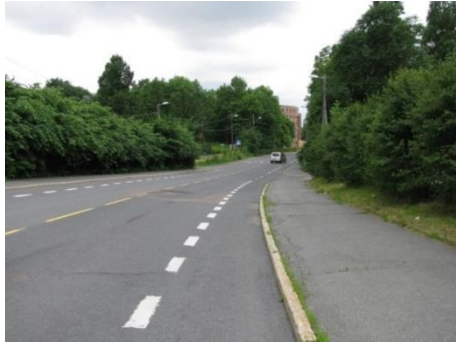
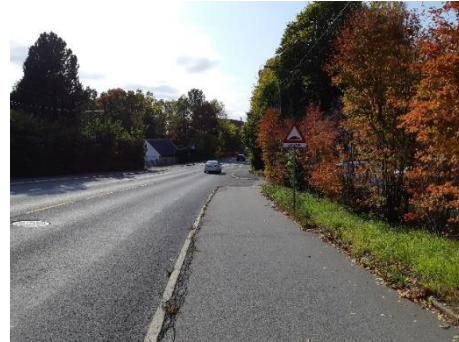
Siktforholdene gjaldt ved utkjørselen mot Rute Sognsvann fra parkeringsplassen til Sognsveien 102 i retning sentrum (foto 28–31).

Fotoene viser at det ikke så ut til å ha blitt nevneverdige endringer i siktforholdene ved denne utkjørselen på observasjonstidspunktene. Syklister på vei nedover Sognsveien ville i liten grad kunne se biler som skulle kjøre ut fra parkeringsplassen, idet de nærmest seg utkjørselen.
