Kommunerevisjonen

2023

**Fremkommelighet for  
personer med  
funksjonsnedsettelse**

Rapport 15

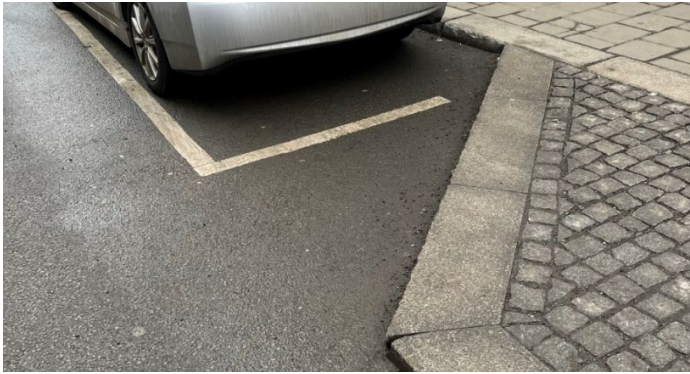
*Figur 5 Enden til HC-parkeringsplass i Kristian IVs gate*

Oversikten viser at blant de 28 undersøkte HC-parkeringsplassene var det 12 som var for korte og/eller for smale, uten at det fullt ut var sikret tilgjengelighet for side- og bakmontert rullestolheis. Det inkluderer plasser som var noe for smale, og der det var tilgjengelighet for sidemontert rullestolheis på den ene siden av plassen, men der den andre siden av plassen vendte mot et sykkelfelt eller en kjørebane med en viss trafikkmengde. Figur 5 viser et eksempel på en HC-parkeringsplass som var kortere enn 6 meter, og som var den første plassen i en parkeringslomme, slik at det dannet seg et triangel med kantstein bak plassen som kunne hindre bruk av bakmontert rullestolheis.

Foto: Kommunerevisjonen. HC-parkeringsplassen var 5,05 meter lang.

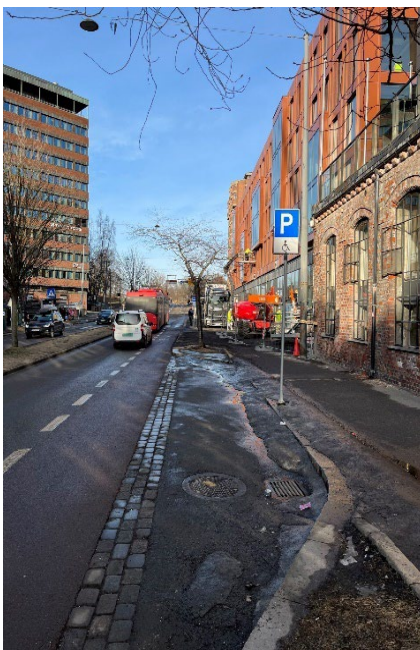
*Figur 6 Dekket på HC-parkeringsplass i Kjøllberggata*

På 9 av plassene var dekket ikke flatt og jevnt. Årsaken i noen av tilfellene var at de var plassert på torv med brosteinsdekke eller i en gate med trikkeskiner. Figur 6 viser et eksempel på en HC-parkeringsplass der et langsgående felt med tre rader brostein gjorde at dekket ikke var jevnt.

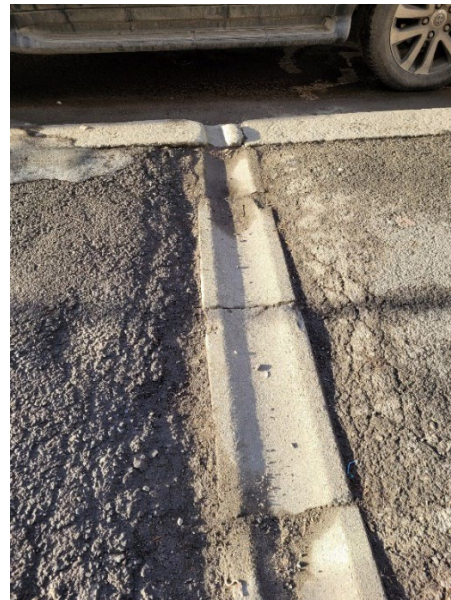
*Figur 7 Vannrenne på tvers av fortauet langs HC-parkeringsplass i Nedre Slottsgate*

Figur 7 viser en vannrenne på fortauet ved en av plassene, som kunne være til hinder eller vanskeliggjøre utstigning på fortauet.

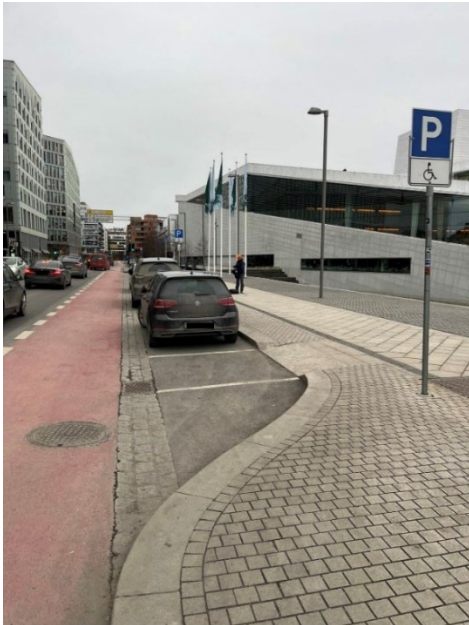
*Figur 8 Nedsenk til HC-parkeringsplass i Operagata*

Det var nedsenk direkte fra fortauet til HC-parkeringsplassen på 2 av de undersøkte plassene. Figur 8 viser et eksempel.

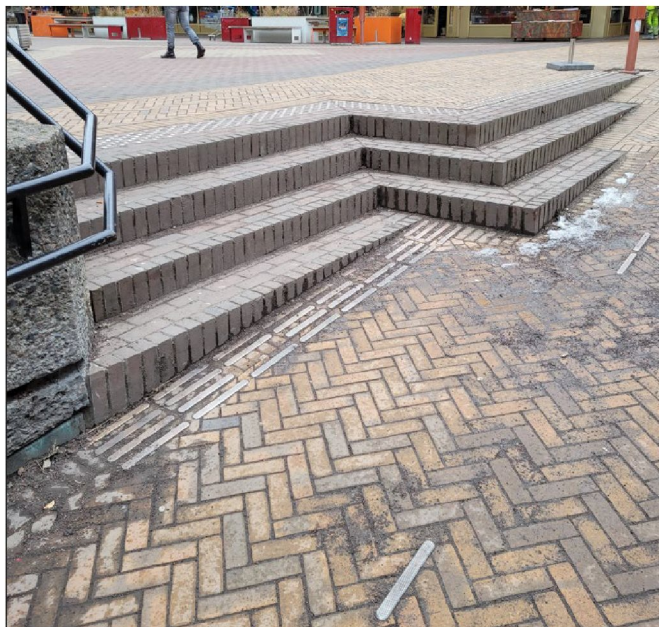
*Figur 9 Trapp på Tøyen torg*

Trappen som ledet ned fra torgflaten til Hagegata, hadde en vinkel, som vist i Figur 9.

Representanter fra Norges Blindeforbund oppga at vinkelen gjorde at trappen var vanskelig lesbar og en snublefare. I landskapsplanen som lå til grunn for

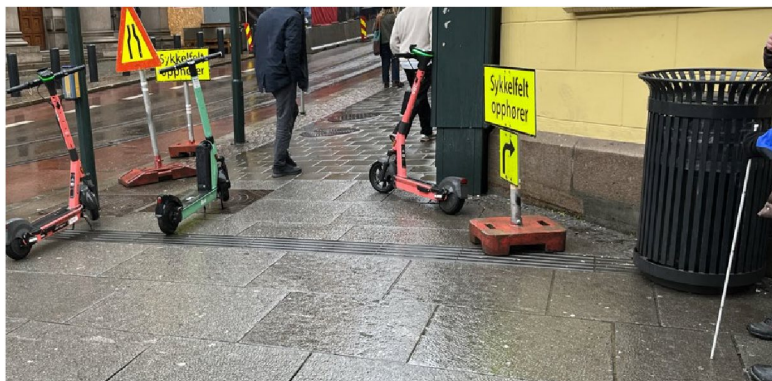
Figur 10 Ledelinje i Prinsens gate

Lenger ned i Prinsens gate, ved krysset med Kirkegata, rettet vi særlig oppmerksomhet mot fremkommeligheten for synshemmede. Det var ledelinjer mellom hushjørner og farefelt foran gangfeltene, men på den ene siden var det plassert løsfotreklame rett ved ledelinjen. Ifølge representanter fra Norges Blindeforbund som deltok på befaringen, var det generelt mange reklameskilt i Kvadraturen som sto til hinder for fri ferdsel. Vi observerte også et midlertidig skilt på en betongsokkel som var plassert ved overgangen mellom farefelt og ledelinje, samt andre hindringer som søppelkasse, midlertidig skilt og el-sparkesykler. Dette er vist i Figur 10. Ifølge Bymiljøetaten ble slike hindringer løpende håndhevet av etatens bybetjenter.

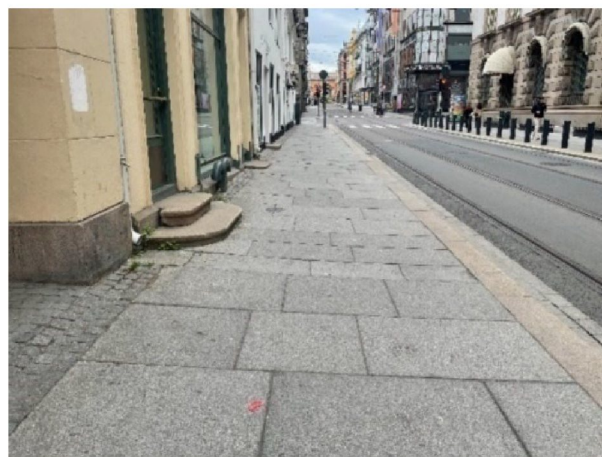
Figur 12 Fortau med trapper

Også på sørsiden av Prinsens gate langs den samme strekningen var veggsonen dekket med tre rader smågatestein. Enkelte trapper stakk ut av veggsonen slik at linjen mellom veggsonen og ferdselssonen ble brutt. Bredden på ferdselssonen mellom trappen som stakk lengst ut, og kantsteinen var om lag 2,2 meter. Kantsteinen utgjorde en ubrutt linje, men gikk tett på trikkesporene. Figur 12 viser fortauet.

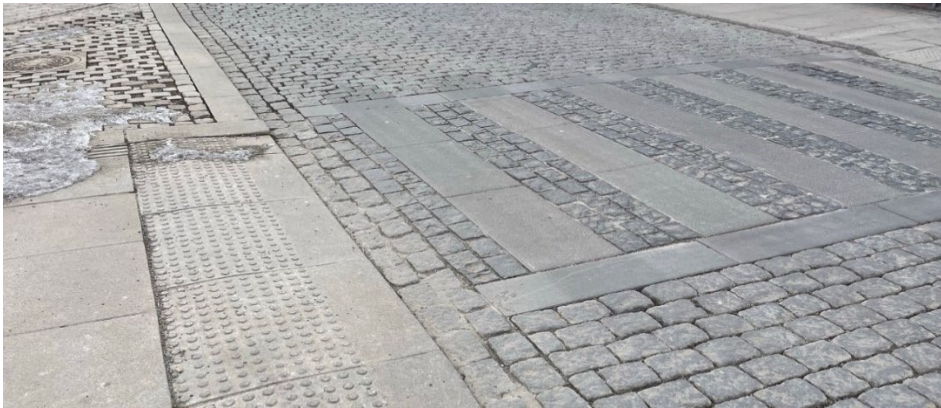
*Figur 13 Gangfelt over Thorvald Meyers gate, ved krysset med Schlepppegrells gate*

Mellom fortau og gangfelt i krysset med Schlepppegrells gate var det steinelementer som dels dannet farefelt for synshemmede og dels dannet nedsenk til gangfeltene. Figur 13 viser et eksempel.

Farefeltet var trukket halvveis ned på nedsenkselementet. Ved at farefeltet, som har en ujevn overflate, var trukket ned på nedsenket, mente representanter fra Norges Handikapforbund at det skapte en ekstra hindring, for eksempel for en person i rullestol eller med rullator som skulle bevege seg opp nedsenket. Fra nedsenkselementene og ned til gateplanet var det et nivåsprang på 1,8 cm før man kom i selve gangfeltet.

Mellom nedsenkselementene og gangfeltet var det to rader storgatestein. Gangfeltets striper besto vekselvis av tre rader mørke brostein og en rad med lysere, store steinheller. Ifølge Bymiljøetaten var det i byggeprosjektet ikke vurdert å la gangfeltet gå helt inntil nedsenkselementene eller å bruke et jevnere og flatere materiale til de mørke stripene. Utformingen var i tråd med tegningene som lå til grunn for rammetillatelsen.

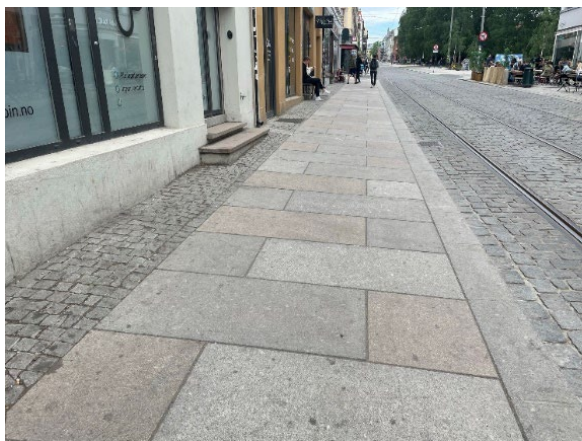
*Figur 14 Veggsoner på vestsiden av Thorvald Meyers gate*

På vestsiden av Thorvald Meyers gate, mellom Seilduksgata og Helgesens gate, var veggsonen dekket av om lag 6 rader smågatestein og tok opp i seg samtlige trapper og andre variasjoner i fasadene. Skillet mellom veggsonen og ferdselssonen utgjorde en ubrutt linje. Bredden på ferdselssonen var om lag 2,0 meter. Figur 14 viser dette.

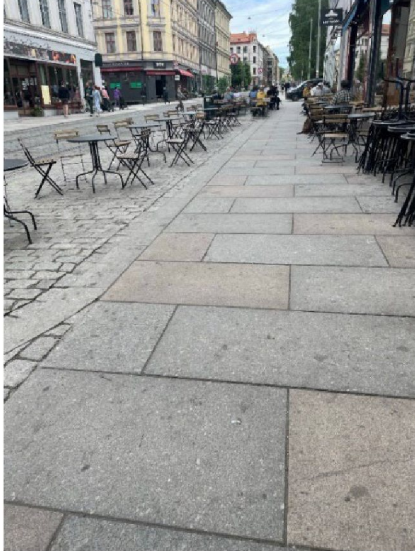
*Figur 15 Uteservering ved veggsonen og i møbleringssone på østsiden av Thorvald Meyers gate*

Også på østsiden av Thorvald Meyers gate langs den samme strekningen var veggsonen dekket av smågatestein i 4–6 rader. Her var det to trapper som stakk ut av veggsonen. Bredden på ferdselssonen mellom trappen som stakk lengst ut, og møbleringssonen var om lag 2,3 meter. Både veggsonen og møbleringssonen ble brukt til uteservering. Uteserveringen i veggsonen dekket også deler av ferdselssonen og skillet mellom de to sonene. Uteserveringen i møbleringssonen kom for det meste ikke inn i ferdselssonen, og

skillet mellom de to sonene fremsto mer sammenhengende. De kunstige ledelinjene fra farefeltene gikk imidlertid inn til veggsonen. Figur 15 og Figur 16 viser situasjonen.

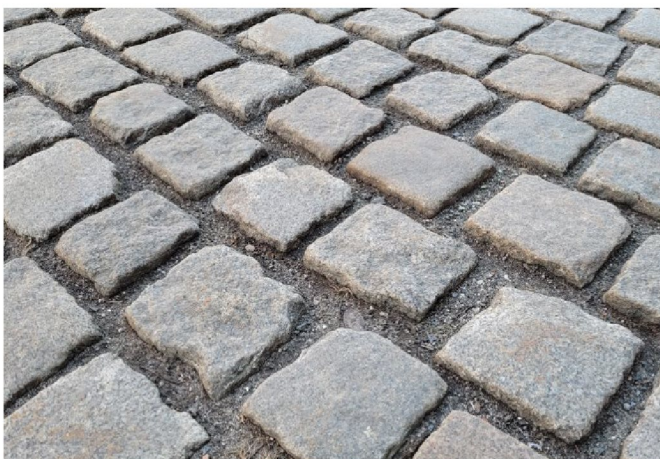
*Figur 17 Brostein på Fridtjof Nansens plass*

Fridtjof Nansens plass hadde et dekke av brostein. Forflytningshemmede som skulle til Rådhusets hovedinngang, ville måtte krysse plassen. Fugene mellom brosteinen hadde til dels ujevn bredde, og mange fuger var ganske brede og dype, som vist i Figur 17. Ifølge representanter fra Norges Blindforbund og Norges Handikapforbund er brostein vanskelig lesbare med mobilitetsstokk og vanskelig å komme seg frem på med rullestol, rullator, stokk, staver eller benproteser.

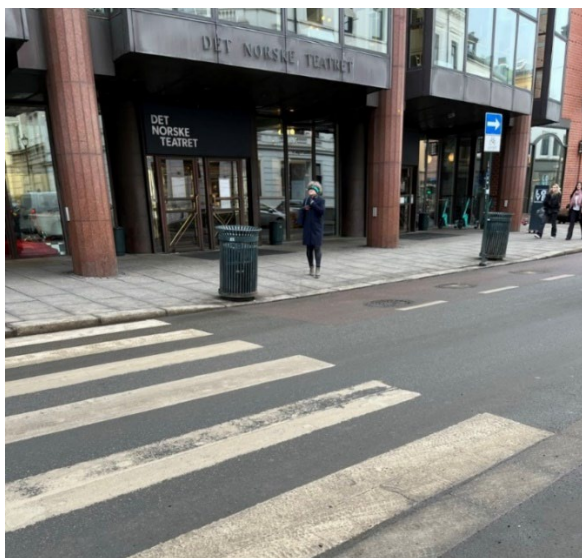
*Figur 18 Gangfelt uten nedsenk i Kristian IVs gate*

For en person som hadde parkert på en av HC-plassene og skulle til teateret, ville det være naturlig å bruke gangfeltet ved Sehesteds gate. Det var imidlertid ingen nedsenk fra fortauet til gangfeltet utenfor teateret, men i stedet en fortauskant med nivåsprang på 10–11 cm. For å komme til nedsenket i fortauet foran hovedinngangen til teateret ville det være nødvendig enten å gå/trille i sykkelfeltet mot kjøreretningen eller å krysse gaten utenom gangfeltet. Dette er vist i Figur 18.

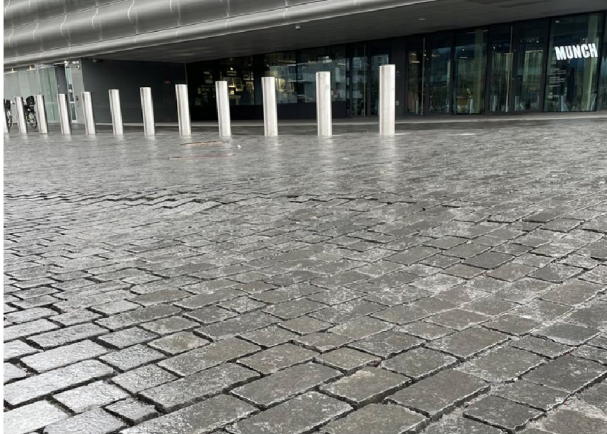
Figur 19 Brosteinsdekke foran MUNCH, med setning på tvers av gangretningen

tilfeller av setningsskader. Fra Nylandsveien gikk det en gangbro mot MUNCH med dekke av betong. Fra gangbroen og mot hovedinngangen til MUNCH var det brostein, som vist i Figur 19.

Disse brosteinene hadde ujevne fuger og tydelige tegn til setning på tvers av gangretningen mellom broen og inngangen. Ifølge representanter fra Norges Handikapforbund har brosteinsdekke en iboende risiko for setning og brede, åpne fuger. Det reduserer fremkommeligheten og øker sannsynligheten for uhell.

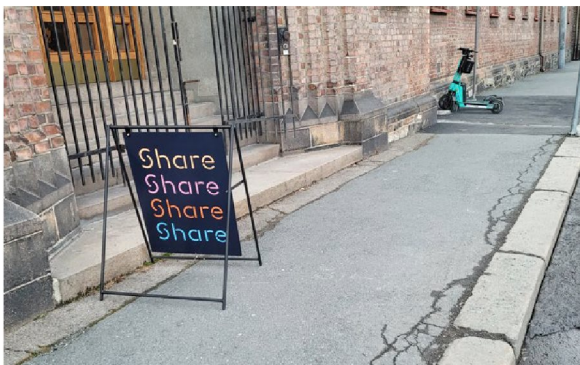
*Figur 20 Fortau i Nedre Slottsgate*

Et eksempel på dette var i Nedre Slottsgate, mellom Myntgata og Rådhusgata, som vist i figur 20.

Ved reklameskiltet vist i bildet var bredden om lag 1,2 meter, mens ved el-sparkesyklene var bredden om lag 1,4 meter. Ifølge Bymiljøetaten sto både reklameskiltet og sparkesyklene ulovlig og ble håndhevet løpende av etatens bybetjenter. Videre pekte etaten på at det ved oppgradering og ombygging av gater kan oppstå kompromisser som ikke er ideelle, særlig med tanke på fortausbredder.

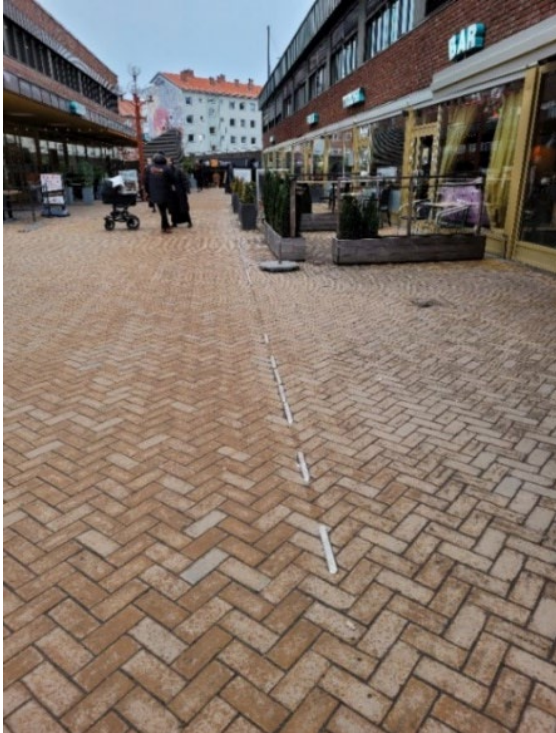
*Figur 24 Manglende elementer og møblering inntil ledelinje*

Som vist i Figur 24 manglet flere av elementene i ledelinjene på Tøyen torg. Videre viser Figur 24 møblering som var plassert tett inntil ledelinjen.

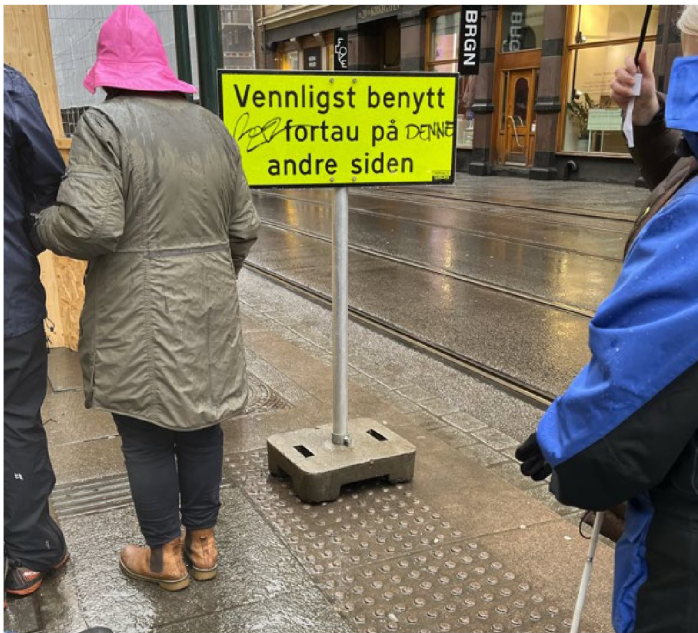
Figur 27 Midlertidig skilt på farefelt i Prinsens gate

På fortauet ved Prinsens gate 7 var det plassert et midlertidig skilt på en betongsokkel ved overgangen mellom farefelt og ledelinje, som vist i Figur 27. Ledelinjen som synes mellom de to personene til venstre i Figur 27, var avbrutt av et betonglokk som var nedfelt i fortauet.

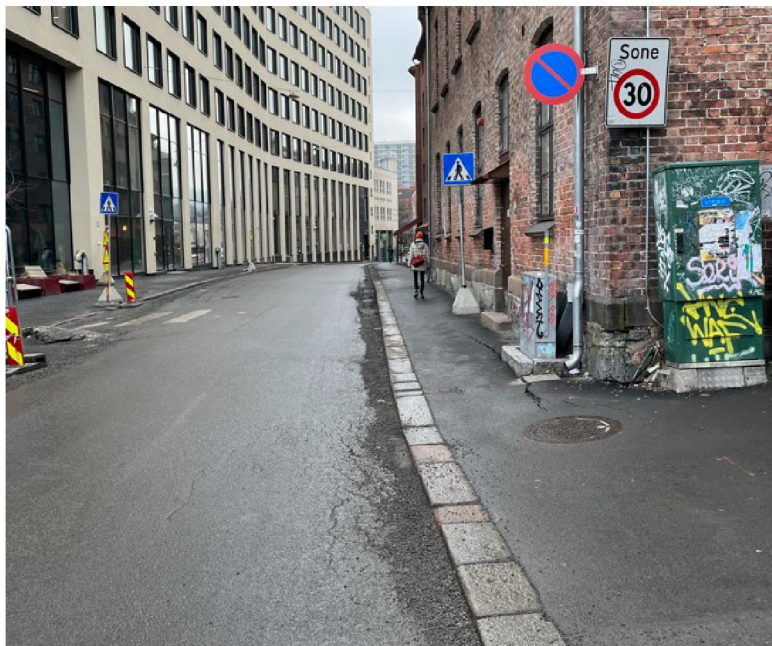
Figur 28 Fortau i Nordbygata

I Breigata, mellom Motzfeldts gate og Lakkegata, var det asfaltert fortau som fremsto flatt og jevnt. Også Lakkegata var dekket av asfalt, med unntak av en stripe med sju rader brostein i krysset med Breigata. Denne delen av Lakkegata var skiltet 540 «Gatetun». I Nordbygata, fra Lakkegata mot Motzfeldts gate, var det asfaltert fortau. Fortauet var først om lag 3,5 meter bredt. Ved Nordbygata 1 ble fortauet smalere, som vist i Figur 28.

Bredden mellom kantsteinen rundt el-boksen vist i bildet og fortauets kantstein var 1,1 meter. Ved innsmalningen var det også en vannrenne som krysset fortauet.

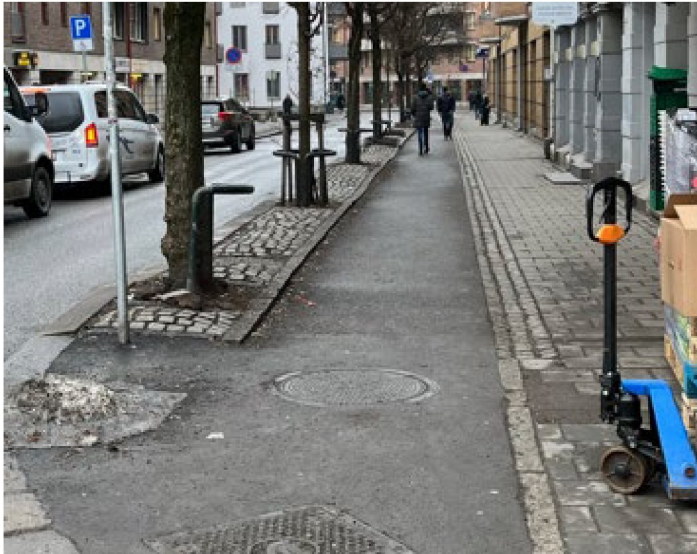
Figur 29 Fortau i Motzfeldts gate

Fortauet i Motzfeldts gate, mellom Nordbygata og Breigata, hadde tre ulike dekker, som vist i Figur 29.

Mot veibanen besto dekket av asfalt som fremsto uten skader. I midten var det tre rader med brostein som var senket noe ned. Fugene var brede, men relativt tette. Mot husveggen besto dekket av betongheller med smale og tette fuger. Tre steder krysset vannrenner sonen med betongheller. Bredden på asfaltsonen var om lag 1,6 meter, mens bredden på sonen med betongheller var om lag 1,5 meter.

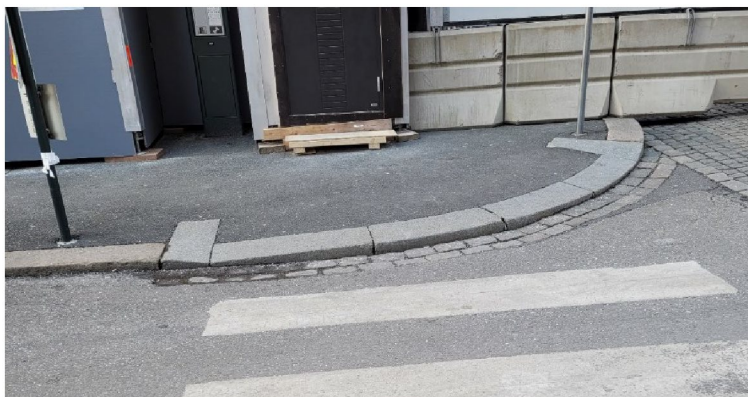
*Figur 32 Nedsenk fra gangfelt i krysset mellom Otto Sverdrups gate og Hieronymus Heyerdahls gate*

For nedsenket med høyest nivåsprang, varierte dette mellom 5,5 cm og 6,7 cm. Det lå i forbindelse med et gangfelt i krysset mellom Otto Sverdrups gate og Hieronymus Heyerdahls gate. Der var det i tillegg både et fall i asfalten inn mot fortauet og to rader med brostein mellom asfalten og nedsenkselementet, jf. Figur 32.
