# BRANNFOREBYGGENDE AVDELING

# RESTAURANTGRILLER

Frode Michaelsen og Astrid Rydholt, 1. februar 2018  
Versjon 1.0

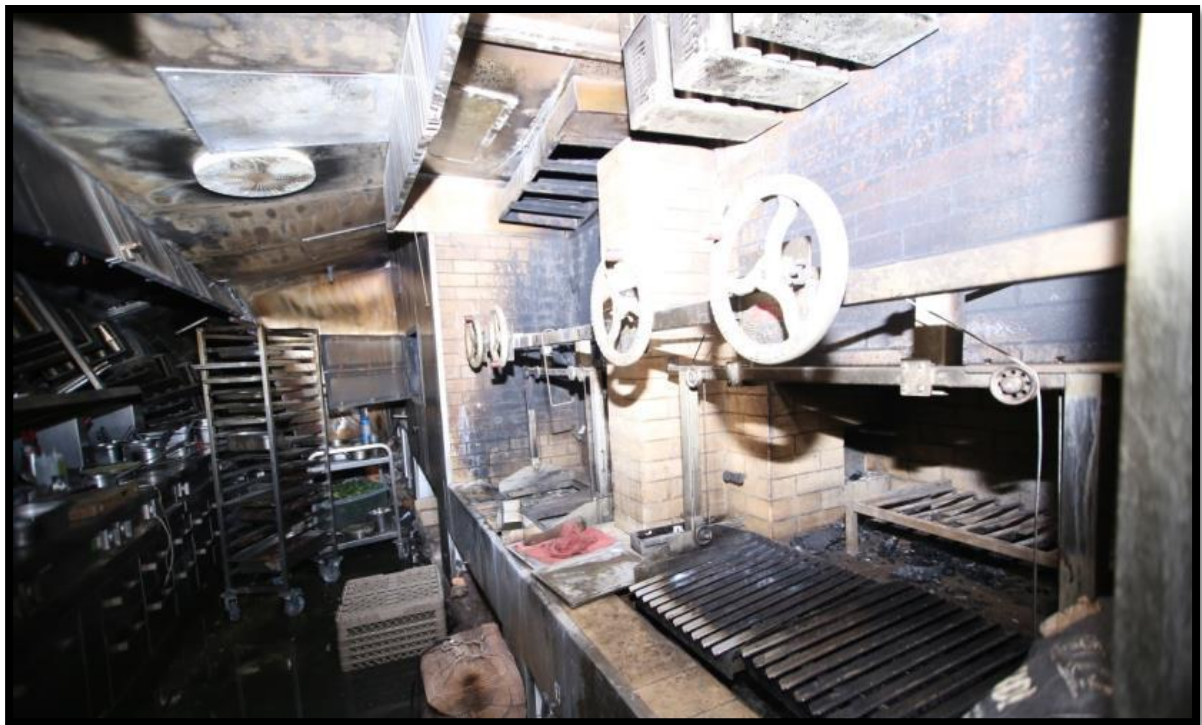
Ut ifra beskrivelse fra ansatte var det dårlig avtrekk fra ildsted/grillen som var i bruk. Undersøkelser av skorstein og avtrekkskanaler fra kjøkken, kan det tyde på at det oppsto brann i ventilasjonskanalene som var plassert i fremkant av grillene. Røyk og partikler som skulle gått opp i stålskorstein har mest sannsynlig blitt ledet ut i kjøkkenet på grunn av lukket eller delvis lukket spjeld i skorstein. Kjøkkenventilasjon plassert i fremkant av grillene, som er beregnet for stekos, fett og kun små mengder røyk, har derfor blitt utsatt for større mengder røyk, gasser og varme, og sannsynligvis også gnister. Dette avtrekkssystemet hadde montert et såkalt elektrostatisk filter plassert inne på teknisk rom. Filteret skal ikke utsettes for høyere temperatur enn 70 °C iht. leverandør, slik at det ikke er beregnet for å håndtere varm røyk, gasser og partikler/gnister fra griller. Se figur under for nærmere forklaring. Brannen ble varslet til brannvesenet av forbipasserende på gaten som så røyk over tak.

**Bilde 1:** Foto av grillene er tatt under brannevaluering. Det var kun grillen til høyre som var i bruk når brannen oppsto. Det er felles avtrekkssystem over de to grillene.

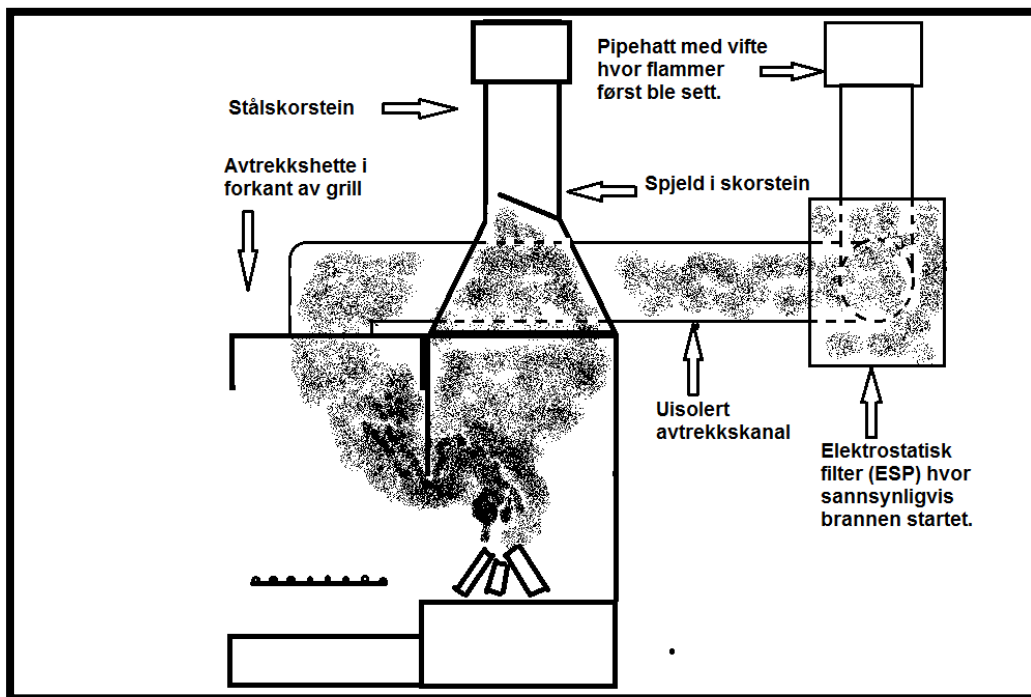
**Bilde 2:** Prinsippssnitt for grillene med avtrekk og skorstein. Det er stålskorsteiner over ildstedet hvor det fyres med ved. I fremkant av grillene, hvor maten grilles, er det et avtrekksystem via stålskanaler og et elektrostatiske filter. Videre suges luften ut av en vifte montert over tak.

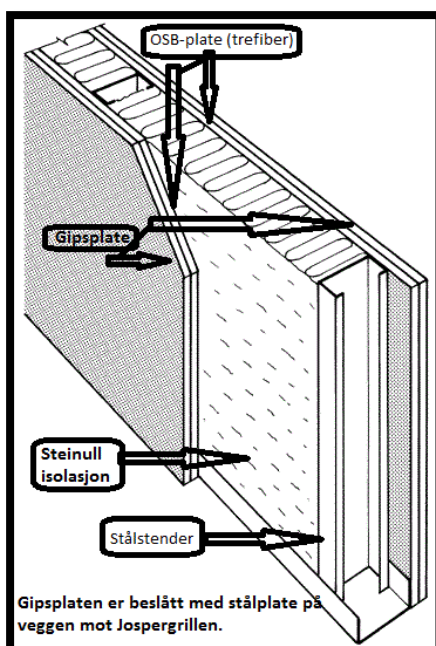
Feil plassering av lukket kullfyrt grill i kjøkkenet medførte brann inne i veggen. Grillen var av merket «Josper». Brannalarmen ble utløst flere ganger samme kveld, men de ansatte klarte ikke å lokalisere brannen. På grunn av at det normalt kommer en del røyk fra en vedfyrt pizzaovn, trodde personale at alt var i orden. Brannen ble meldt av en beboer som luktet røyk i trappeoppgangen til boligdelen. Det brant/ulmet da inne i veggen på kjøkkenet.

**Bilde 3:** Utsnitt som viser oppbygging av vegg.

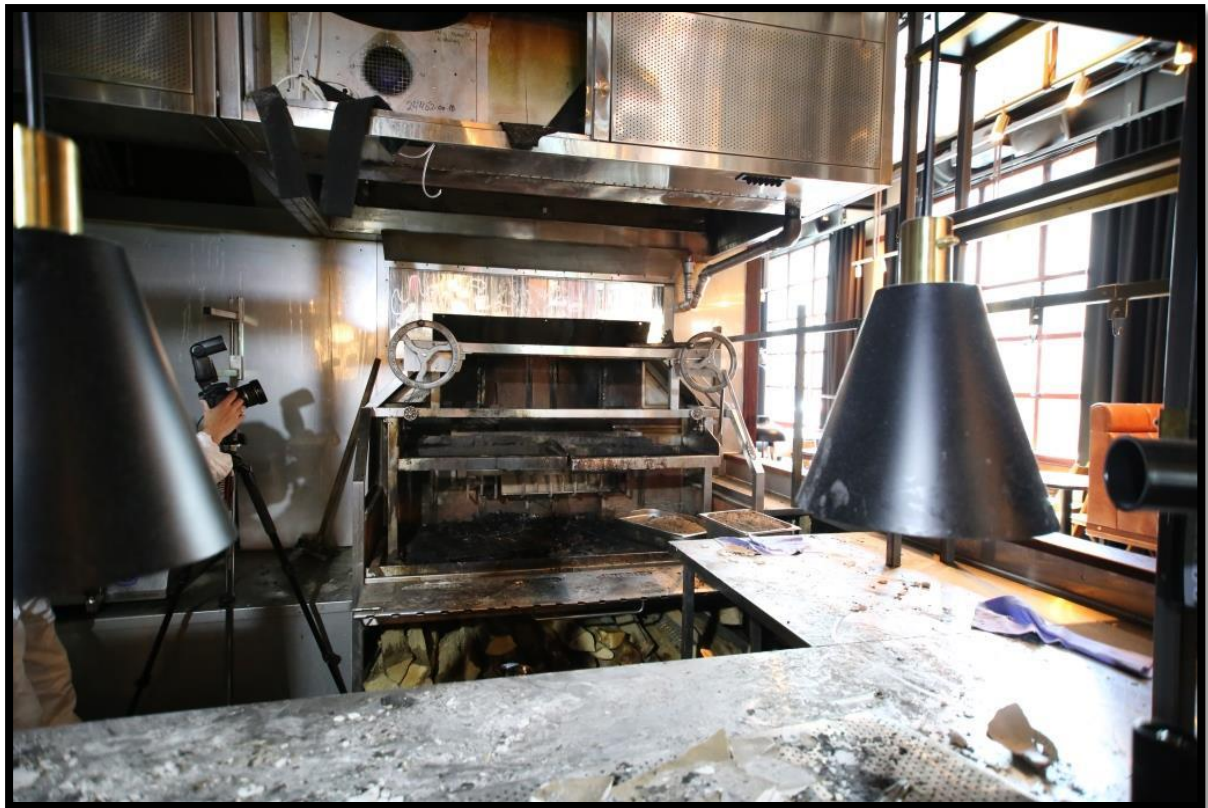
Åpen, vedfyrte grill som mest sannsynlig har antent fett i avtrekkshette og kanaler. Mangelfull brannisolering har medført forkulling av treverk som flere steder lå tett inntil avtrekkskanalene. Da brannvesenet ankom røyk det kraftig fra avkast fra avtrekkskanal på taket. På bakgrunn av at det normalt kommer en del røyk fra den vedfyrte grillen, trodde personale at alt var i orden. Etter nærmere undersøkelser ble det konstatert at det brant i avtrekkssystemet. Slokkemannskapene fikk da raskt kontroll på brannen, slik at den ikke spredte seg til bygget for øvrig.

**Bilde 4:** Grill med tilhørende avtrekkshette, antatt arnested.

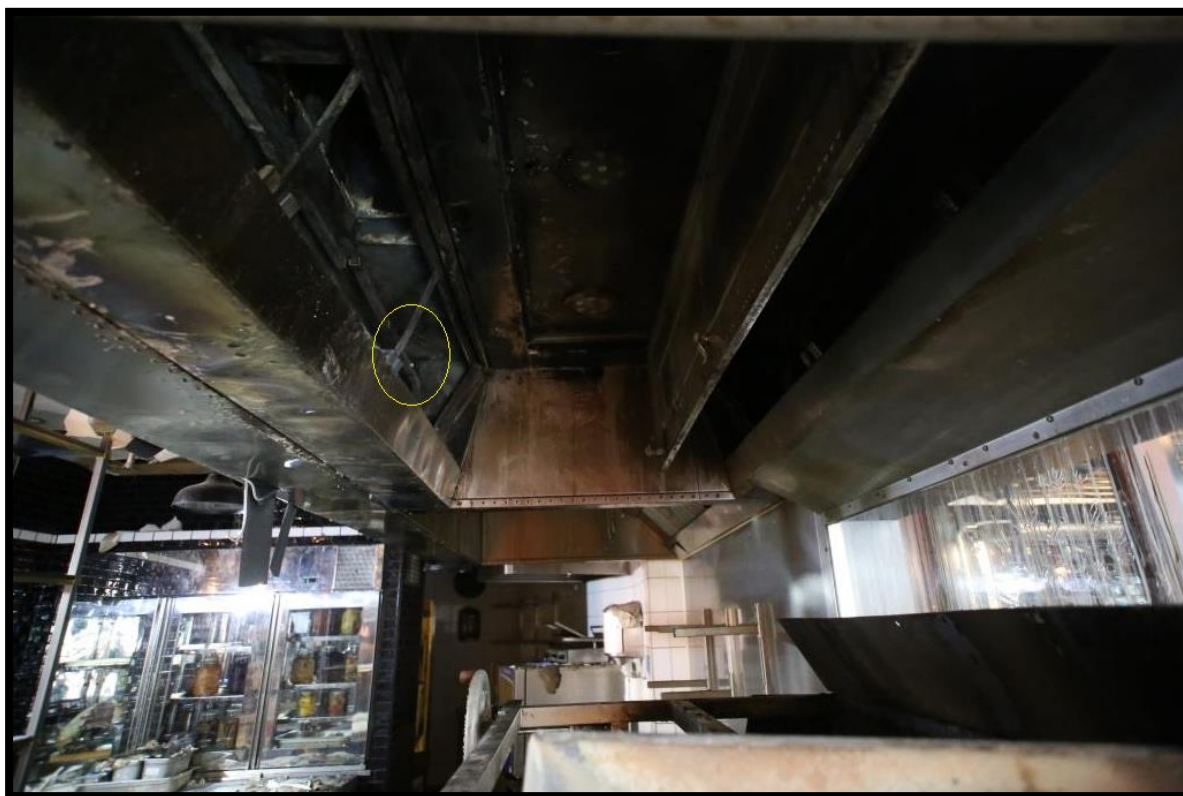
Avtrekkshetten var utstyrt med vanntåkedyser for kjøling av røyken. Røyken ble ført videre inn i en UV-kasse som skulle nøytralisere fettpartiklene. Det er uklart om avtrekkssystemet var bygget for å tåle høye røyktemperaturer og gnister som følge av vedfyrte grill. Brannen ble varslet til brannvesenet av forbipasserende på gaten som så røyk over tak.

**Bilde 5:** Avtrekkshette fra innsiden. Vanntåkedyse som skal kjøle ned røyk fra grill innringet.

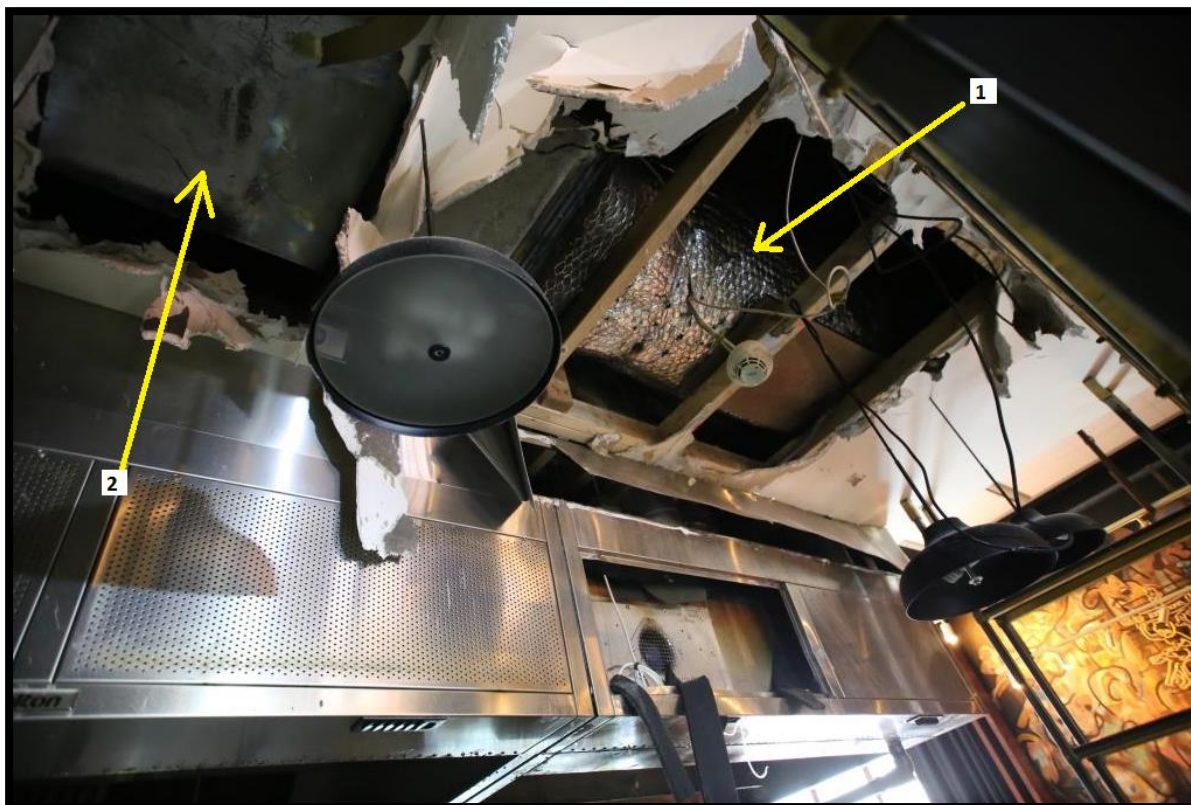
**Bilde 6:** Pil 1 angir ventilasjonskanal. Pil 2 angir UV-kasse som skal forstøve fett i røyken. UV-kassen lå rett på treverk i himlingen.

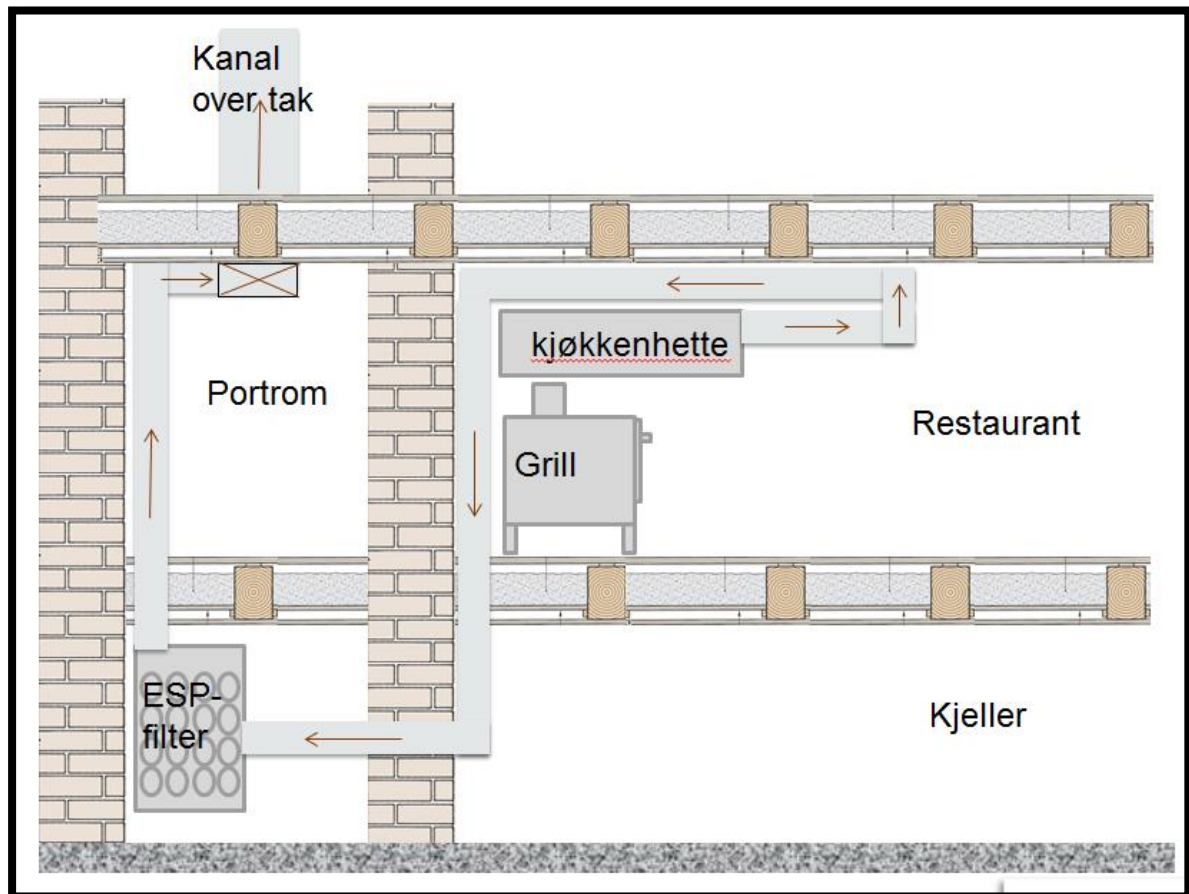
Bygning er en eldre murgård (1890-gård) med hamburger restauranten «Illegal Burger» med boliger over. I restauranten var det installert en lukket kullgrill av merket «Josper». Over grillen var det montert et kjøkkenavtrekk for storkjøkken. Avtrekkskanalene var ført ned i kjelleren, videre opp i portrommet og på utsiden av fasaden i bakgården og over tak (se Bilde 7).

Mest sannsynlig har flammer og/eller gnister fra grill antent fett i avtrekkshette. Brannen spredte seg inne i kanalen og videre til et rom i kjelleren. Det var flere branntekniske mangler som medførte forsinket oppdagelse av brannen, og at brannen var vanskelig å slokke. Mangelfull røykdeteksjon, feil i branncelleinndeling, og mangelfull brannisolering av avtrekkssystemet i kjelleren er hovedårsakene til at brannen spredte seg og fikk utvikle seg til å bli så omfattende som den ble. Det manglet brannisolering mellom trevirke og avtrekkskanal flere steder i kjelleren. Et ESP-filter som var plassert i kjelleren, hadde heller ikke tilfredsstillende brannmotstand. Brannen ble først oppdaget av forbipasserende på gaten som så røyk som kom over tak og ringte brannvesenet.

**Bilde 7:** Prinsippskisse for utførelsen av kjøkkenventilasjonen. Begge steder hvor ventilasjonskanalene gikk gjennom etasjeskillere var det mangelfull brannisolering av kanalene.

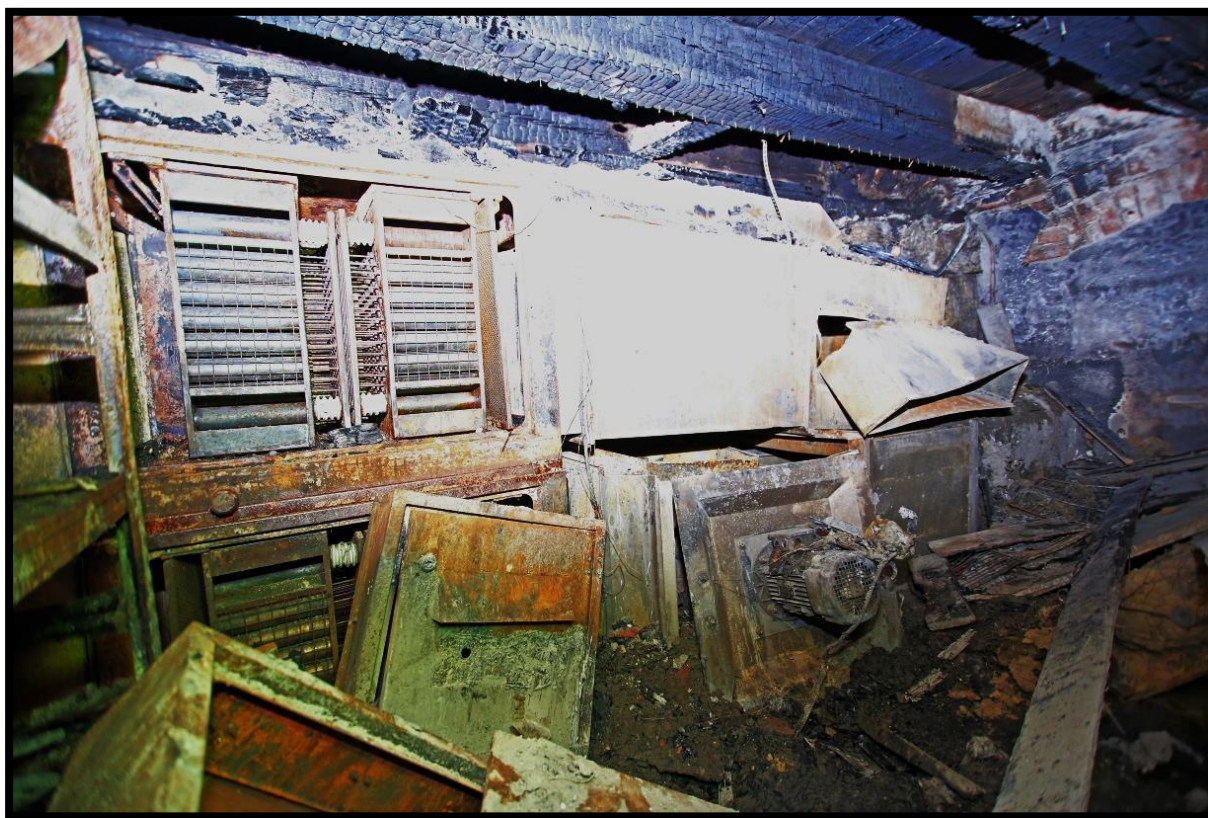
**Bilde 8:** Bilde tatt i rommet der ESP-filteret i kjøkkenventilasjonen var plassert i kjeller. Servicelukene til filteret har falt av under brannen. Det er kraftige innbrenninger i bjelkelaget da det tok lang tid å få slokket brannen.
