## NOTAT

| Oppdrag | <b>Dammen ved Verkensvannet, Dikemark, Asker kommune</b> | Dokumentkode | 10206653-01-RIM-NOT-003 |
| Emne | Oppfølging av nedtapping- tilstand høst 2023 | Tilgjengelighet | Åpen |

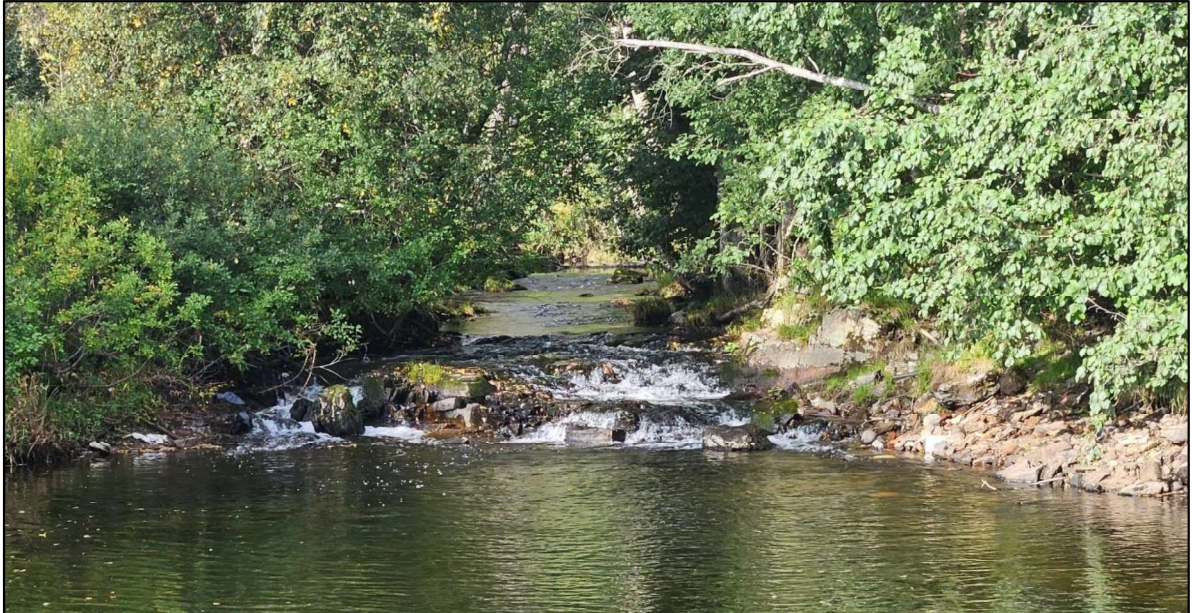
Figur 3-1. Grobruelva (øvre sprang).

Figur 3-1 viser øvre sprang i Grobruelva ved høyere vannføring. Selve bekkeløpet som går inn i skogen virker mindre påvirket av flommen og er funksjonell for fisk.

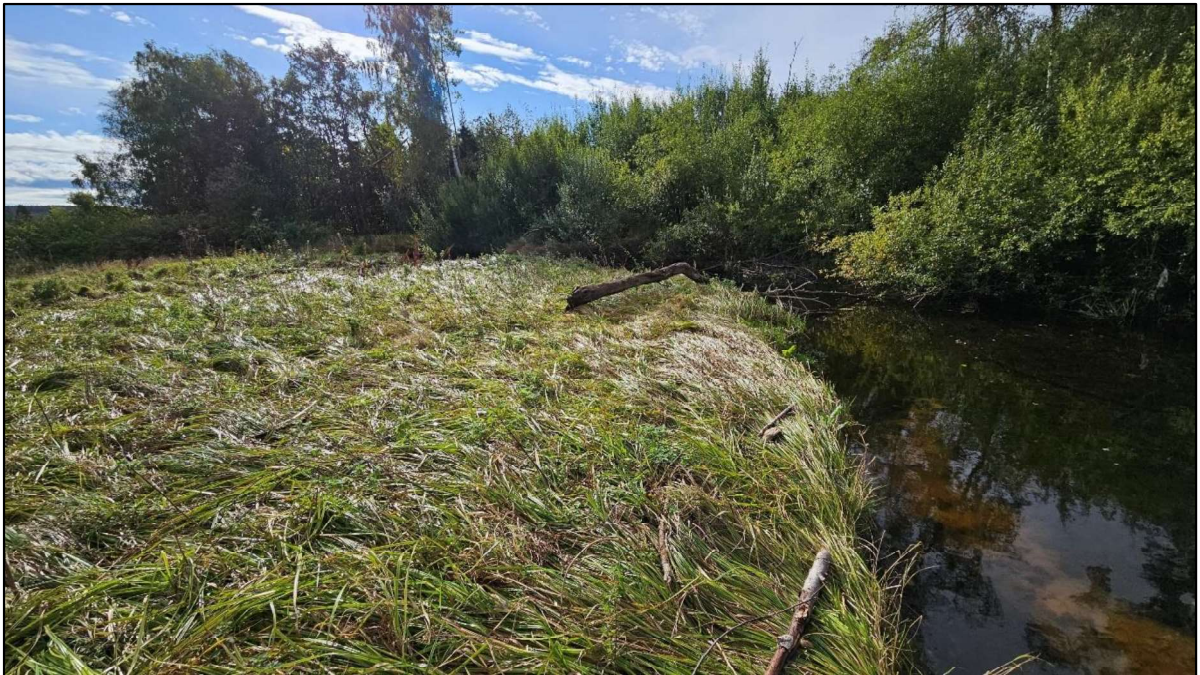
Figur 3-2. Grobruelva, parti mellom øvre og nedre sprang.

Grobruelva synes å ha blitt sterkt påvirket av flommen og i utløpet har vannet gått over gresset og har dratt med seg mye trær og annet organisk langt opp på land. Vannstanden ved flommen virker å ha steget inntil 1 meter over vannstanden ved befaringstidspunktet.

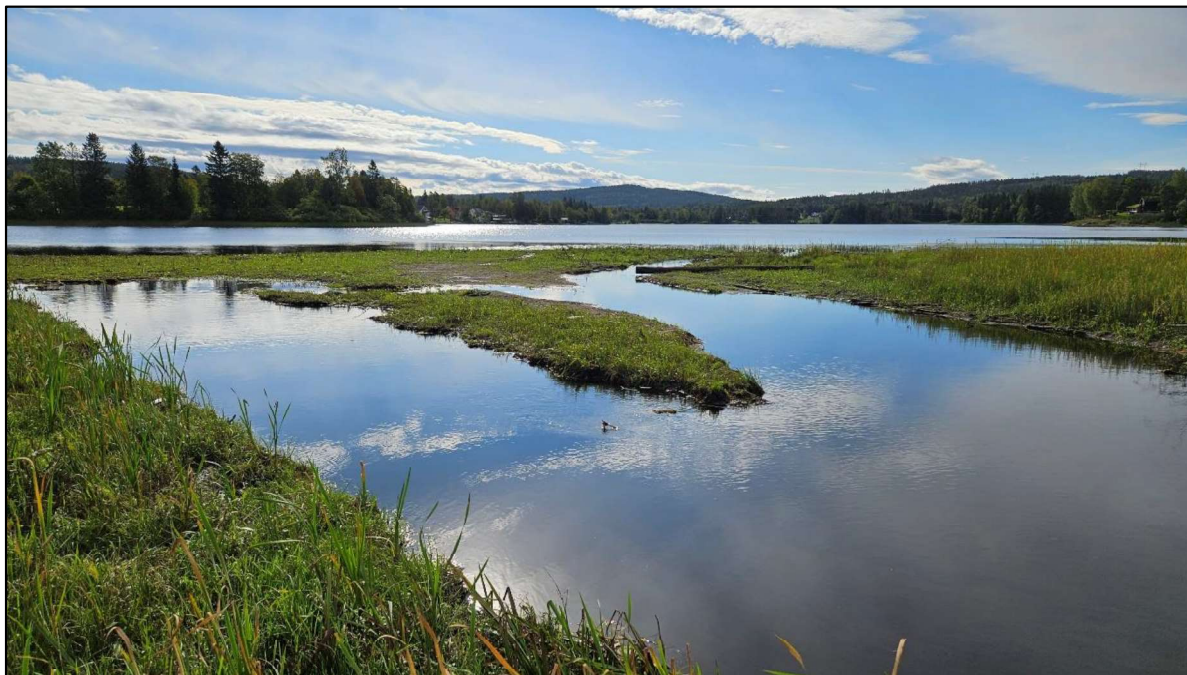
Figur 3-3. Grobruelva, nedre sprang.

Figur 3-3 viser Grobruelvas utløp til Ulvenvatnet. Ved befaring ble det observert at elva har delt seg i to i deltaet, og har nå fått to utløp til Ulvenvatnet. Flommen har laget to tydelige løp som begge fungerer for fisk.

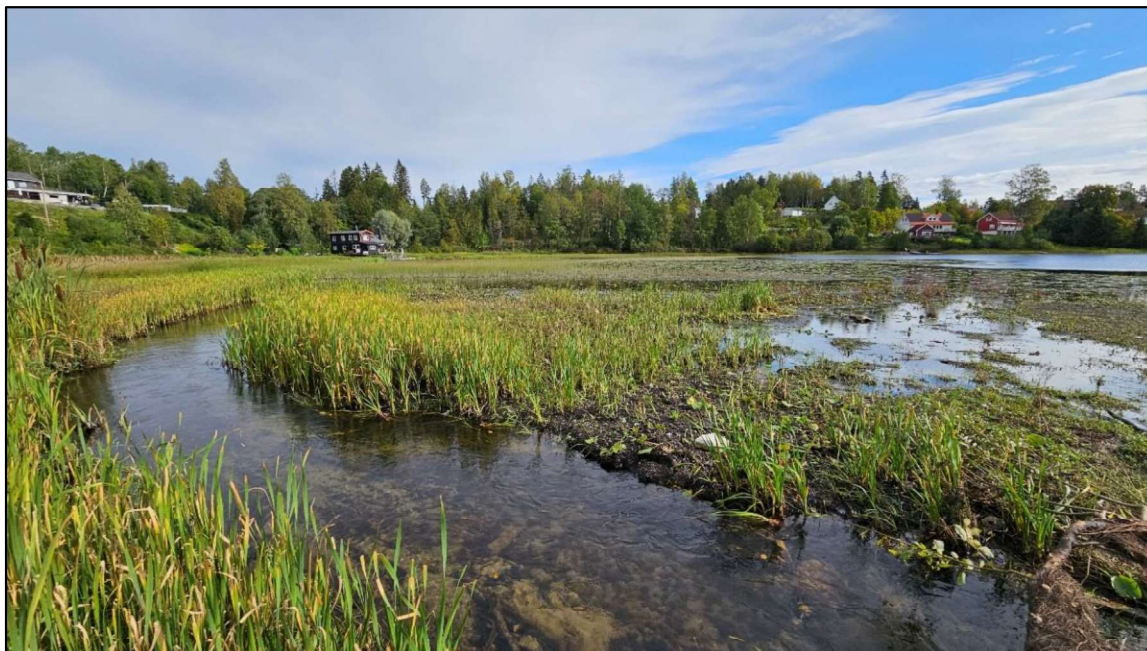
Figur 3-4. Nordlig løp i nedre del av Grobruelva.

Figur 3-4 viser nordlig løp som er etablert i Grobruelva. Løpet har god vanndybde og -mengde, og vurderes som det beste av de to utløpene per dags dato.

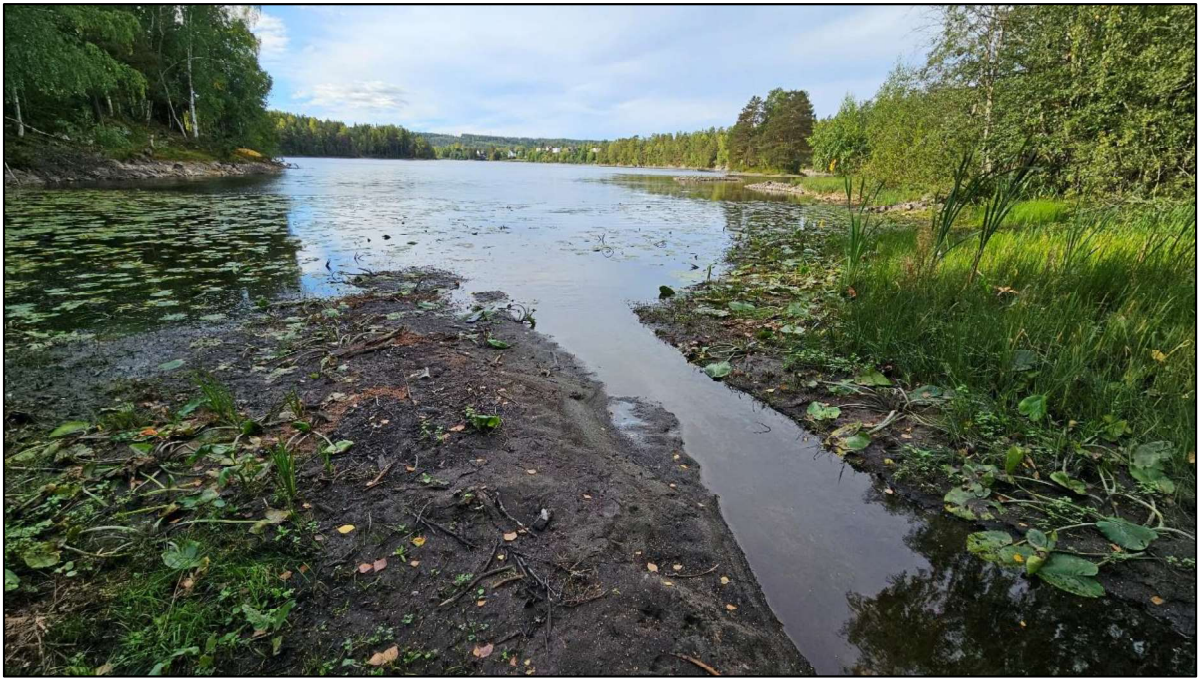
*Figur 3-5. Oppsjøbekken utløp ut i Nordvannet. Oppsjøbekken har ikke endret seg stort fra juni. Muligens blitt litt dypere og litt mer kanalpreget i utløpet.*

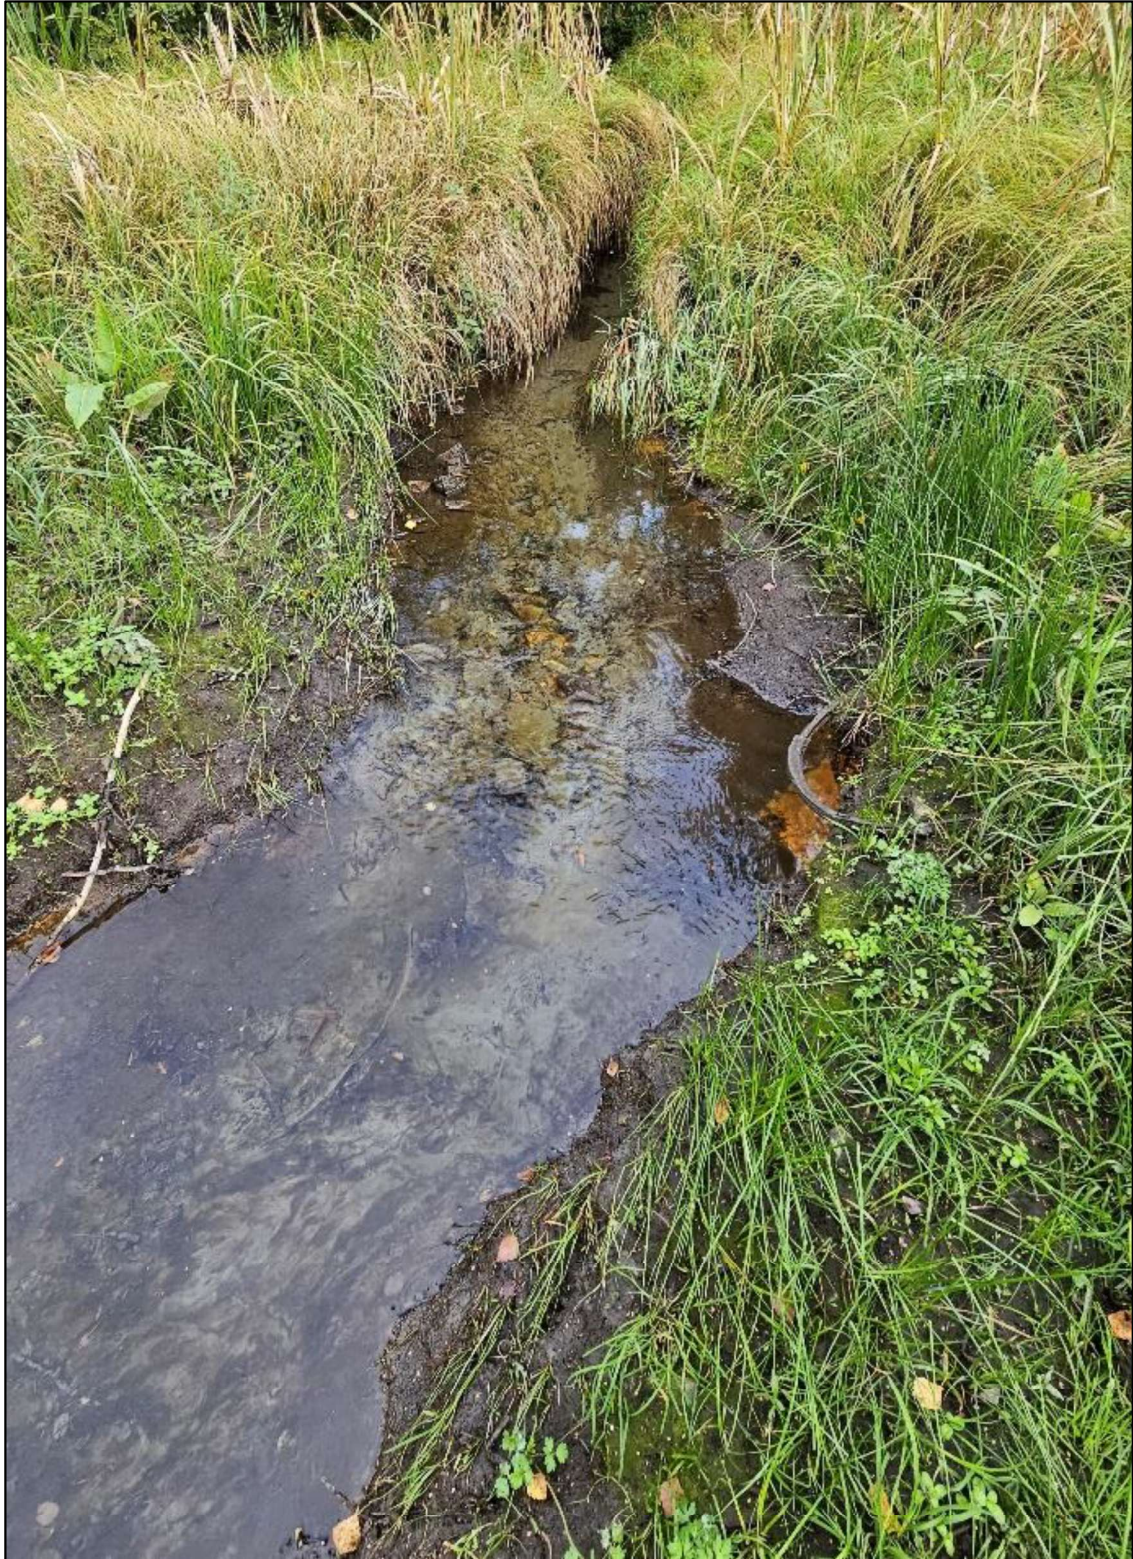
Oppstrøms mot skogen har oppsjøbekken fått en tydeligere kanal. Enkelte områder har nå 0,5 m dybde og enkelte steiner har begynt å dukke opp. Bekken ser ut til å ha dannet et stabilt bekkeløp som fungerer for fisk.

Figur 3-6. Oppstrøms Oppsjøbekken.

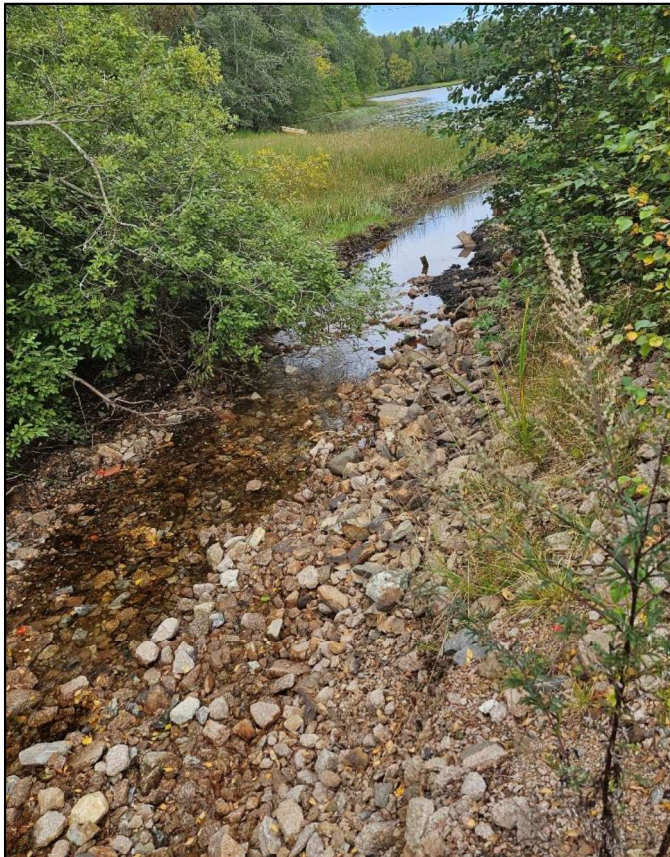
Figur 3-7. Utløp Verkensbekken.

Verkensbekken har liten endring fra befaringen i juni. I hovedsak er endringen i overgang bekk/vann der det ble observert at området har blitt noe dypere, sammenlignet med forrige befaring.

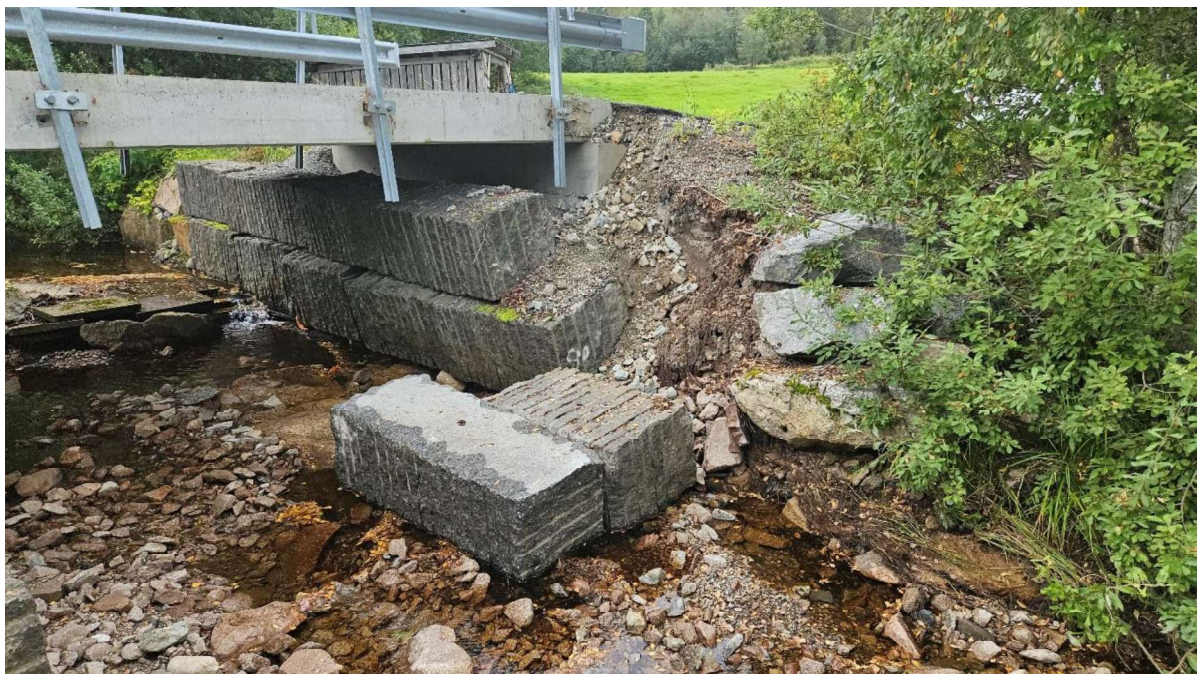
På befaringen i september ble det observert tydelig utvasking av pukk/sprengstein fra brofundamentet etter flommene. Brufundament er også på vei til å skli ut i bekken.

Figur 3-8. Utsklidning av brufundament i bekk.

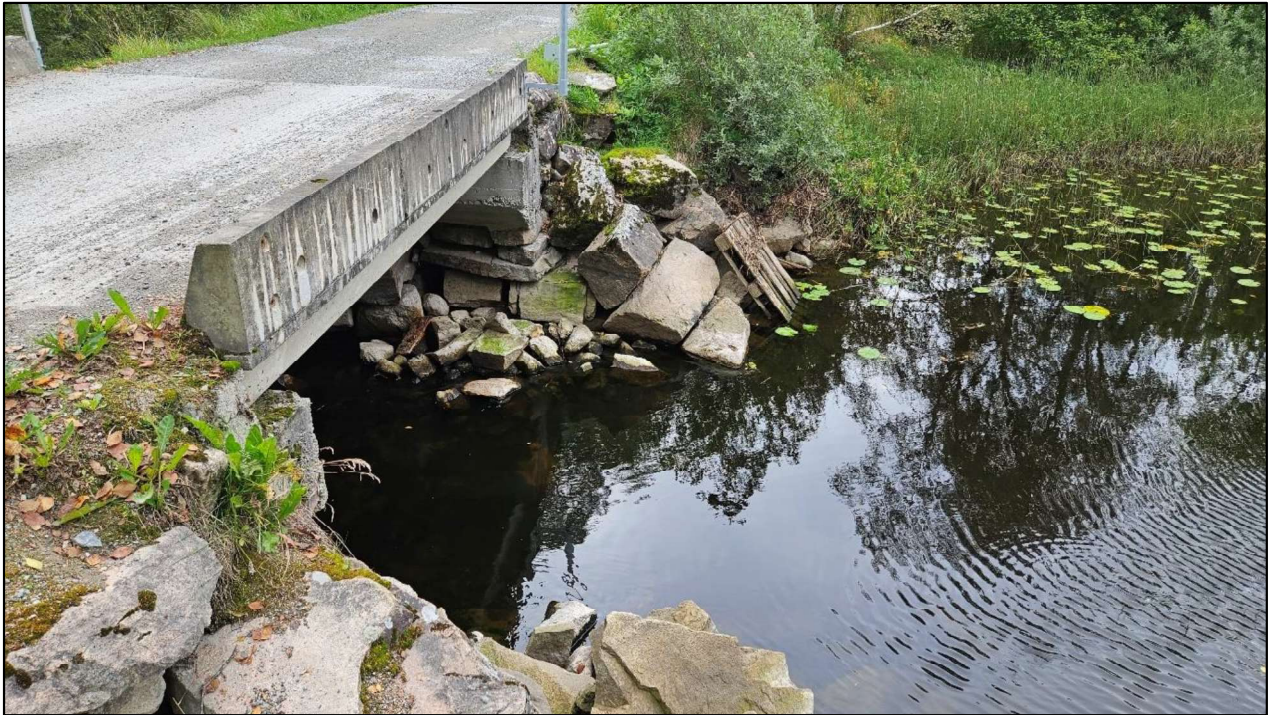
Påverudelva har noe høyere vannføring, og fremstår ellers likt som ved befaringen i juni. Det ble også observert mindre tørrlagte områder. Se bilder nedenfor.

Figur 3-9. Påverudelva.

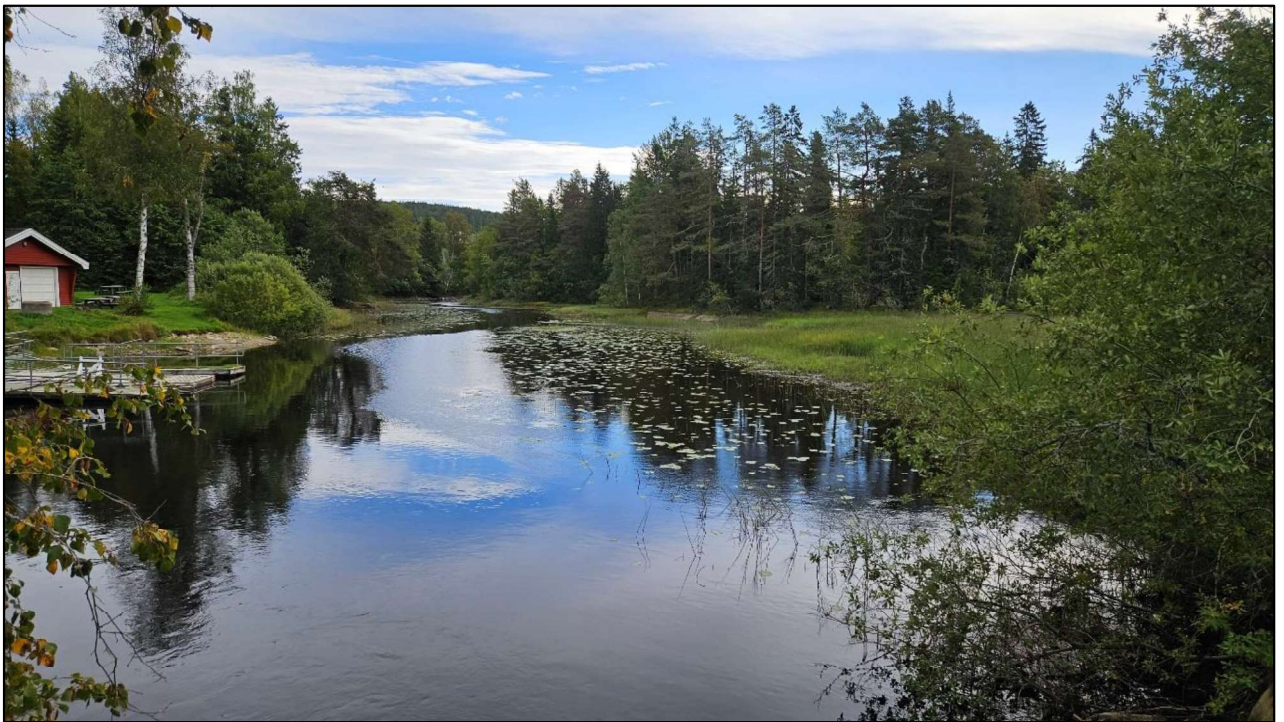
Figur 3-10. Mindre tørrlagte områder i Påverudelva. Dette skyldes høyere vannføring.

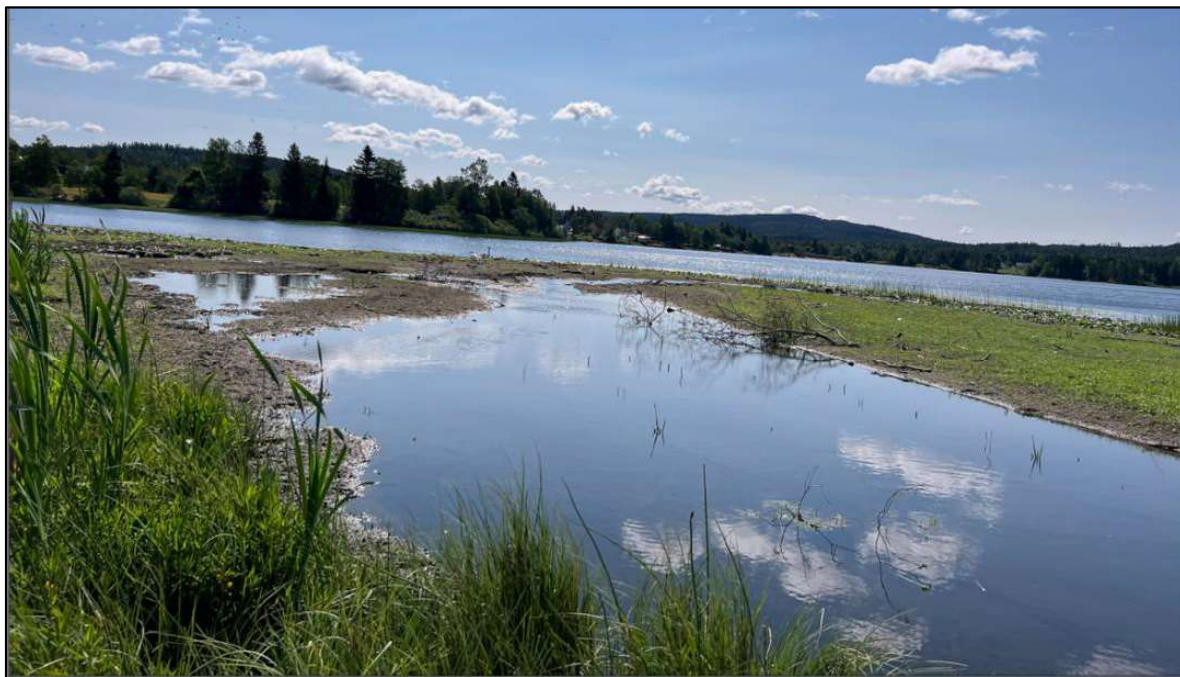
Figur 4-1. Grobruelva, nedre sprang i juni 2023.

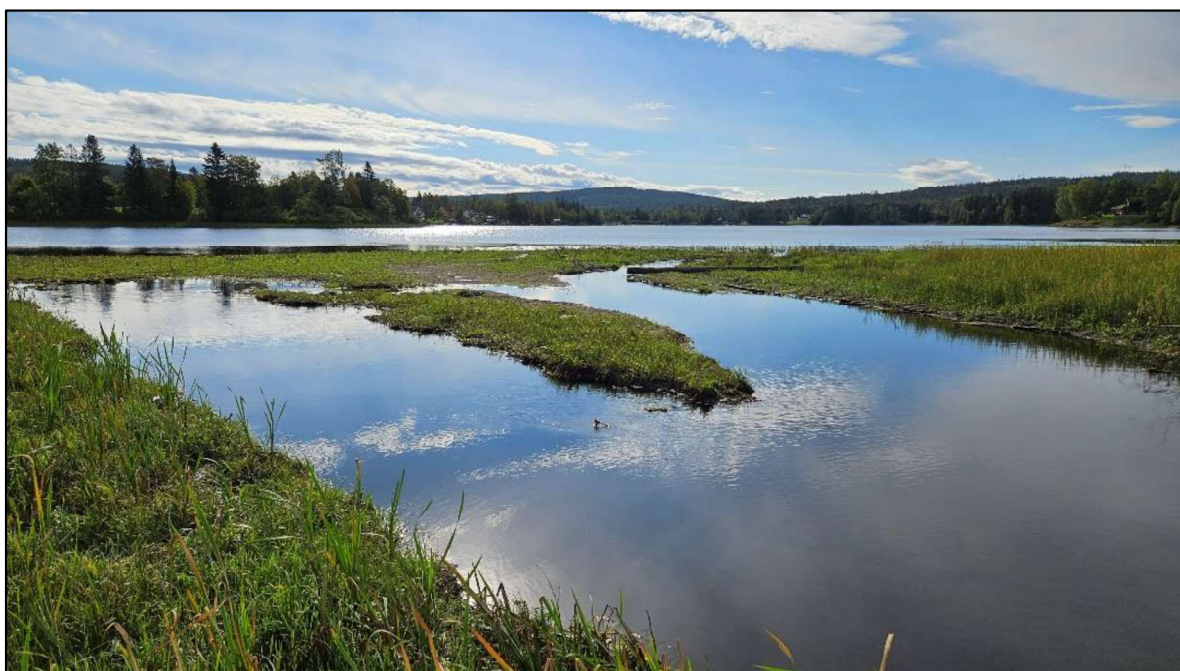
Innløpsbekkene har ikke endret seg vesentlig fra befaringen i juni, men har fått tydeligere kanaler, som er positivt for fisk og fiskevandring. I Grobruelva ble det observert ørret både i delta (nedre sprang) og oppstrøms steinterskel (øvre sprang). Den høye vannføringen og det våte klima i juli/august har sørget for at mange av hydrofytplantene som lå tørre i juni har overlevd, men det er tydelig at områder som har ligget permanente tørrlagt blir mer tatt over av landplanter (se figur 4-1 og figur 4-2). Dette regime forventes å stabilisere seg når permanent vannstand blir satt.

Figur 4-2. Grobruelva, nedre sprang i september 2023.

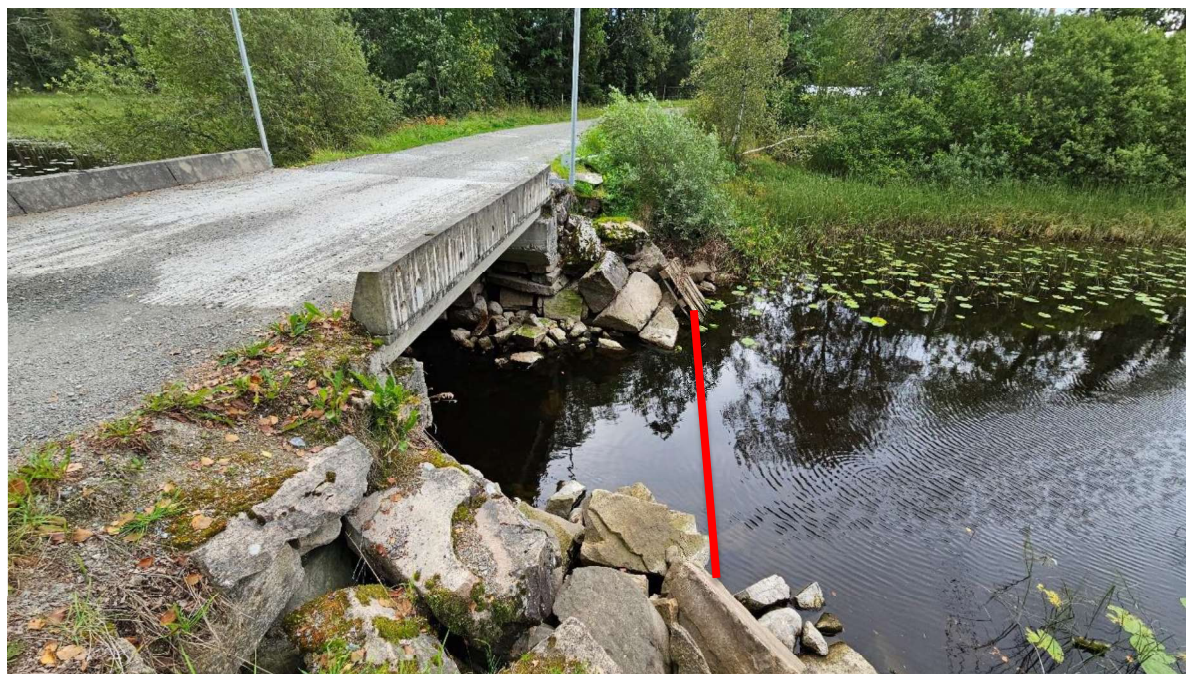
Figur 3 Plassering av terskel foran bro.

Hvis det oppstår behov for å senke vannstanden i Verkensvannet ytterligere i forbindelse med anleggsarbeidet kan for eksempel en midlertidig terskel ved innløpet av Påverudelva vurderes som et relativt enkelt tiltak. En slik terskel vil kunne holde igjen vann og opprettholde stabil vannstand i Ulvenvannet, dersom vannet nedstrøms (Verkensvannet) skulle tappes ned i anleggsfase. Dybden i område er ca. 0,5 til 1 meter noe som gjør tiltaket overkommelig i omfang. Et slikt tiltak vil sannsynligvis kunne skape et vandringshinder mellom vannene. Så fremt tiltaket begrenses til en kortvarig periode og ikke påvirker gyteperioden for storørret vurderes det ikke til å ha noen varige ulemper for det akvatiske naturmangfoldet. Dersom det blir behov for å vurdere et slikt tiltak vil det kreve søknad til Statsforvalter, og tekniske løsninger må avklares med vassdragstekniker.
