NOTAT

| Oppdrag | Dammen ved Verkensvannet, Dikemark, Asker kommune | Dokumentkode | 10206653-01-RIM-NOT-008 |
| Emne | Oppfølging av nedtapping- tilstand høst 2024 | Tilgjengelighet | Åpen |

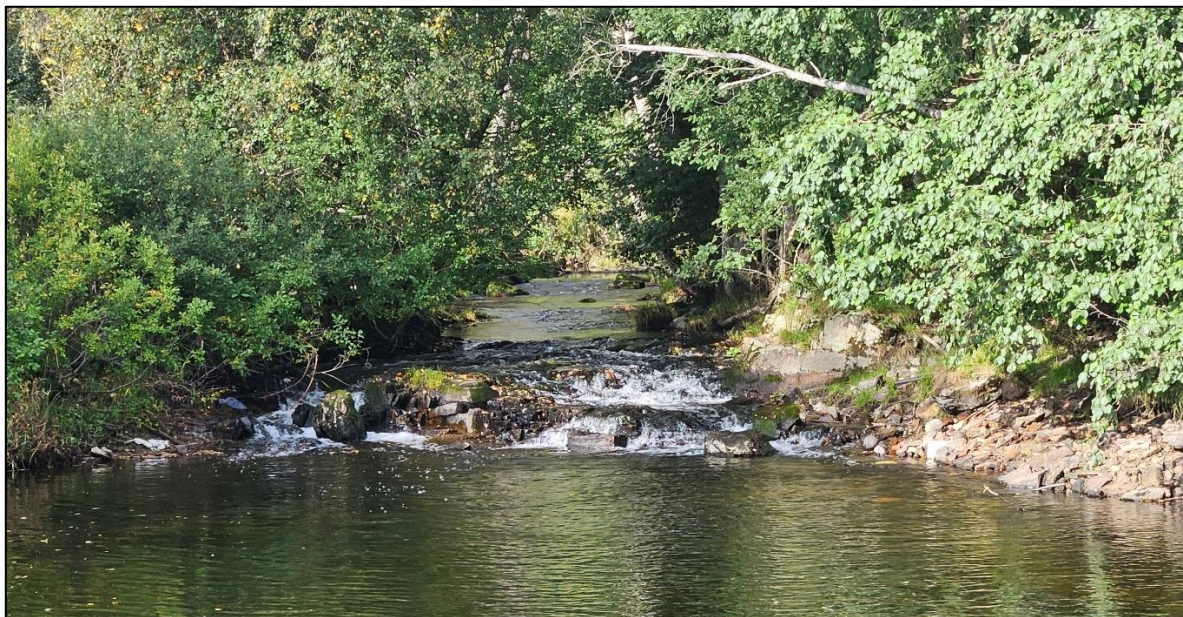
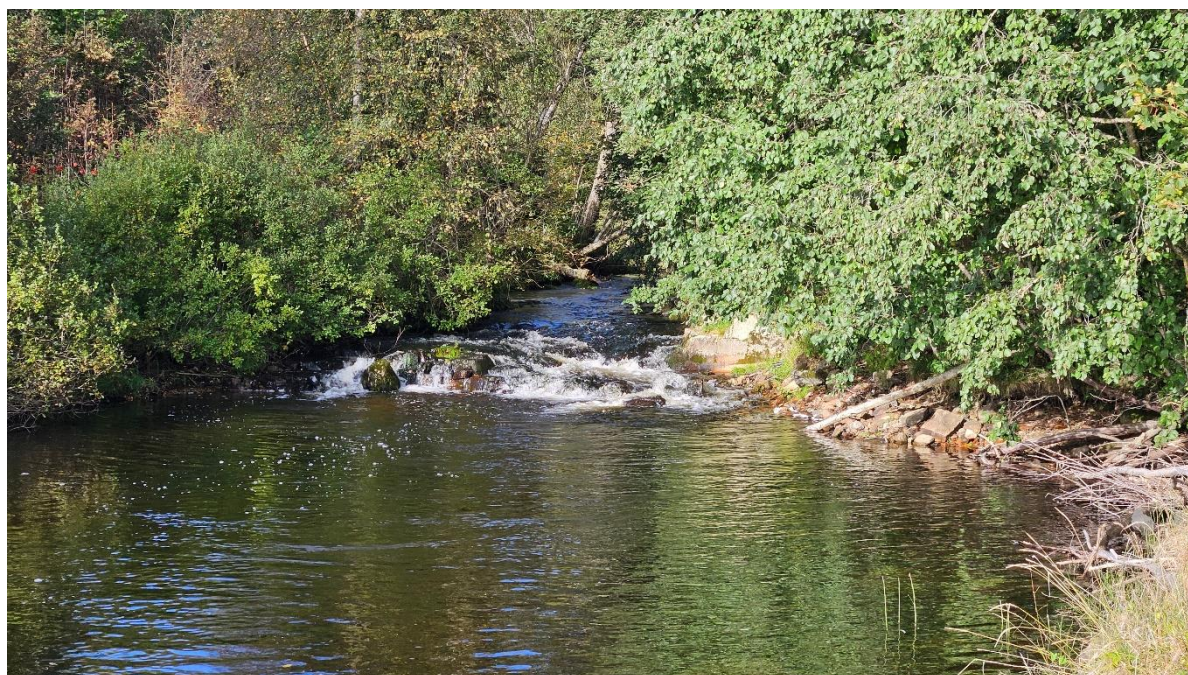
Det skiller lite mellom 2023 og 2024 bildene, men spranget virker litt mindre i 2024 grunnet høyere vannføring.

Figur 3-1. Grobuelva (øvre sprang 2023).

Figur 3-2 Grobuelva (øvre sprang 2024).

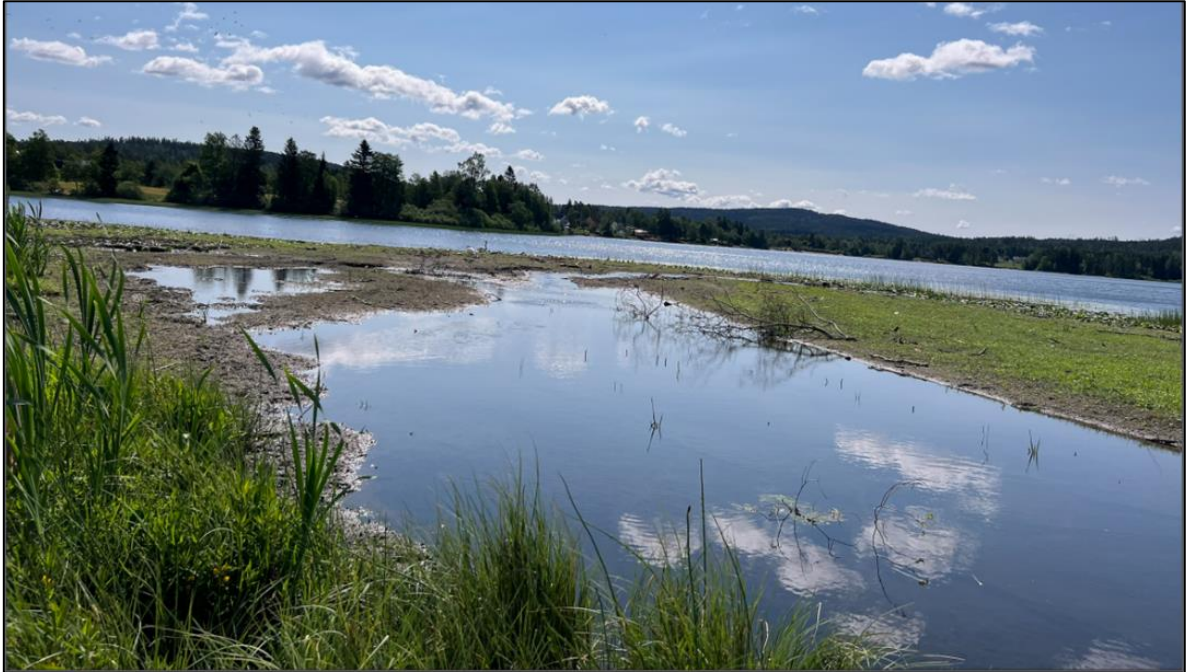
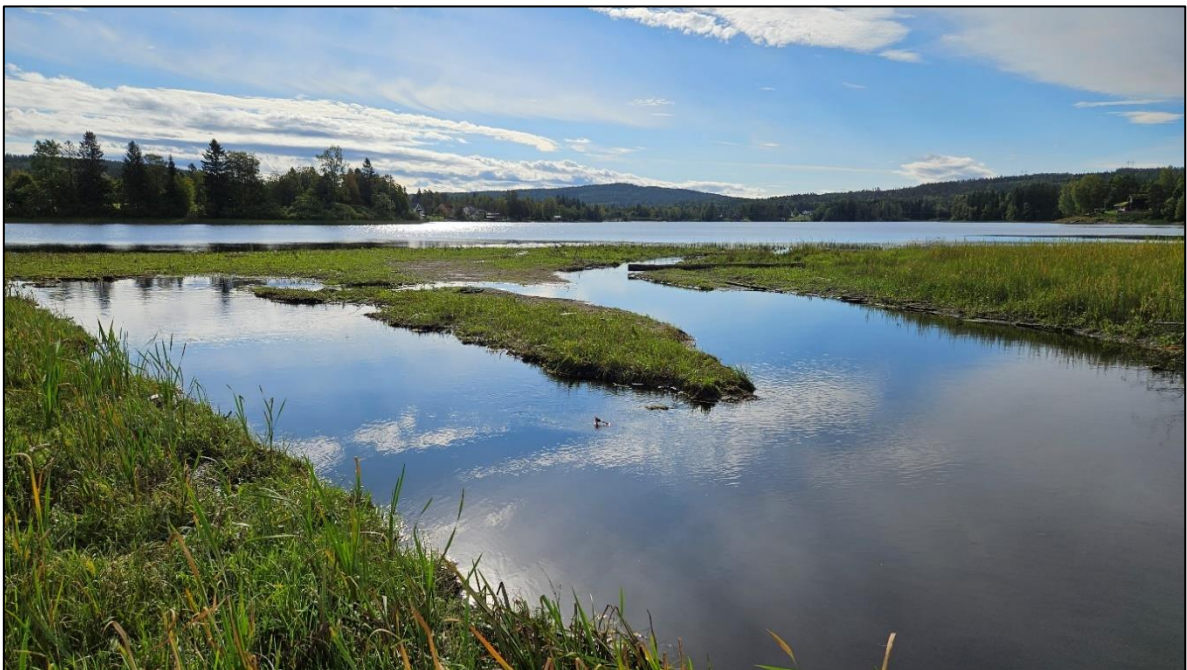
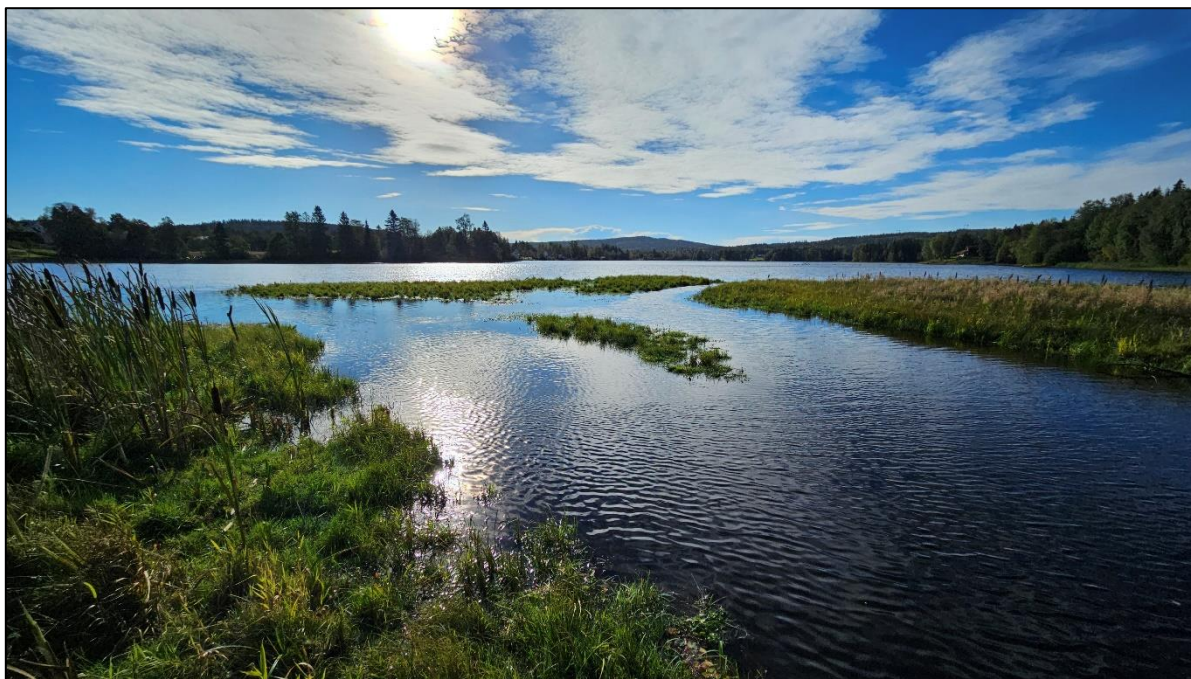
Sammenlignet med 2023 har det vært stor tilvekst av halofyttarter og landplanter som trives i fuktig jord. De to distinkte utløpene er fortsatt synlige og virker som å ha etablert seg som to hovedkanaler ut i Ulvenvannet.

Figur 3-3 Grobruelva delta juni 2023.

Figur 3-4. Grobruelva delta september 2023.

Figur 3-5 Grobruelva delta september 2024.

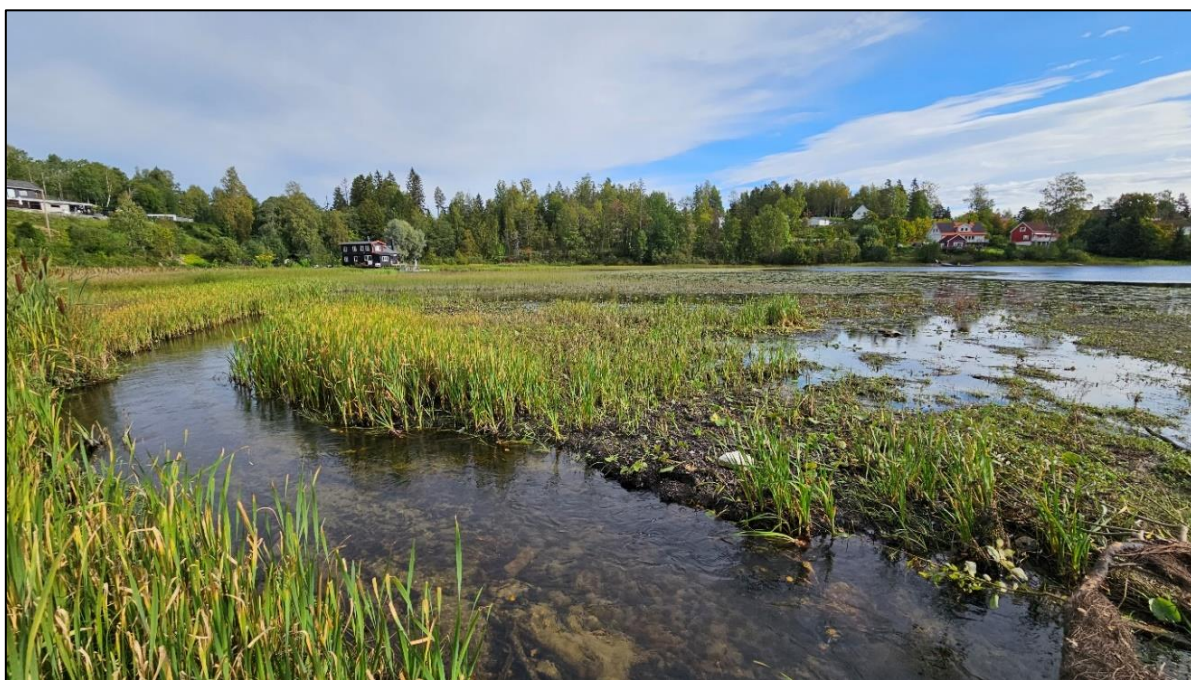
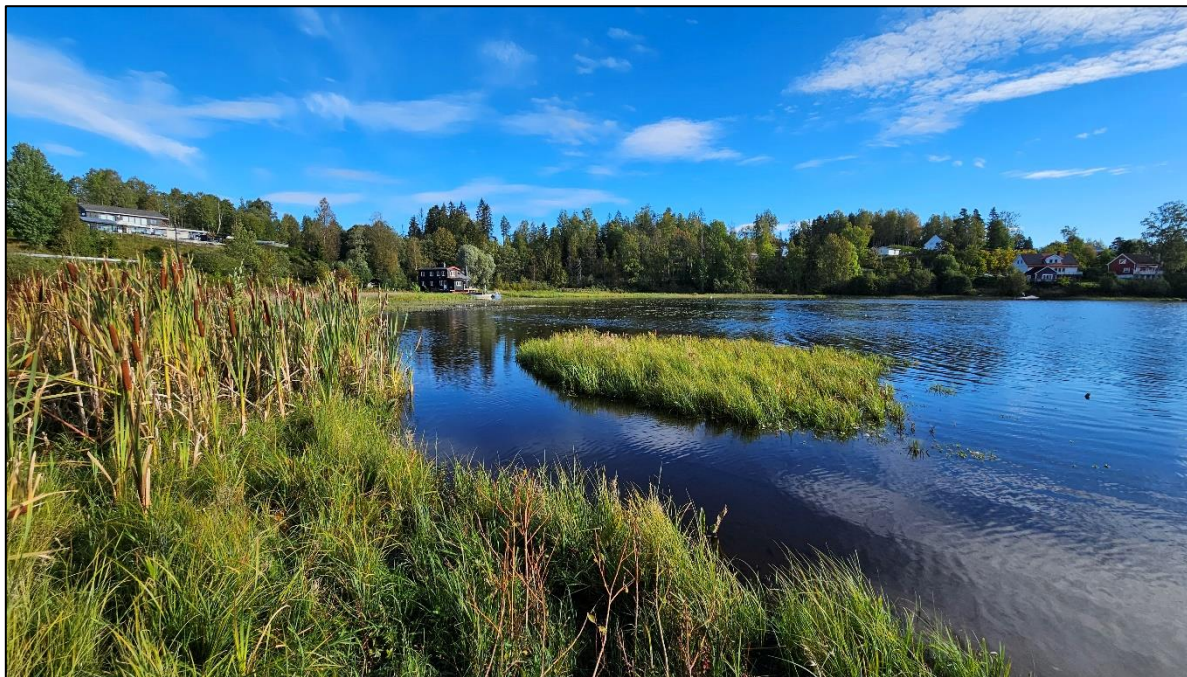
Figur 3-6. Nordlig løp i nedre del av Grobruelva **2023**.

Figur 3-7 Nordlig løp i nedre del av Grobruelva 2024.

Figur 3-6 og figur 3-7 viser nordlig løp som er etablert i Grobruelva. Løpet har god vanddybde og vurderes som det beste av de to utløpene. Løpet har endret seg noe da endel av sivakset har trukket seg tilbake og dannet en mer åpen kanal med mindre vegetasjon. Merk at vannstanden er ca. 15 cm høyere på 2024 bilde sammenlignet med 2023 bilde.

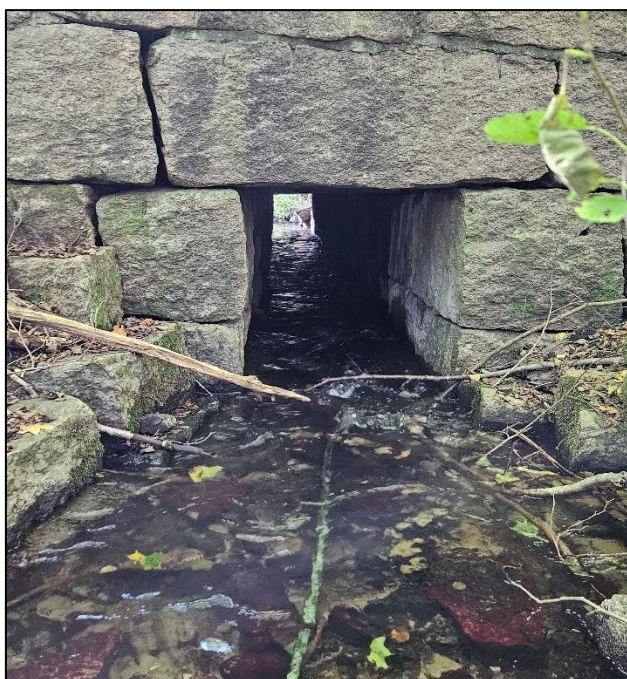
Oppsjøbekken ble befart og denne virker å være lik som juni 2023 der det ikke ble observert noen problemer i utløpet.

Figur 3-8 Utløpet av oppsjøbekken renner under en steinkistekulvert under Fv.1436 før den renner til Ulvenvannet. Bilde September 2024.

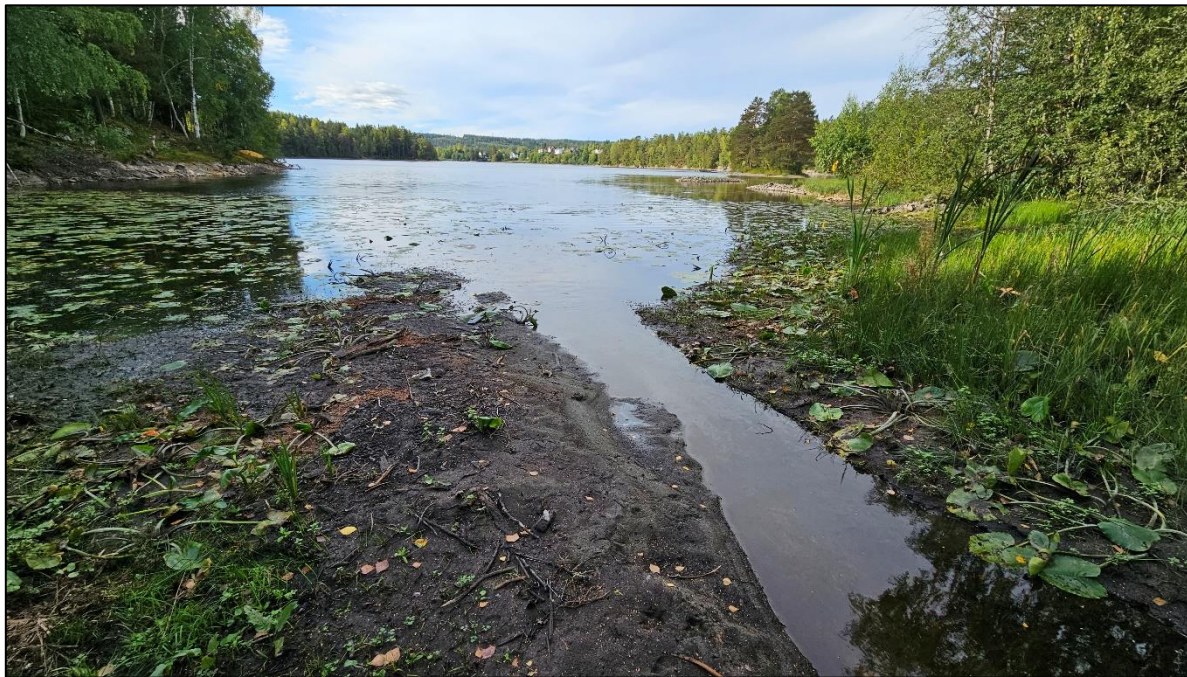
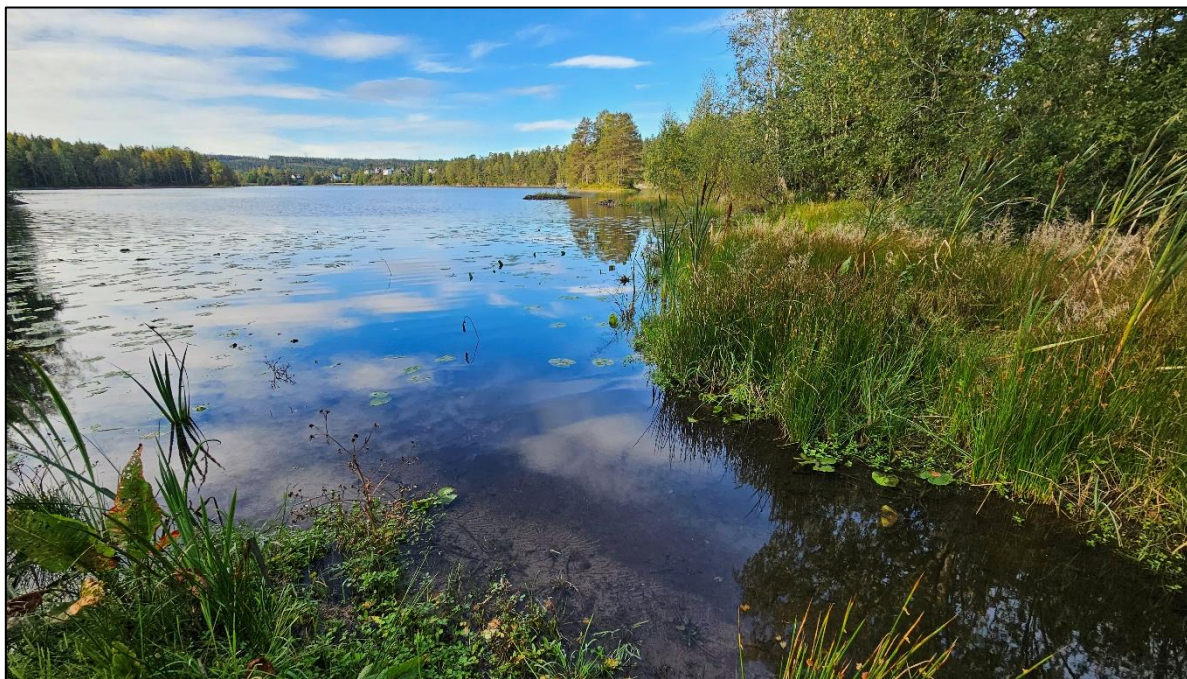
I utløpet av Oppsjøbekken har halofyttsumpen fått stor tilvekst av dunkjevle og sivaks.

Figur 3-9. Oppsjøbekken utløp ut i Nordvannet september 2023.

Figur 3-10 Oppsjøbekken utløp ut i Nordvannet september 2024.

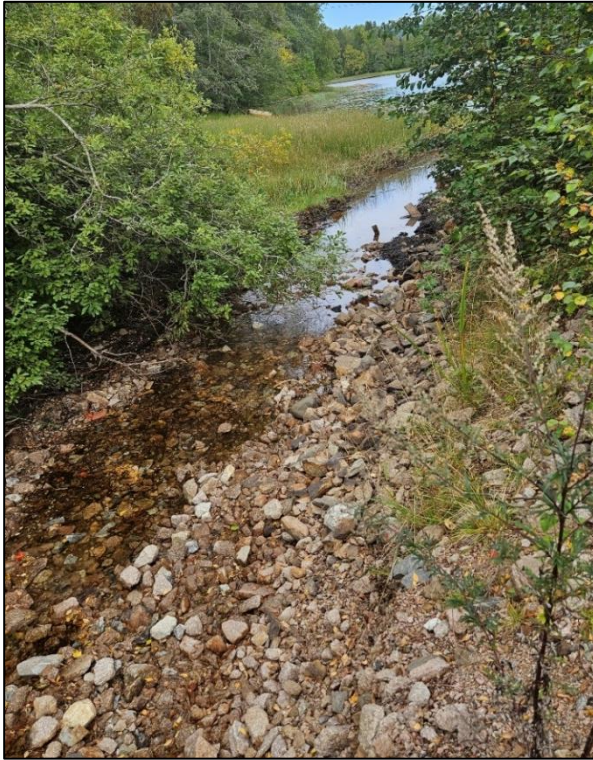
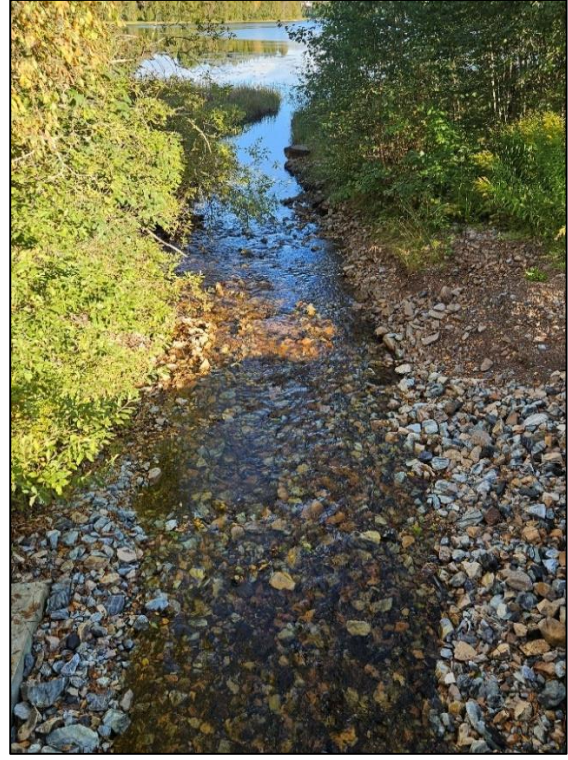
Verkensbekken har liten endring fra tidligere befaringer i selve utløpet.

Figur 3-11 Verkensbekken utløp 2023 tv. 2024 th.

Ved reparasjon av brufundament er det tilført mer kultstein som synes på bilde som lysere enn den røde Drammensgranitten som er blitt brukt tidligere. Bekken virker å ha fått et mer komprimert løp som samler vannet mer.

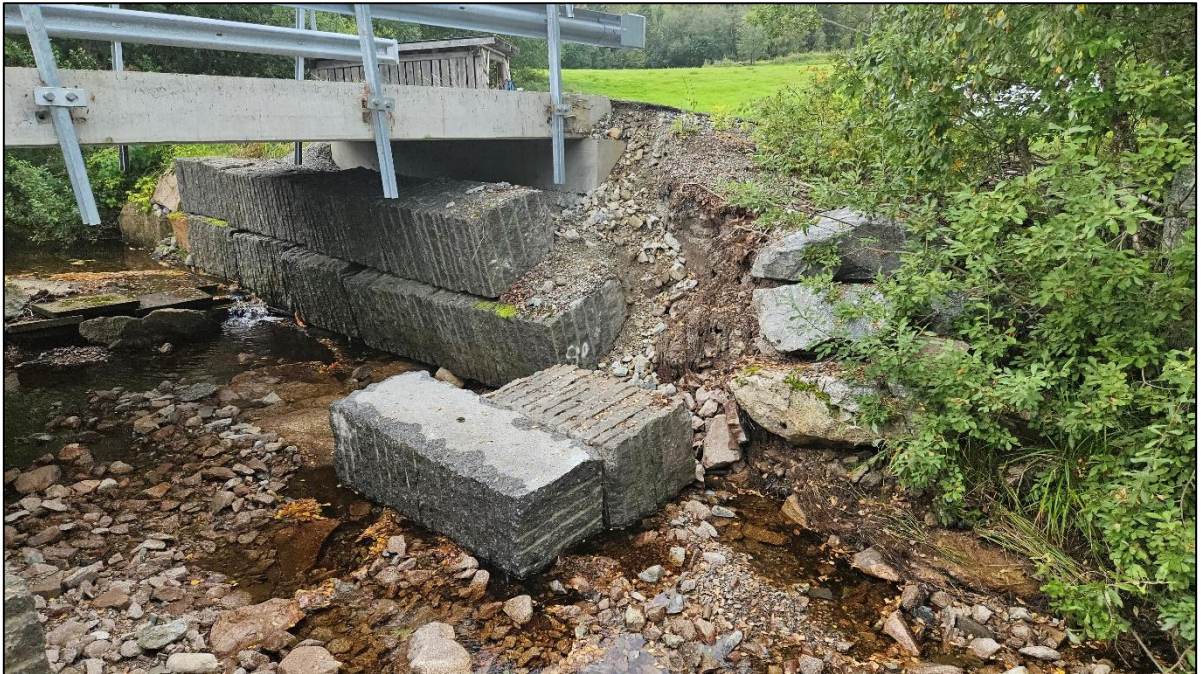
Utglijningen av fundamentet som ble påvist 2023 til broa over Verkensbekken er blitt utbedret. I tillegg er det fjernet noen betongrester og betongplater fra bekken som ble påpekt i 2023.

Figur 3-12. Utsklidning av brufundament i bekk 2023 etter flommen hans.

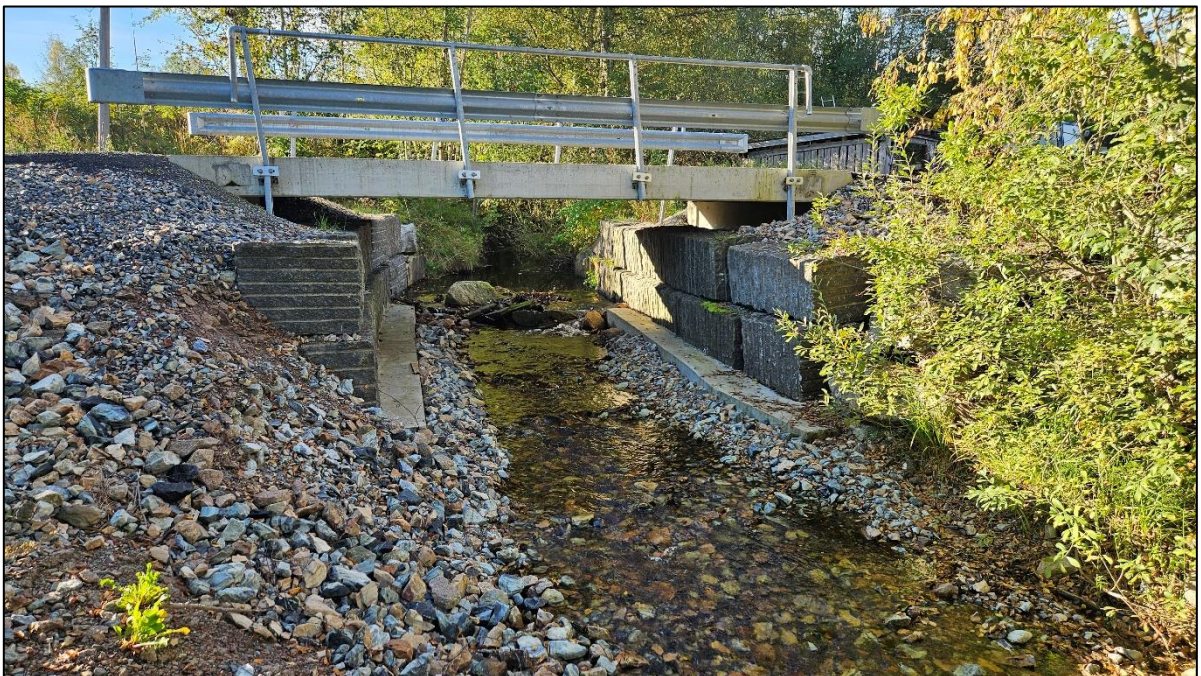
Figur 3-13 September 2024, brufundament er reparert og noe av steinhellene som lå under broen er fjernet.

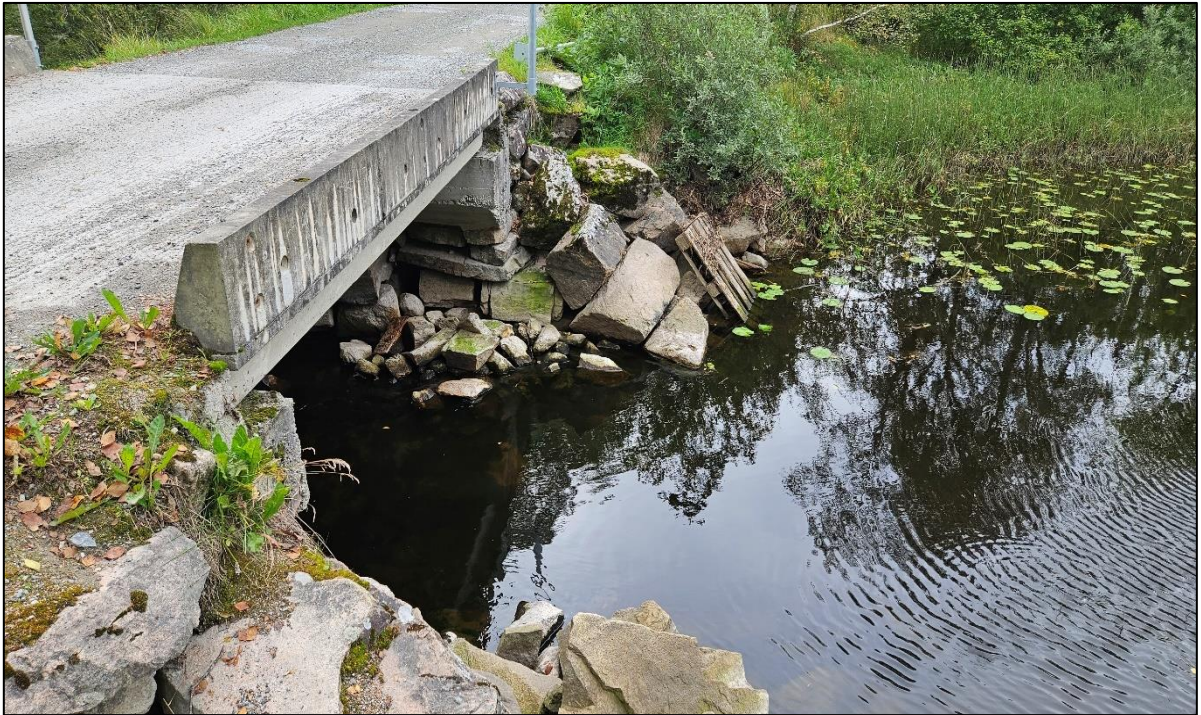
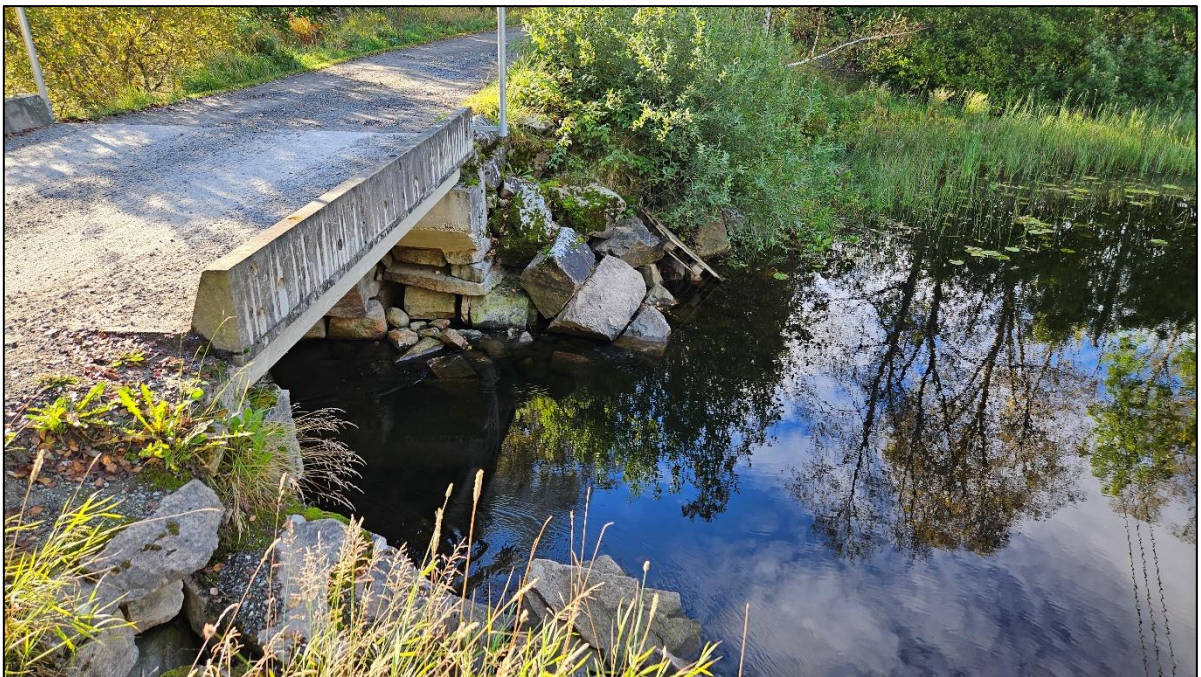
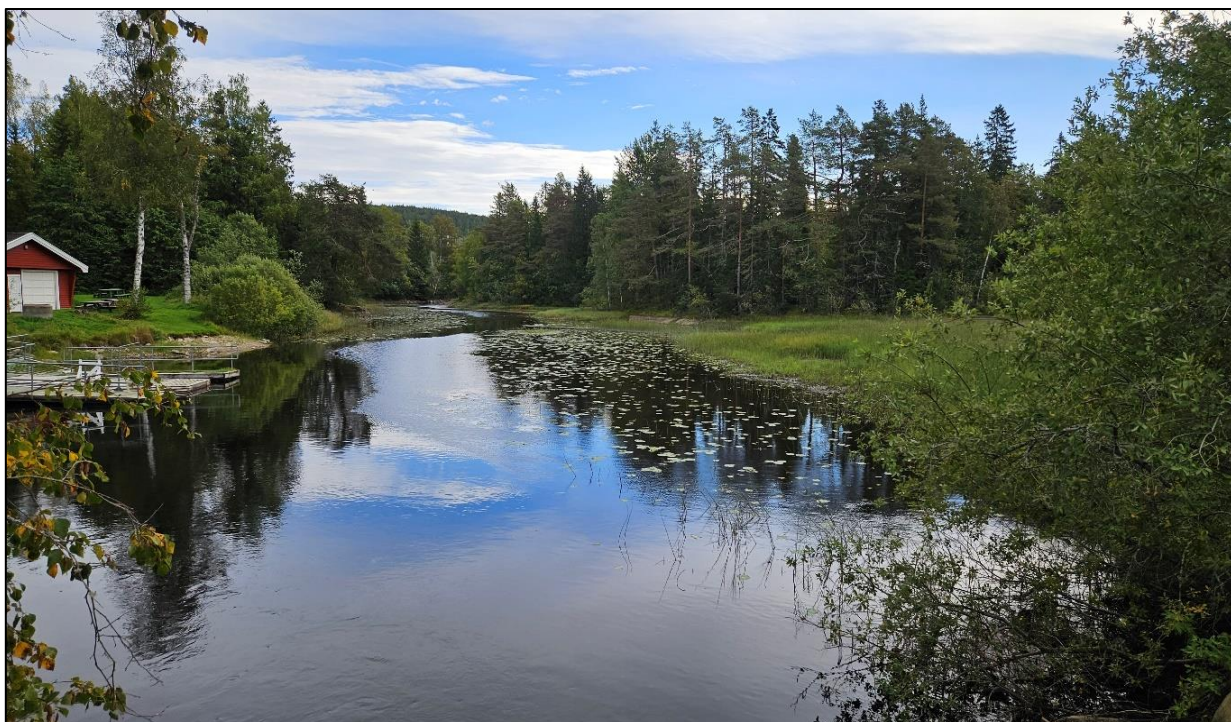
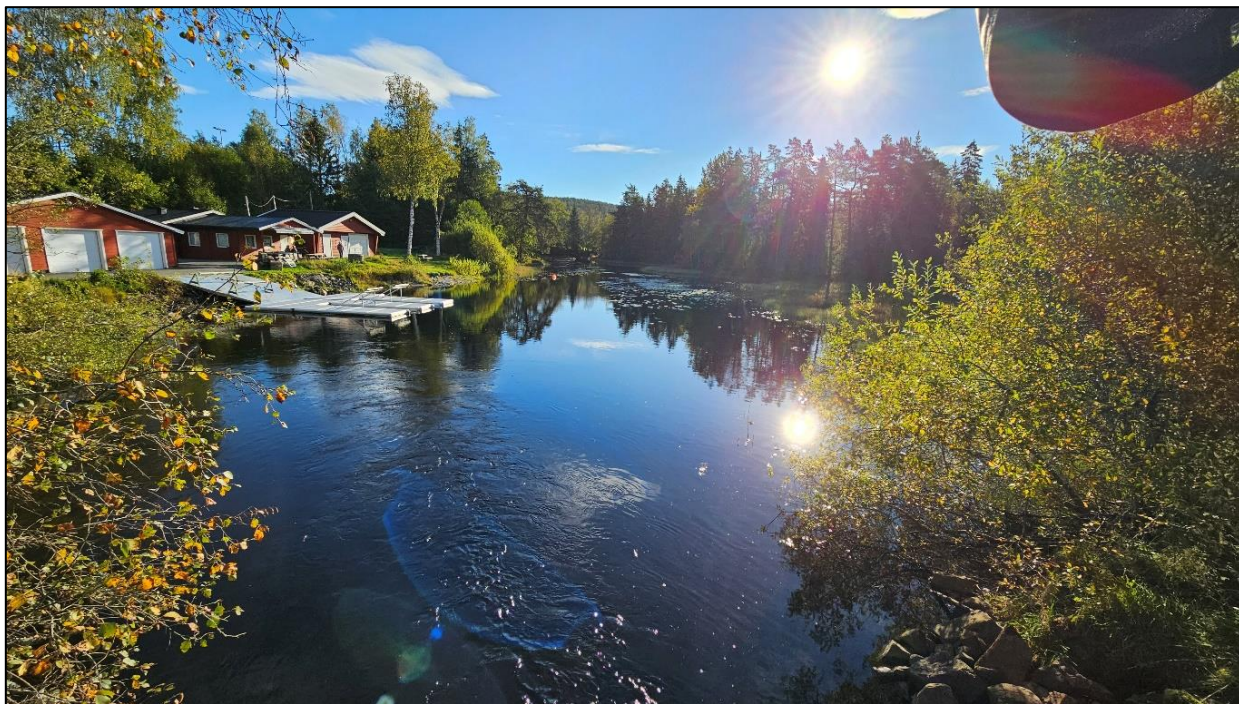
Påverudelva har noe høyere vannføring i 2024, og fremstår ellers likt som ved befaringen september 2023.

Figur 3-14 Påverudelva ved bro sett oppstrøms 2023

Figur 3-15 Påverudelva ved bro sett oppstrøms 2023

Figur 3-16. Nedstrøms bro Påverudelva 2023.

Figur 3-17 Nedstrøms bro Påverudelva 2024.

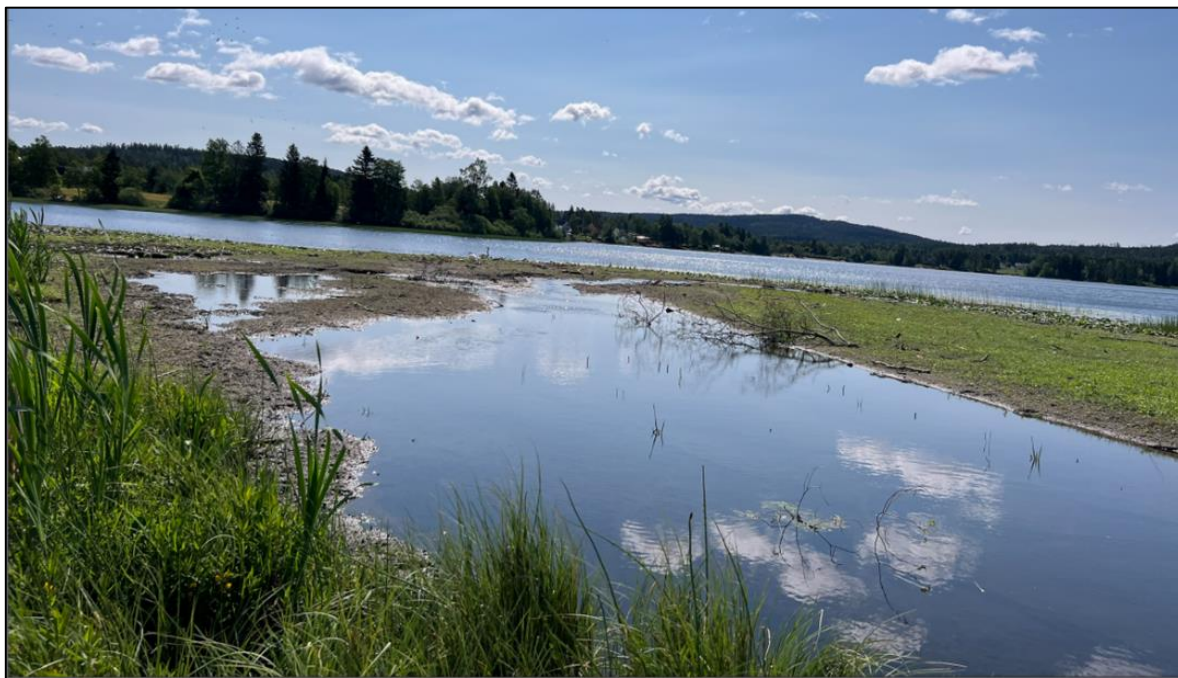
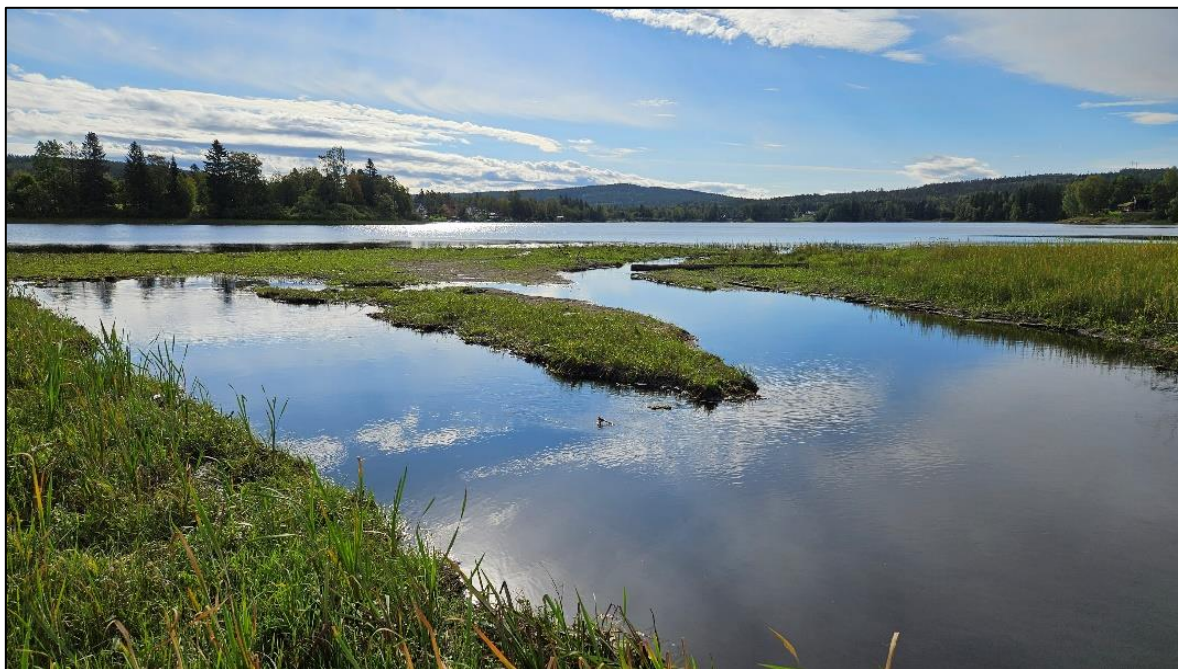
Figur 4-1. Grobruelva, nedre sprang i juni 2023.

Figur 4-2. Grobruelva, nedre sprang i september 2023.
