## NOTAT

| Oppdrag | <b>Dammen ved Verkensvannet, Dikemark, Asker kommune</b> | Dokumentkode | 10206653-01-RIM-NOT-002 |
| Emne | Konsekvenser av nedtapping | Tilgjengelighet | Åpen |

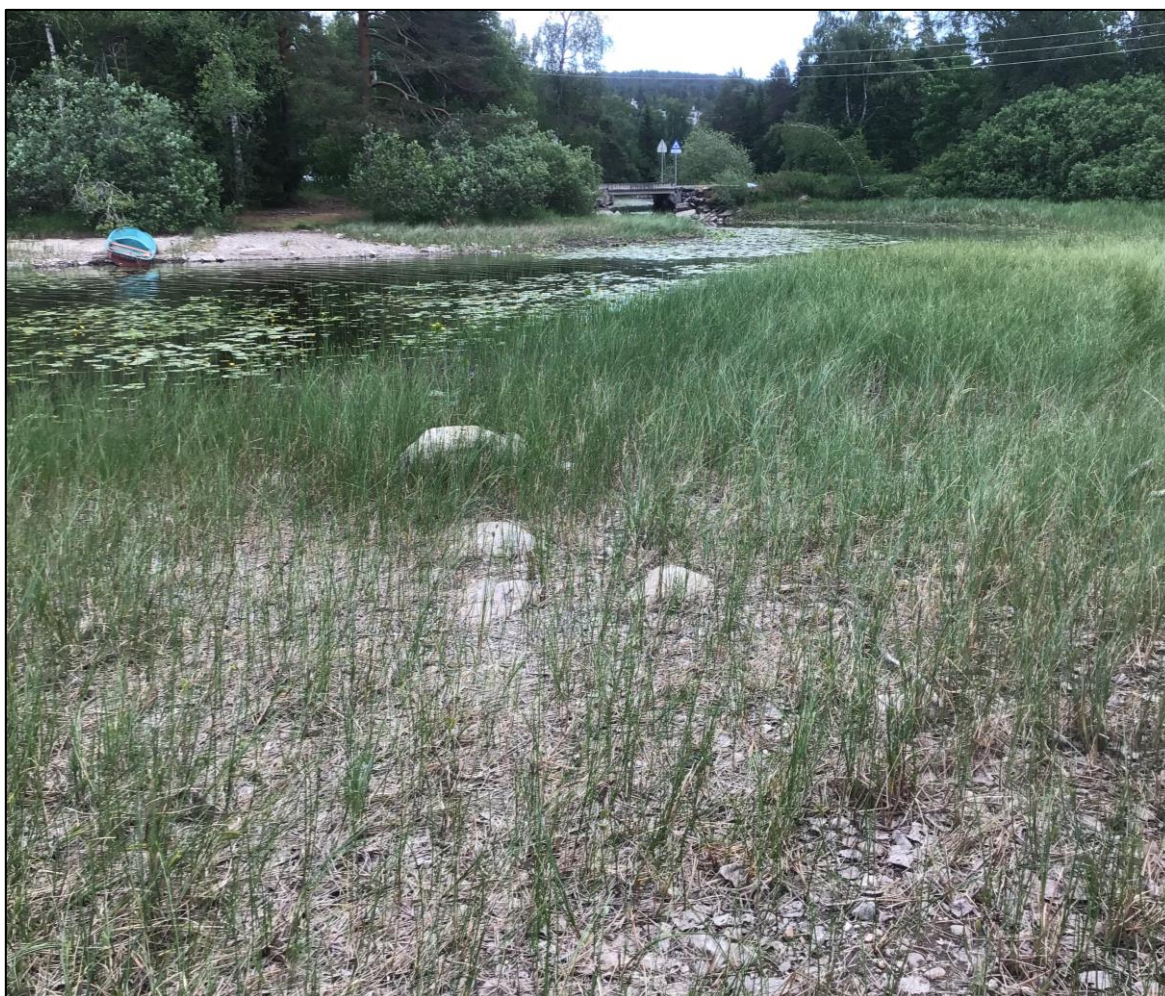
De kartlagte naturtypene som ble undersøkt på befaringdatoen langs Ulvenvatnet, Nordvannet og Verkensvannet (registrert i Naturbase) fremstår som intakte på befaringstidspunktet. Det forventes at tilstanden vil endre seg over tid på grunn av lavere vannstand. Enkelte av naturtypene «helofyttsump» fremstår som tørrere i partier (se figur 5-1), men innehar de samme artene som da de ble registrert i 2022. Det vurderes at jo raskere vannstanden kan økes igjen, jo bedre vil det være for ivaretagelsen av disse naturtypene på sikt.

Figur 5-1. Tørt parti i helofyttsump.

Enkelte av naturtypene «helofyttsump» fremstår som tørrere i partier.

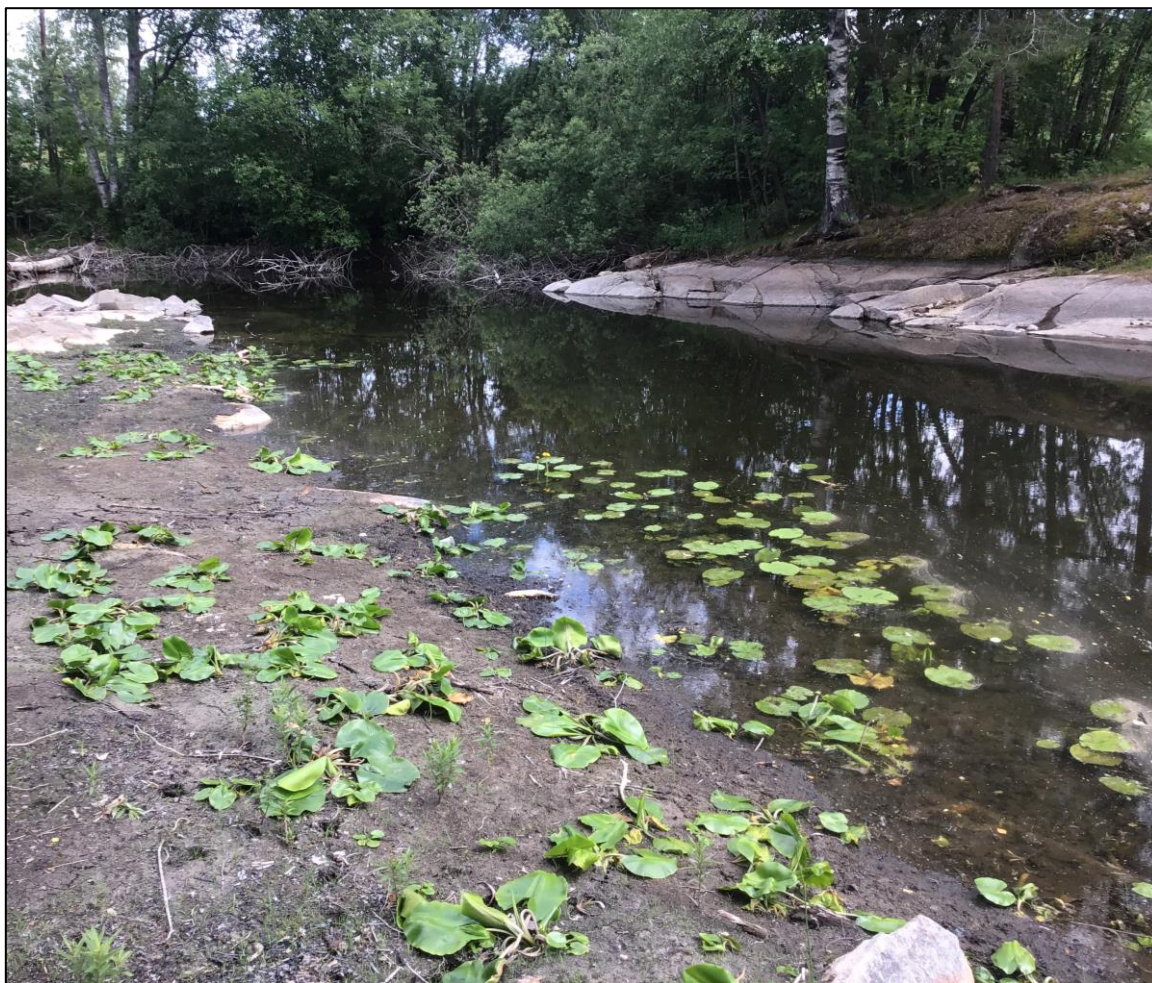
Totalt for alle de tre påvirkede vannene var det i sum et relativt lite areal med blottlagt innsjøbunn. Store deler av reguleringssonen rundt vannene er dominert av fjell og stein. De største «flatene» med blottlagt innsjøbunn ble observert i nordenden av Ulvenvatnet, langs Påverudelva (figur 5-2) og på vestsiden av Verkensvannet.

Figur 5-2. Blottlagt innsjøbunn.

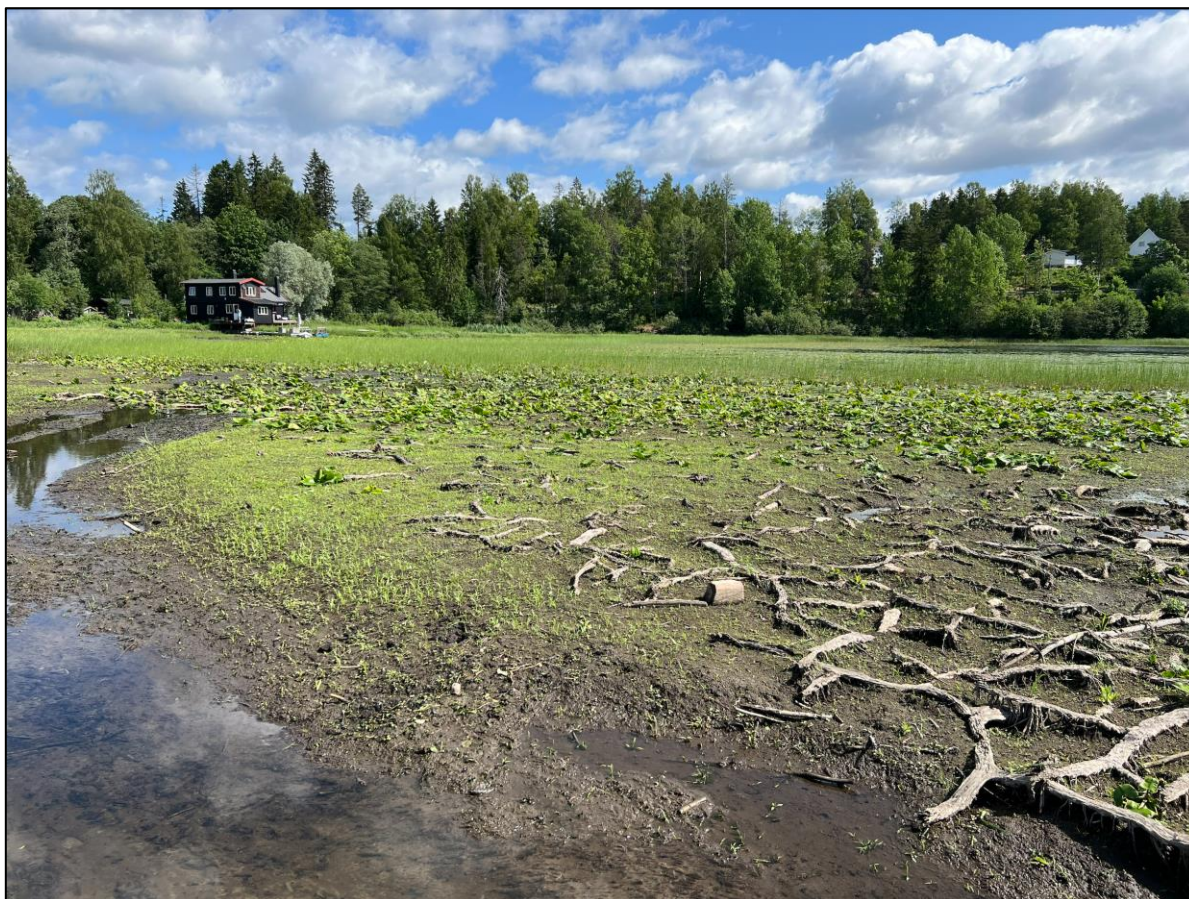
Det ble observert en del nøkkerose på tørrlagte arealer (figur 5-3 og figur 5-4), og observert at arealer som tidligere lå under vann nå overtas av arter som vanligvis ikke vokser i denne sonen (se figur 5-4 og figur 5-5). Dette er en naturlig suksesjon, og det forventes å se en reversert prosess når vannstanden heves igjen.

Figur 5-3. Tørrlagte røtter av nøkkerose.

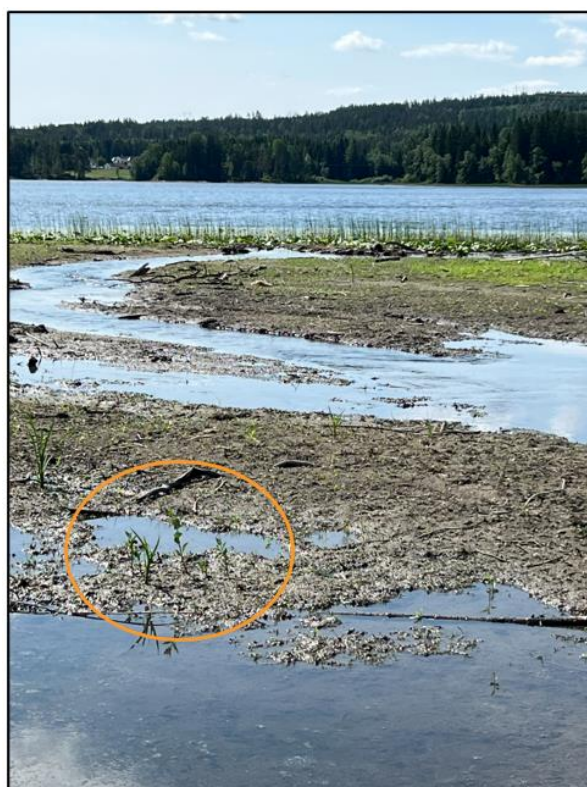
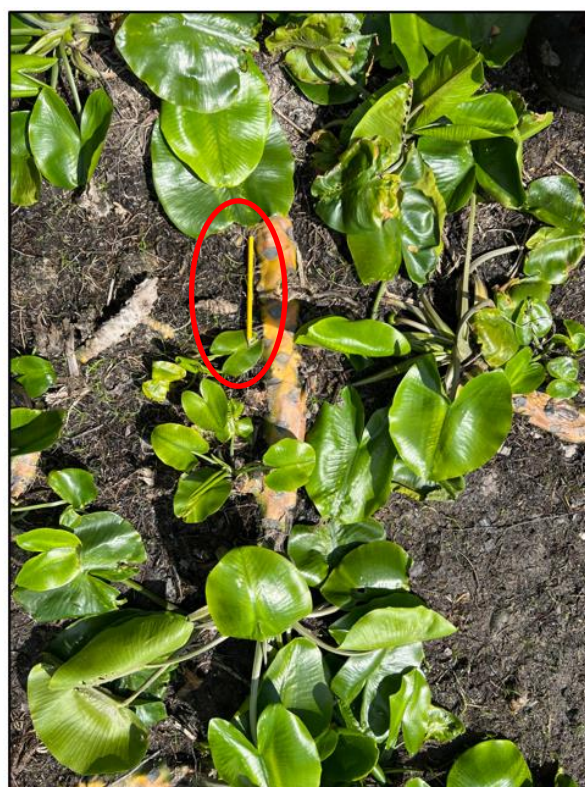
Figur 5-4. Bilder tatt på befaring. T.v. landplanter begynner å vokse opp på de tørrlagte områdene (oransje sirkel). T.h. nøkkerose på tørrlagte arealer (gul blyant ligger for størrelsessammenligning i rød sirkel).

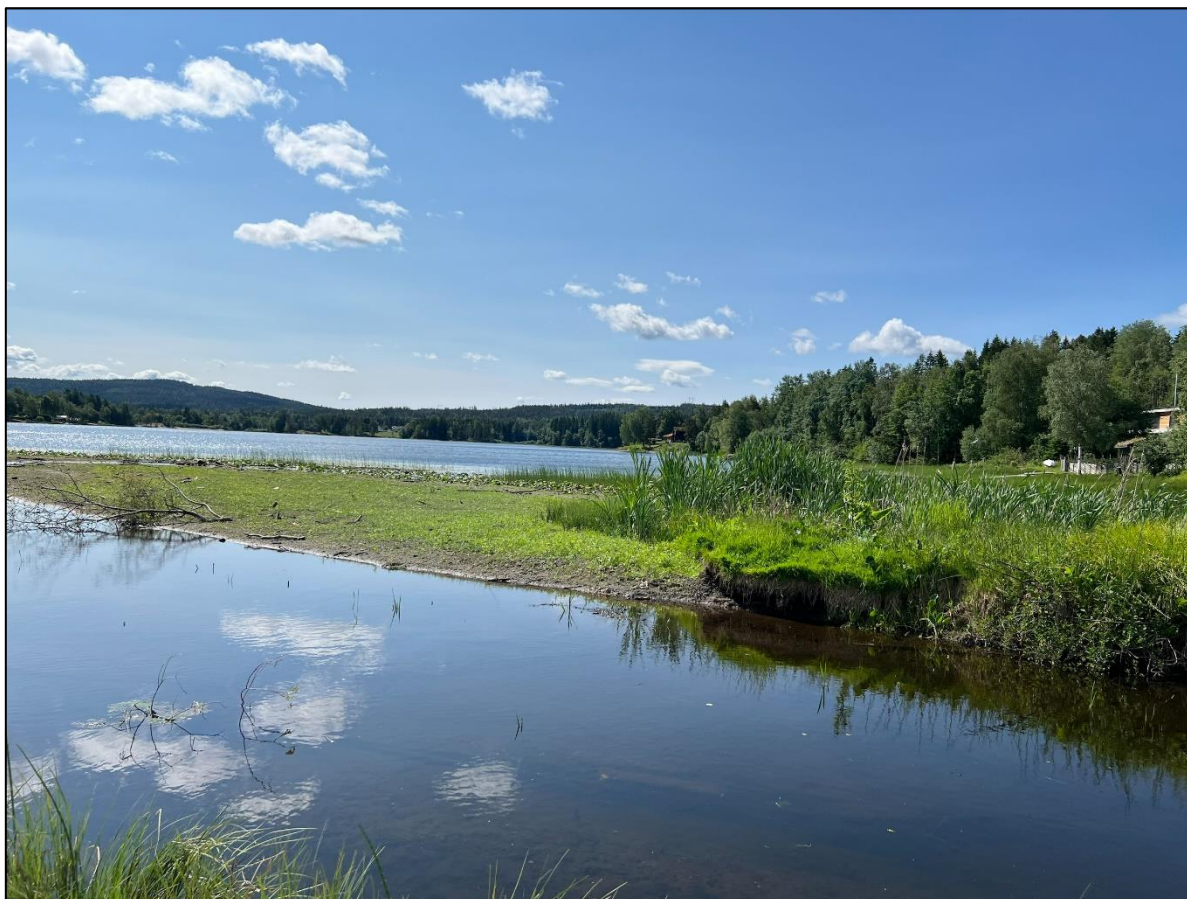
Figur 5-5. Observerte arealer som tidligere lå under vann overtas av arter som vanligvis ikke vokser i denne sonen.

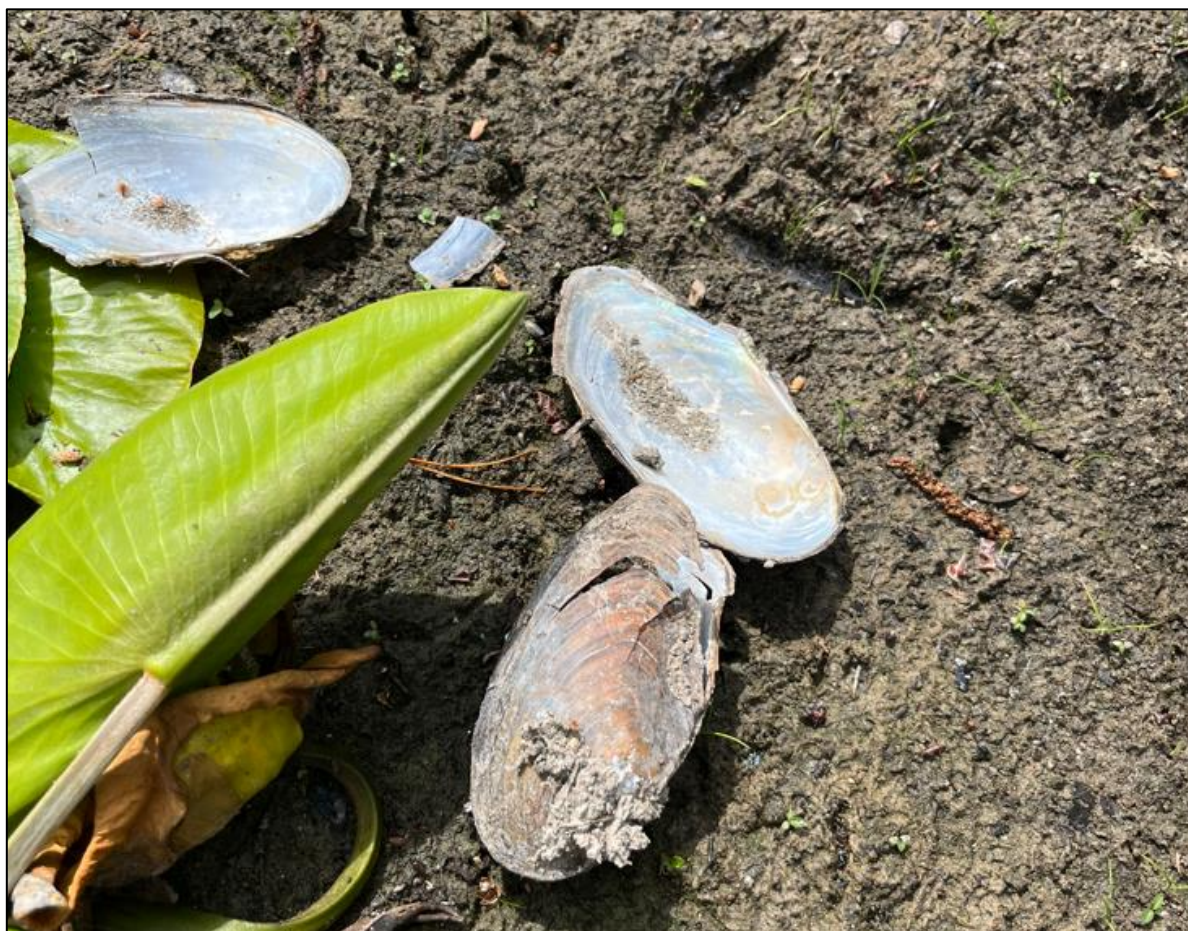
På befaringen 22.06.2023 ble det flere steder gjort funn av død andemusling. Det ble gjort enkelt funn her og der, mens de største ansamlingene ble observert langs Påverudelva og langs Verkensvannet. Det er usikkert om dette er skjell som har dødd naturlig og samlet seg der eller om det er et resultat av nedtappingen da det ikke ble funnet større ansamlinger andre steder ved befaring.

Figur 5-6. Død andemusling.

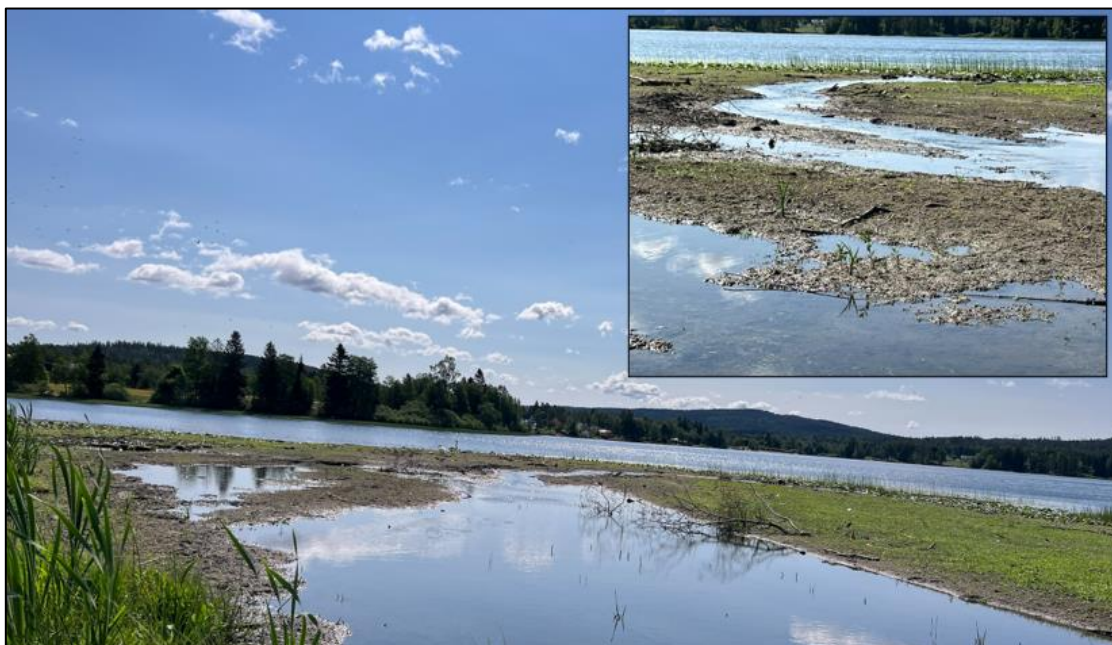
Det ble ikke observert noen åpenbare vandringshinder basert på dagens vannstand. Grobruelva (009-199-R) har et todelt sprang. Nedre sprang (figur 5-8) er på de tørrlagte arealene (delta), som nå har blitt en kanal som vurderes å være lett å forsere for ørret. Øvre sprang (figur 5-9) er en bergterskel med gode passasjemuligheter ved litt høyere vannføring enn hva som ble observert på befaringstidspunktet.

I nedre sprang har elveløpet ved befaringstidspunktet allerede lagd et nytt løp som ble målt til rundt ca. 15-20 cm dybde. Det nedre spranget ble ikke vurdert som noe vandringshinder, og det forventes å være høyere vannføring når storørreten går opp for å gyte.

Figur 5-8. Utløp Grobruelva, nedre sprang.

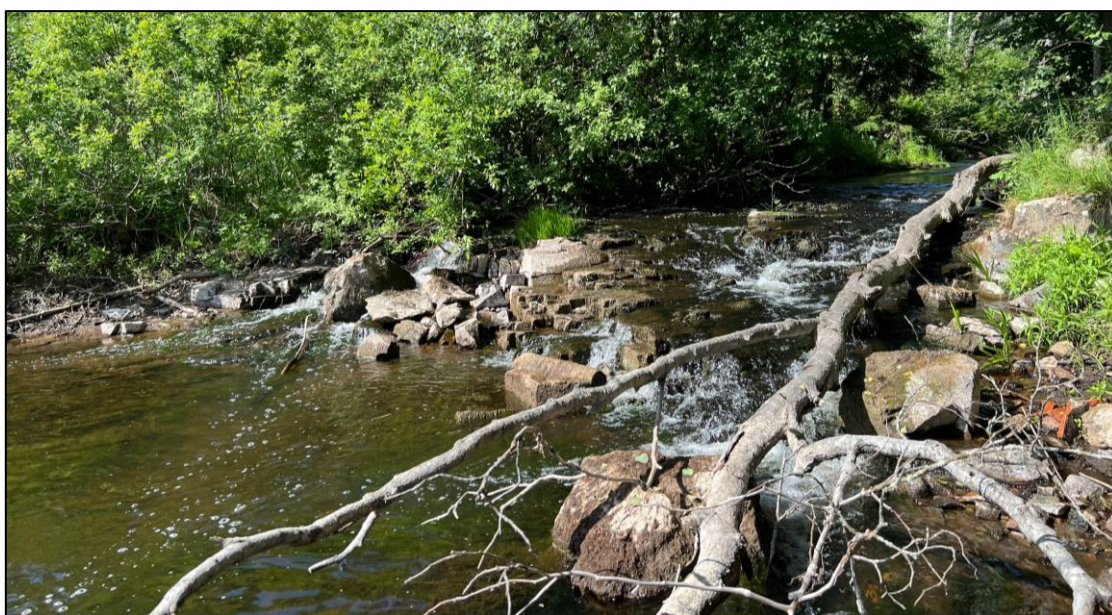
Øvre sprang har små fordypninger/kulper opp langs bergterskelen som gjør at ørreten kan forsere spranget. Det vurderes ikke å være et vandringshinder på befaringstidspunktet, og som nevnt tidligere forventes det å være høyere vannføring ved oppvandringstidspunktet for ørreten.

Figur 5-9. Øvre sprang i Grobruelva.

- Siden standlinjen i Grobruelva er senket så kan et forbedrende tiltak være å rydde kulpen nedstrøms øvre sprang. Dette vil gi en bedre hvilekulp før fisken forserer videre opp bergterskelen i øvre sprang i Grobruelva.

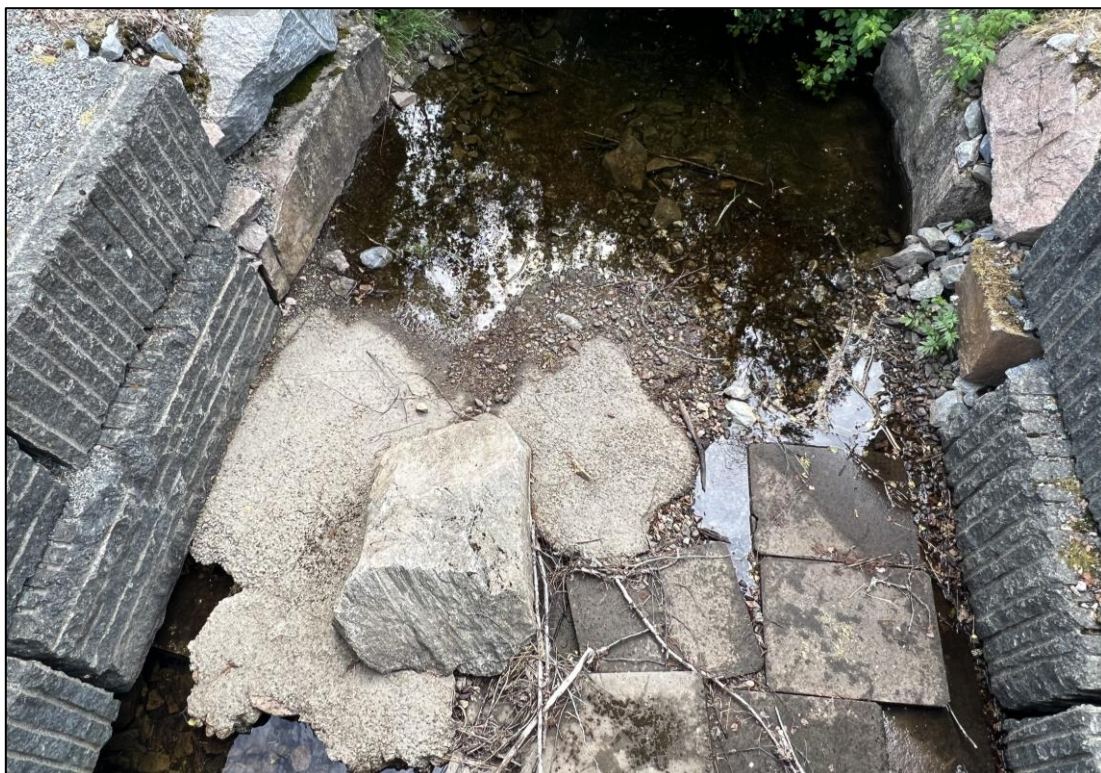
Verkensbekken, som ligger under felleskategorien «Bekkene i Kjekstadmarka» (009-89-R) i kartet til Vann-Nett (Vann-Nett, 2023) hadde svært lav vannføring på befaringstidspunktet (figur 5-14), og var den eneste strekningen med synlig vandringshinder på befaringstidspunktet (se figur 5-13). Det vurderes at vandringshinderet skyldes den lave vannføringen og at det ikke vil være et vedvarende problem. Den lave vannføringen skyldes en lengre svært tørr periode og det forventes at det vil være økt vannføring når ørreten går opp. Det anbefales allikevel oppfølgende undersøkelser ved høyere vannføring for å bekrefte dette.

Figur 5-13. Observert vandringshinder i Verkensbekken.

- Det anbefales en særskilt oppfølging av det observerte vandringshinderet i Verkensbekken for å avgjøre om det er et vedvarende vandringshinder eller ikke.

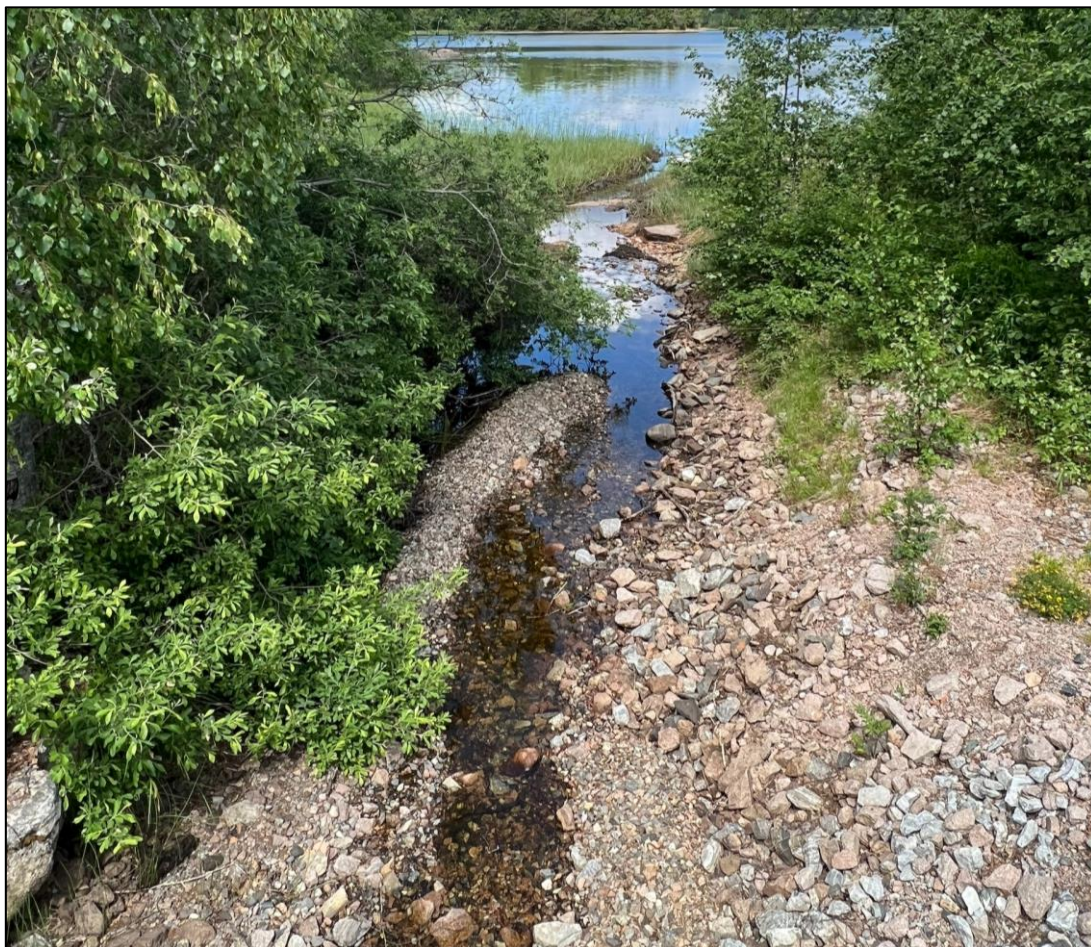
Figur 5-14. Utløp i Verkensbekken.

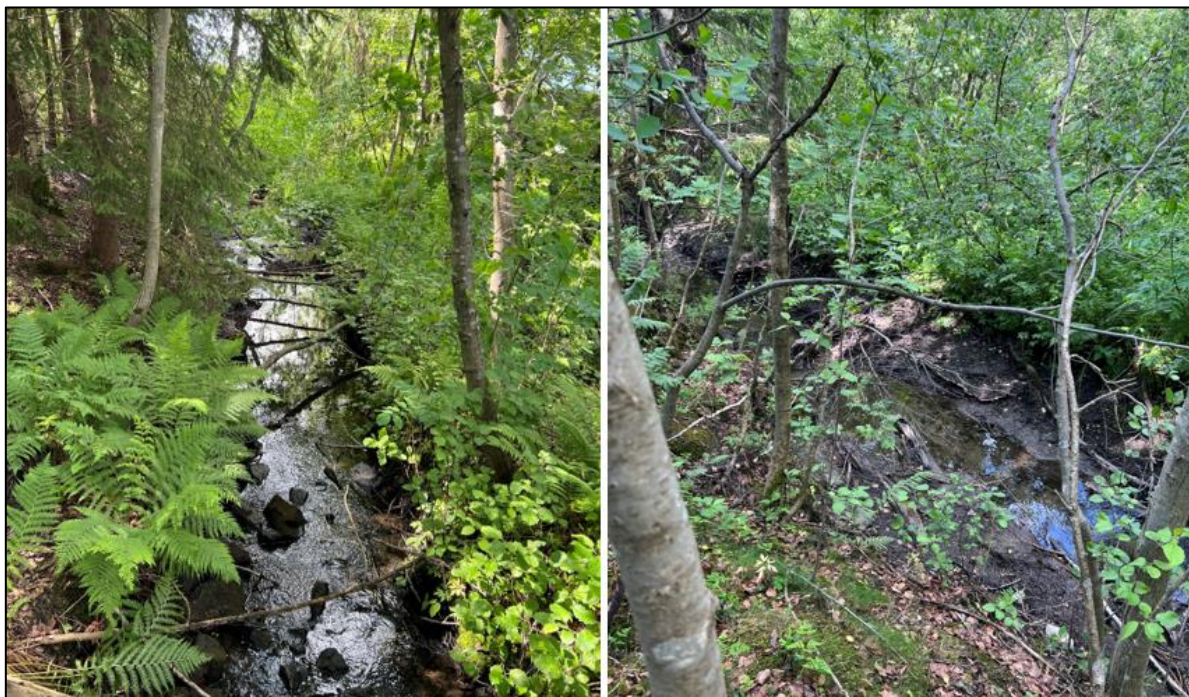
På befaringstidspunktet ble det observert lav vannføring i bekken (figur 5-15), men det ble ikke observert vandringshinder. Nedre del av Oppsjøbekken (009-187-R) erodert et nytt bekkeløp ut i Nordvannet (figur 5-16).

Figur 5-15. Det ble observert lav vannføring i Oppsjøbekken ved befaringstidspunktet.

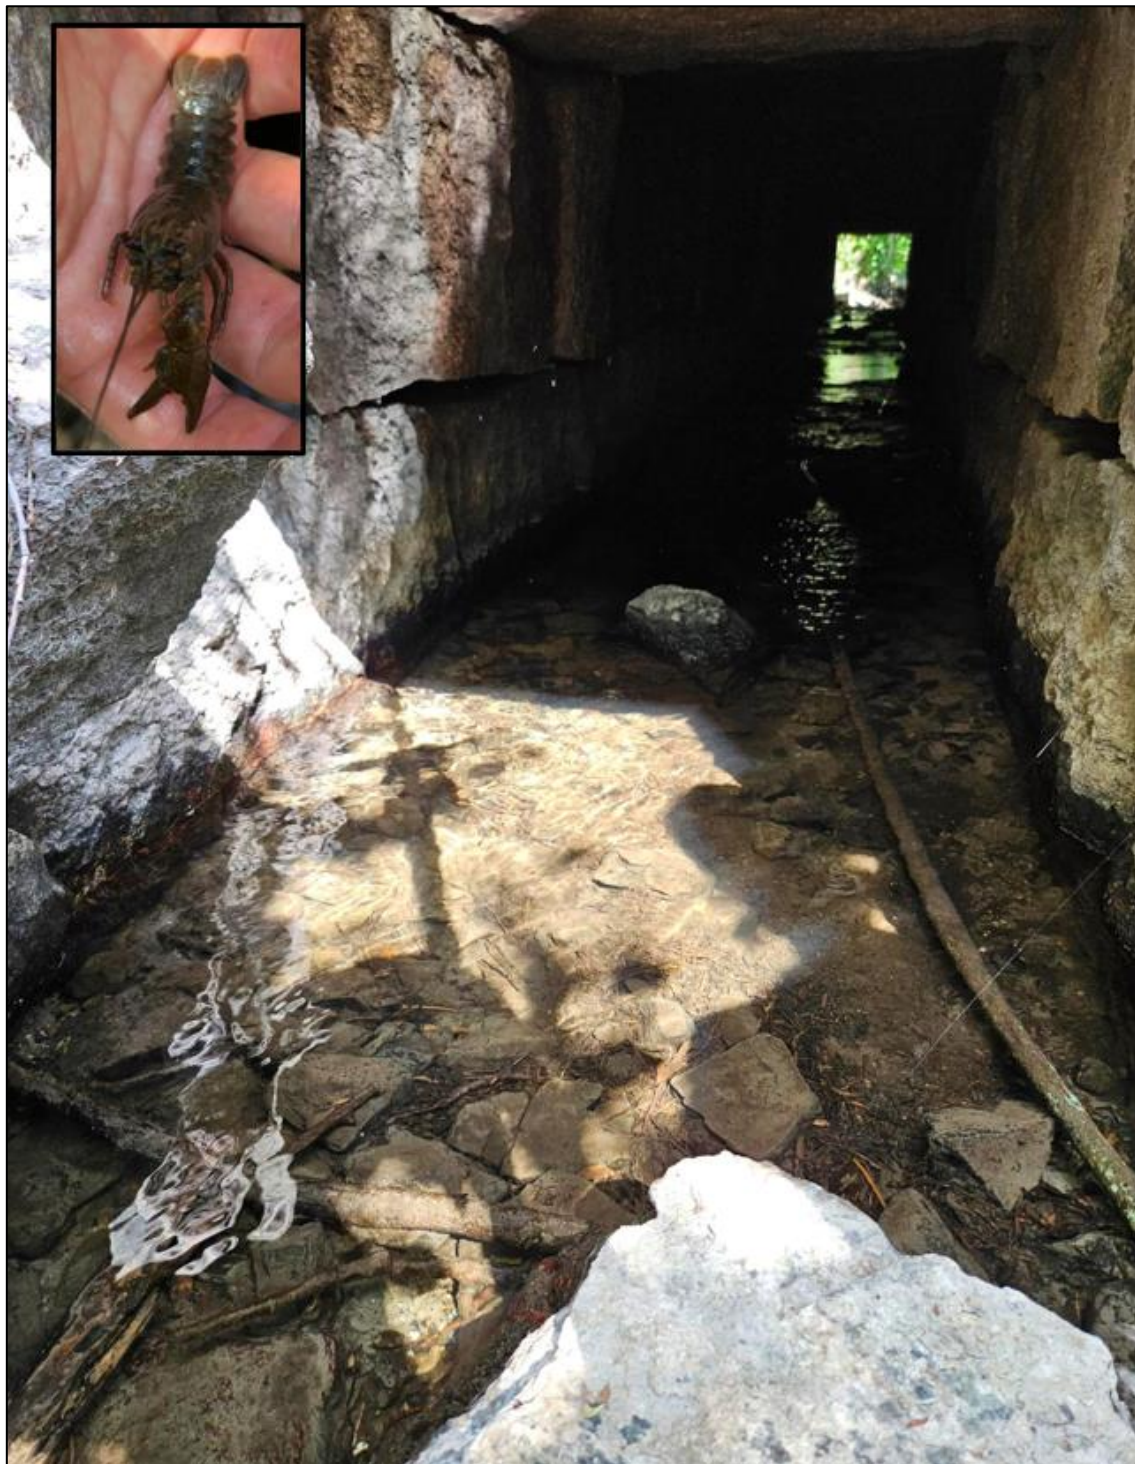
På befaringstidspunktet fikk Multiconsult spørsmål fra Eiendoms- og byfornyingssetaten om vi kunne ta en utsjekk av Padderudbekken (009-185-R) og om den hadde gått tørr eller ikke. Bekken var ikke tørr (se figur 5-17) på befaringstidspunktet og det ble observert to individer av ferskvannskreps, samt noen gamle klør.

Figur 5-17. Vannføring gjennom kulvert i Padderudbekken og ferskvannskreps observert på befaring 22.06.2023.
