Vann- og avløpsetaten

# Overvåking av Oslos vassdrag 1980-2019

Effekten av tiltak på ledningsnett, miljøtilstanden  
og tilførsler til fjorden

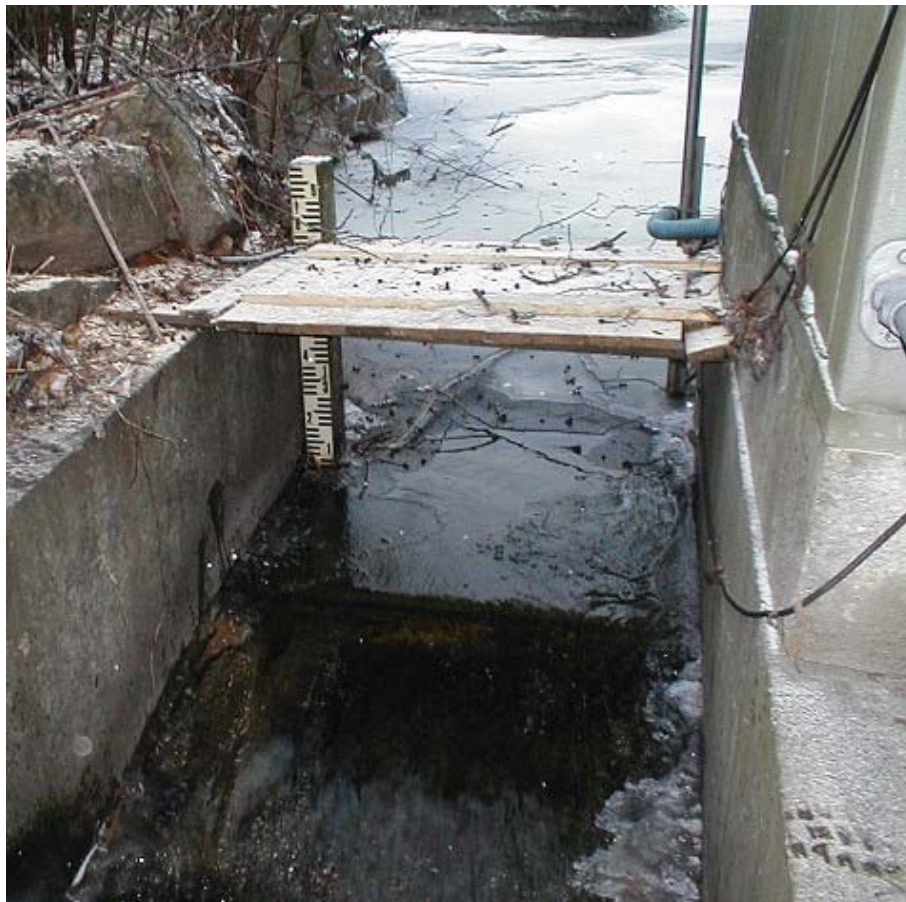
Bildet viser måleprofilet i Mærradalsbekken fram til 2020. Profilet er smalt og gir gode målinger ved lave og normale vannføringer. Ved stor vannføring oversvømmes det.

Kvaliteten på vannføringsmålingene er jevnt over gode, men varierer med forholdene. I noen av vassdragene er måleprofilene gode for lave vannføringer, som Mærradalsbekken (bildet) og Alna. De blir imidlertid oversvømt ved større flommer og målingene har dermed større usikkerhet. Andre igjen har relativt store usikkerheter ved lave vannføringer, som Hoffselva og Lysakerelva, men er gode ved flommer.

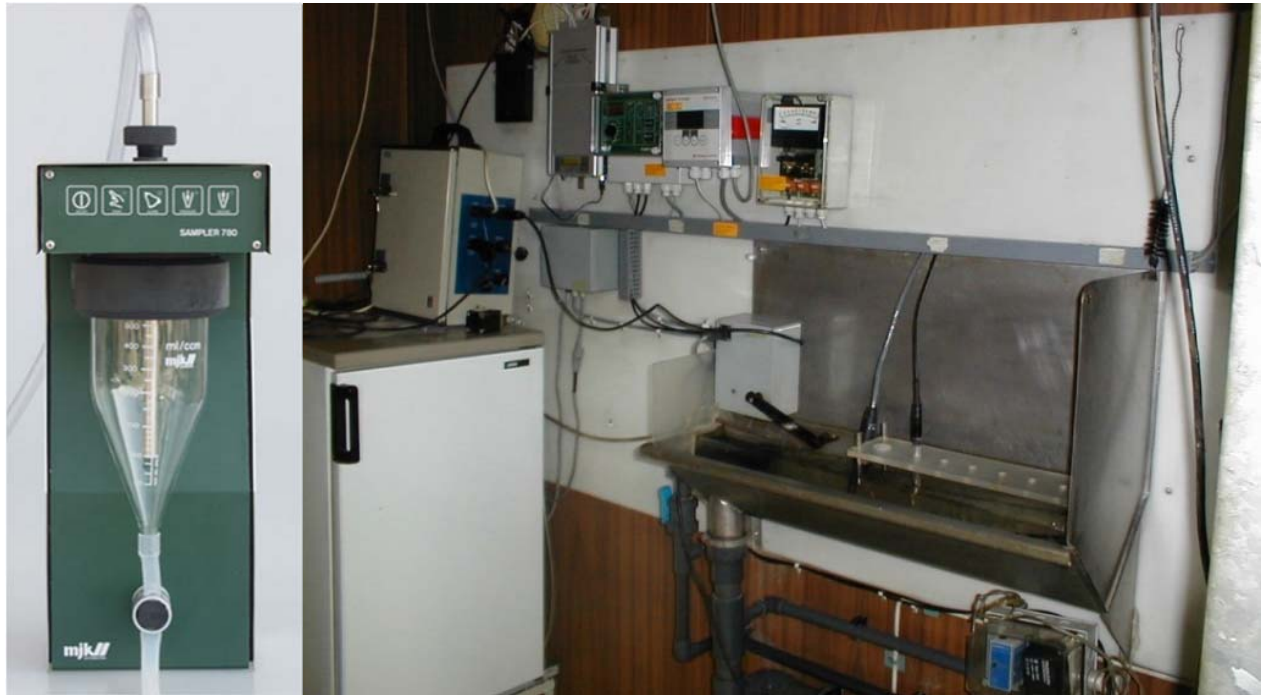
Fra starten av ble det montert en pumpe ute i elva/bekken som pumpet vannet inn i en 0,5 m lang plastrenne. Herfra tok en skjeprøvetaker ca. 5 ml vann som rant ned i en beholder i kjøleskapet. Prøvetakeren ble styrt av vannføringsmåleren, slik at det ble vannføringsproporsjonale blandprøver. Prøvene ble normalt hentet inn en gang i uken. Bildet nedenfor til høyre viser en målestasjon rundt år 2000 med vannrenne og skjeprøvetaker.

På slutten av 2009 ble pumpen og skjeprøvetakeren byttet ut med vakuumpøvetaker fordi det ble vanskelig å få tak i nye skjeprøvetakere. Fra vakuumpøvetakeren (bildet oppe til venstre) ble det lagt en slange ut i elva med et munnstykke. Dette ble plassert ute i strømmen, et stykke opp fra bunnen. Prøvene, ca. 20 ml, ble ført ned i dunken i kjøleskapet. Ved Ljanselva beholdt man pumpa, men skiftet ut skjeprøvetakeren med en vakuumpøvetaker.

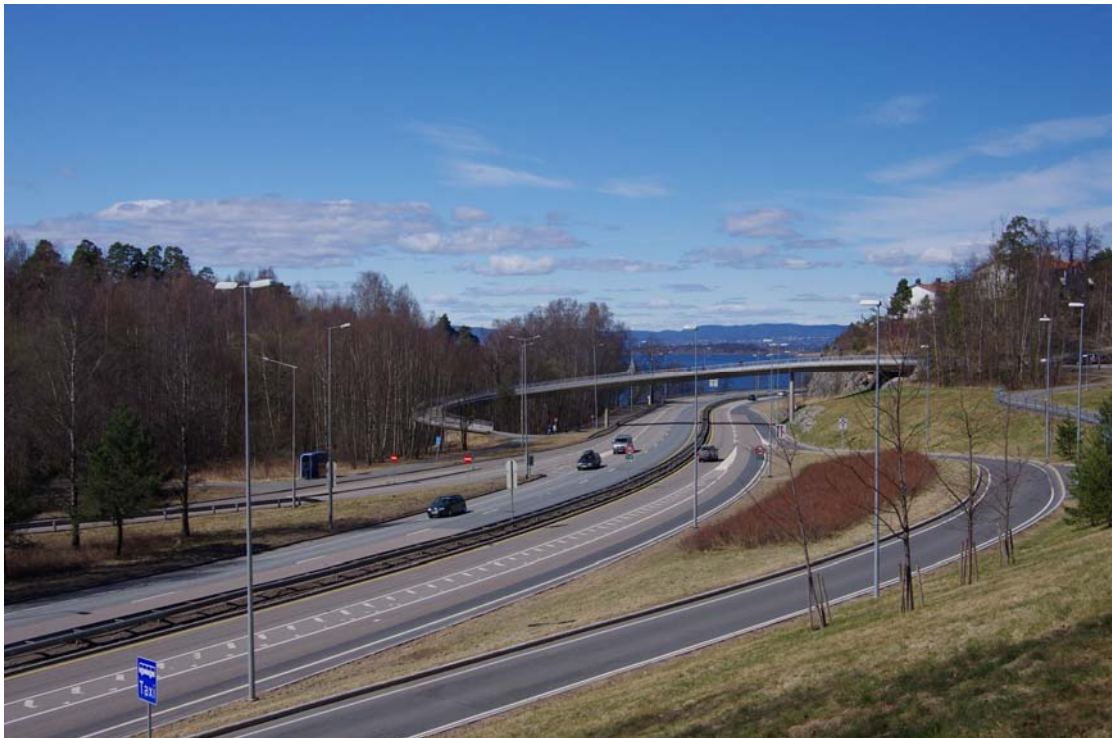
Bildet. De store veisystemene kan skape mye overflateavrenning og forurensning.

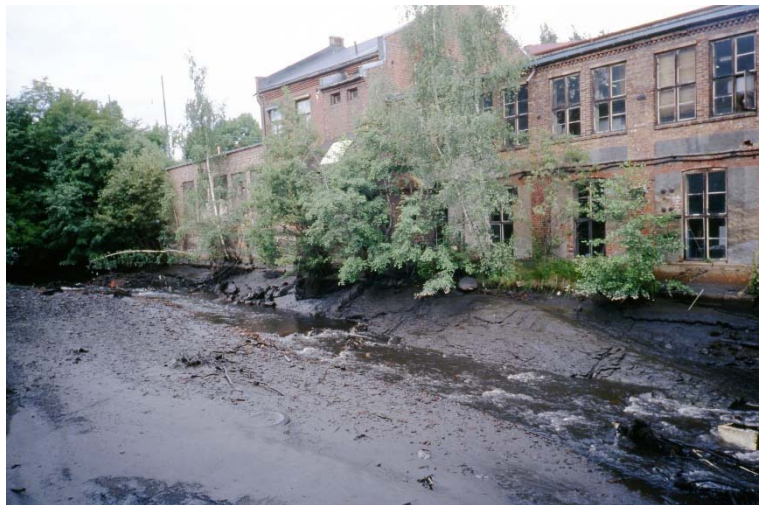
Bildet viser dammen ved Mytens verksted. Vi ser store mengder sedimenter som i stor grad var glødeskall fra valseverket i Nydalen. Glødeskallet fra dammene i Akerselva i 1989 i samarbeid mellom kommunen og forurensere. Sedimentene ble deponert på Havnajordet ved Nydalen.  
Foto: Per Halberg, VAV.

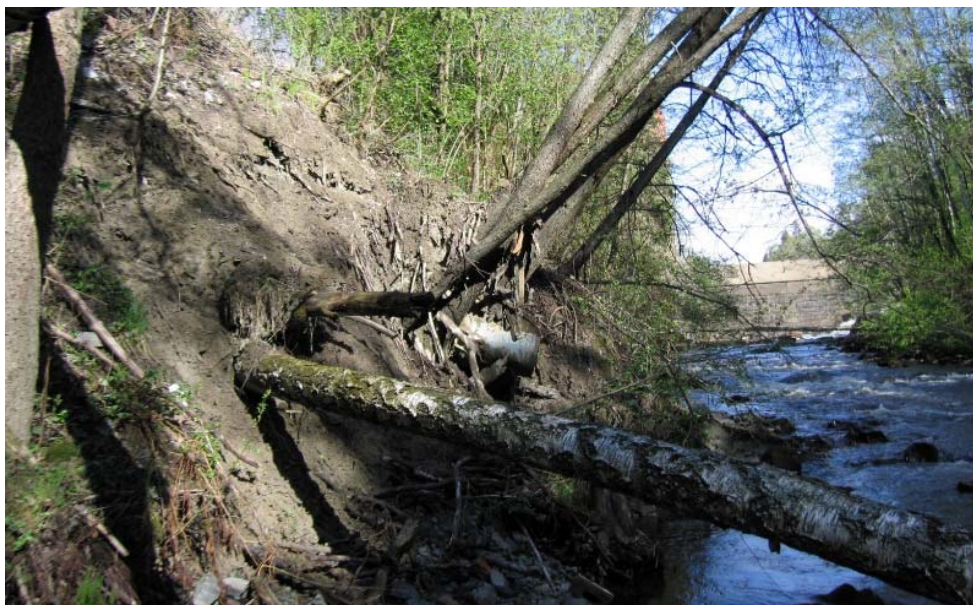
Bildet viser erosjon nedstrøms Grinidammen ved Lysakerelva. Naturlig eller en gammel fylling?

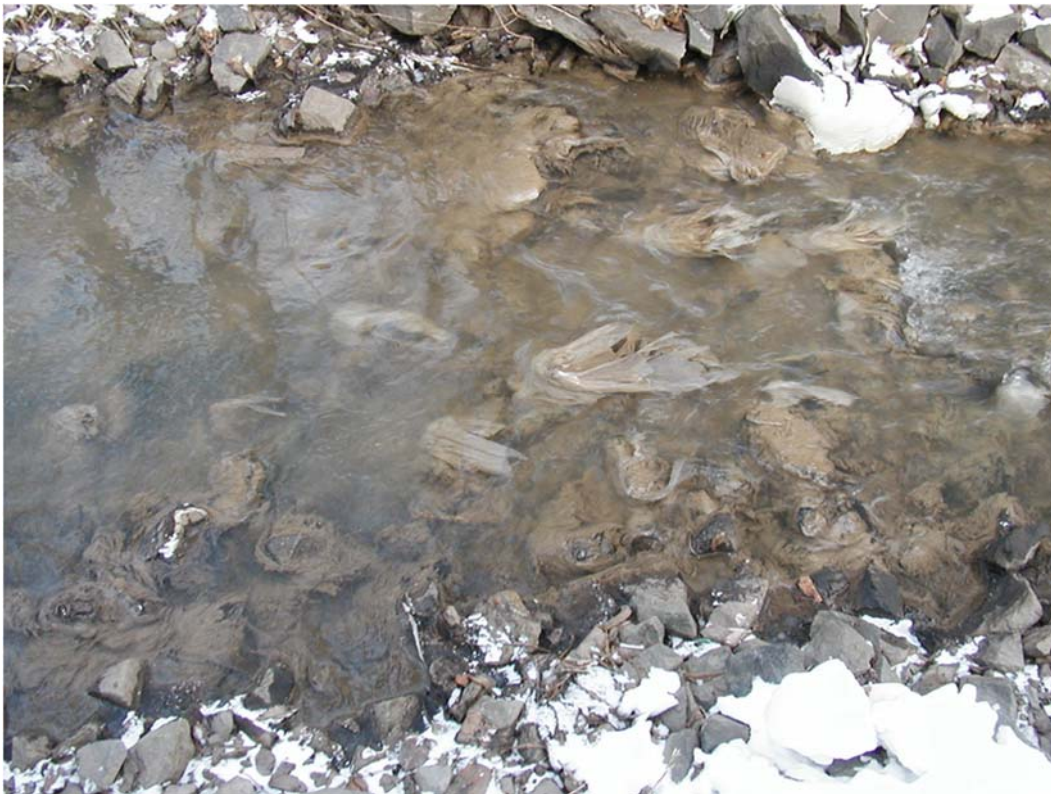
Bildet viser resultatet et overløp av spillvann til Hovinbekken.

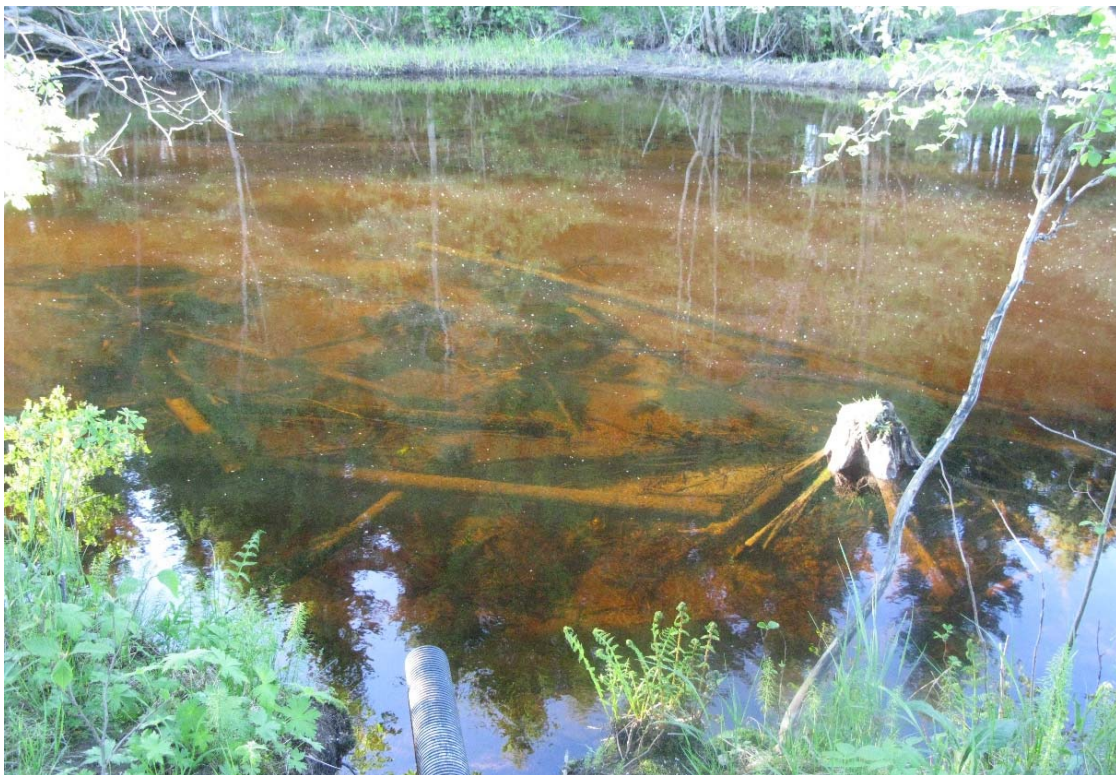
Bildet. Nedre del av Sørkedalselva med synketømmer og utløp av dreneringsgrøft.

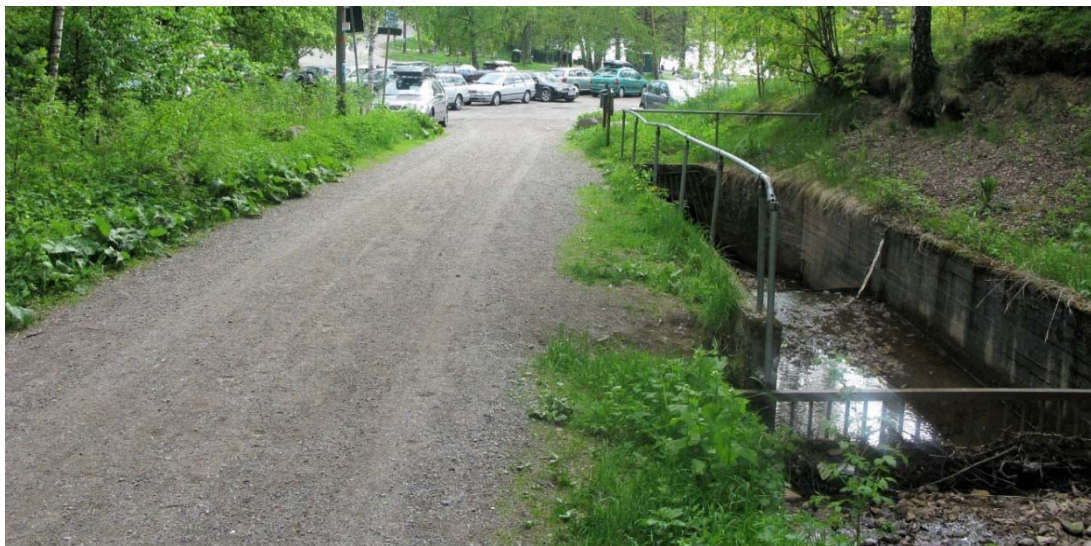
Bildet. Profilet for vannføringsmåling der Skuggenbekken renner ned i kulverten under parkeringsplassen ved Bogstadvannet.

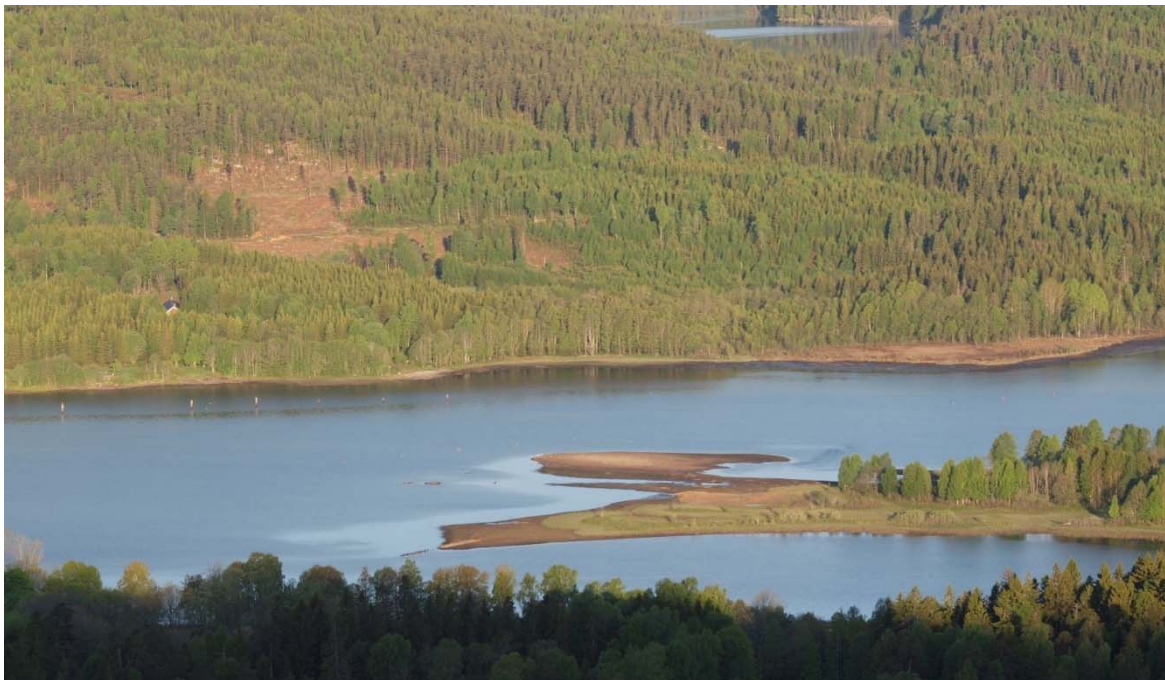
Bildet viser Bogstadvannet med utløpet av Sørkedalselva. Partikkeltransporten i elva har ført til store sandbanker i innløpet. Elvevannet fortsetter tvers gjennom sjøen til utløpet, noe man kan se hver vår når isen går.

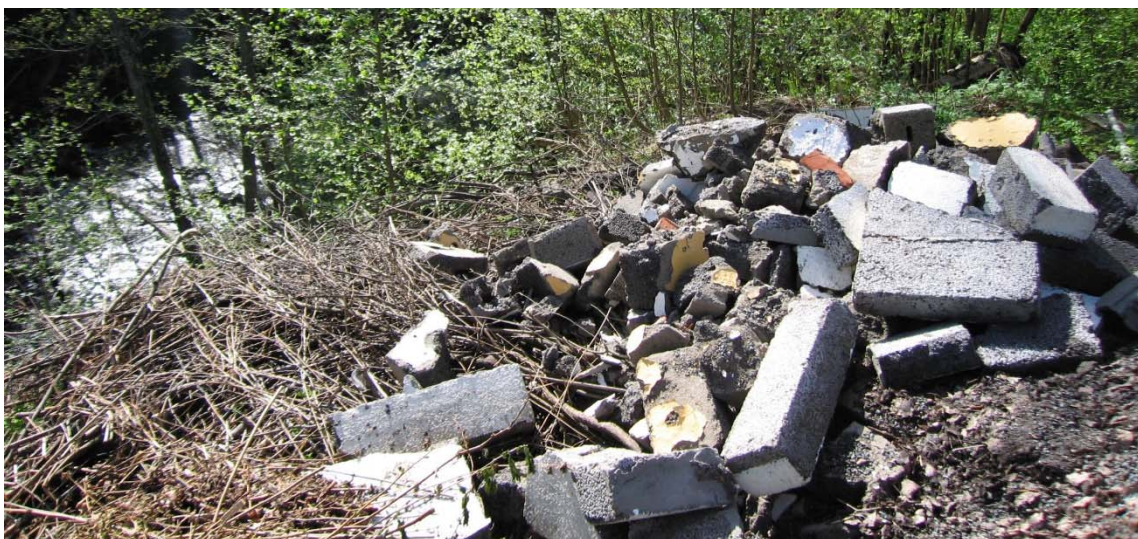
Bildet viser fylling ved Lysakerelva. Hva disse villfyllingene inneholder vet man ikke.

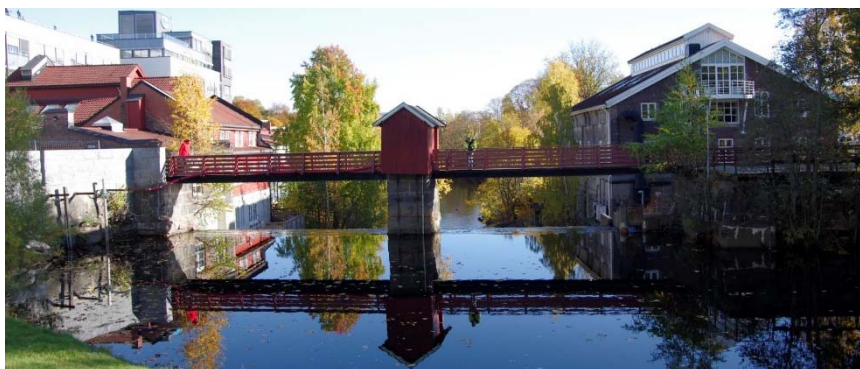
ildet Lysaker dam med målestasjon på damkrona.

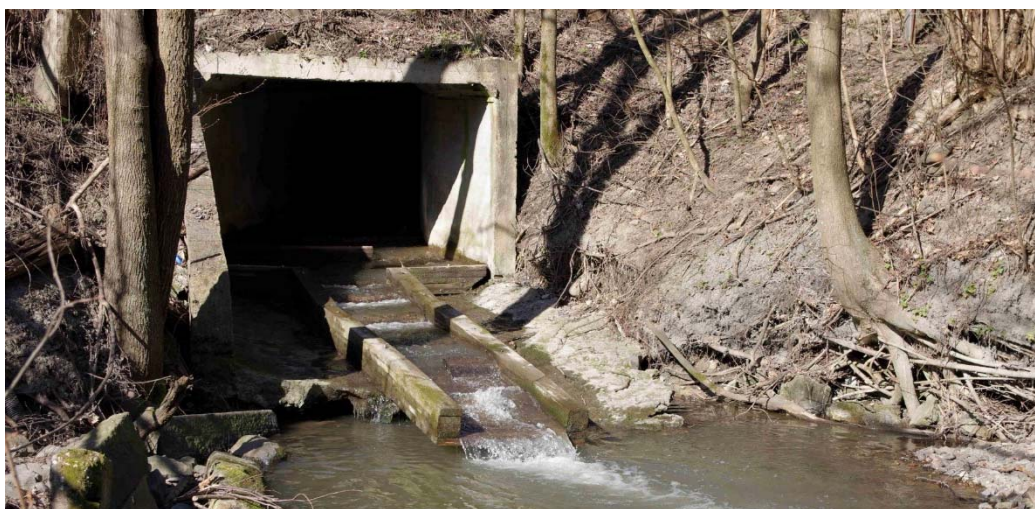
Bildet viser fisketrapp i utløpet av kulverten under Ring 3 ved Radiumhospitalet.

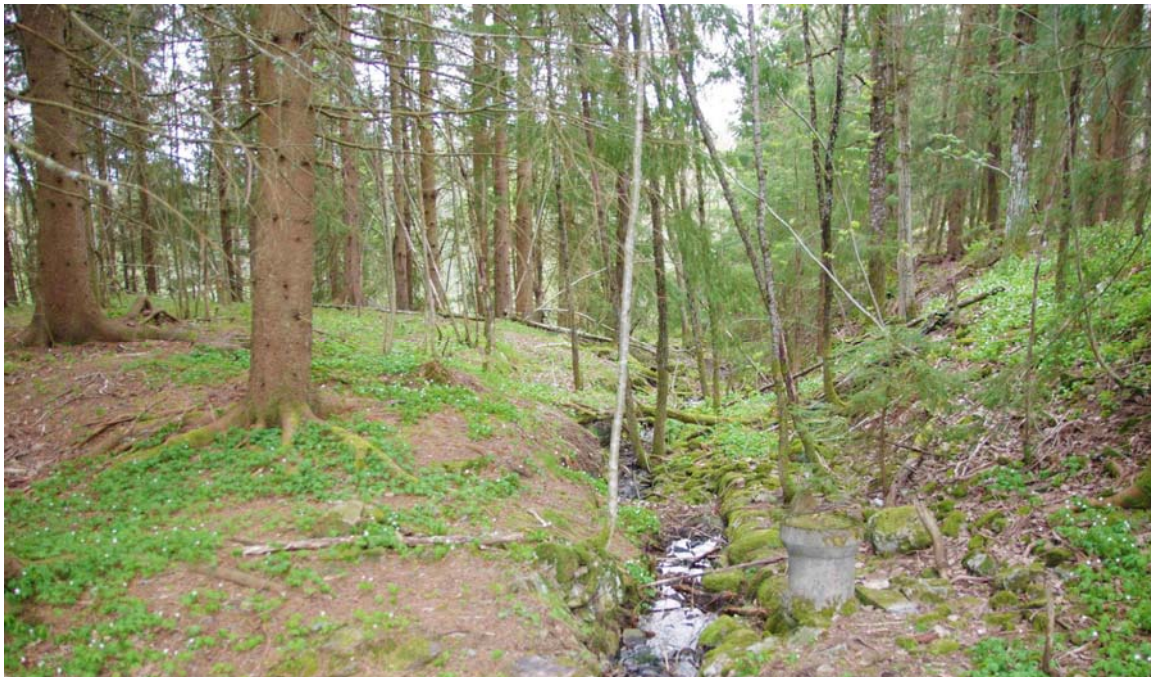
Bildet. Før avløpsvannet ved Frognersetere ble ført ned til byen var det et eget renseanlegg fram til 1976. Røret vi ser er nok rester av utløpet som rant til Skådalsbekken.

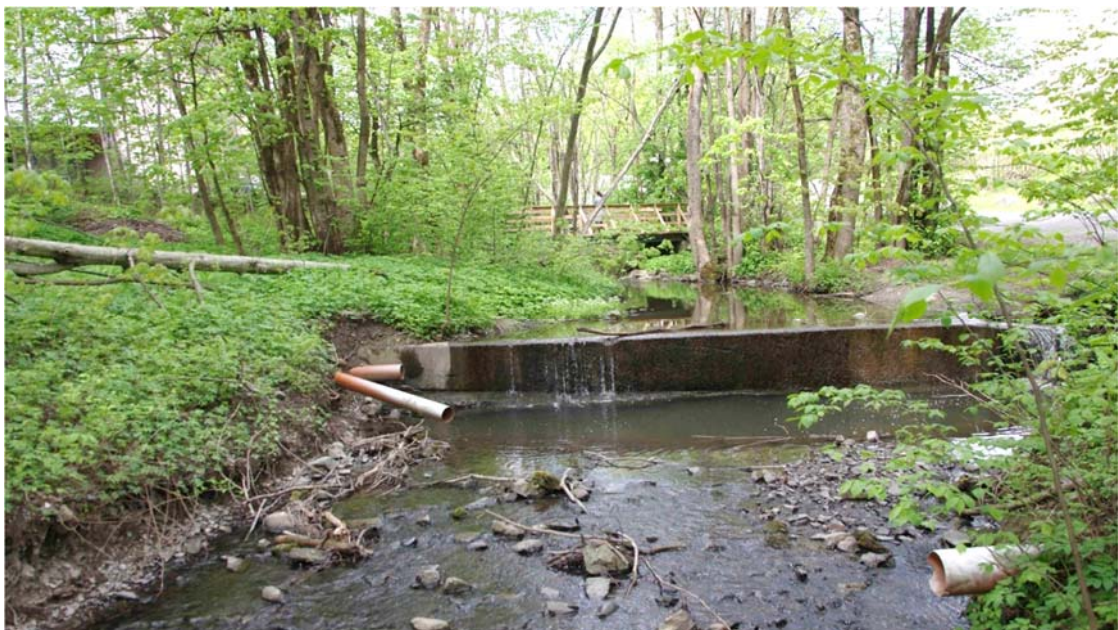
Bildet viser Makrellbekken. Hvorfor kan ikke avslutningen av rørene gjøres på denne måten og hvorfor må ledninger demme opp bekken? Dette er private ledninger, men er VAV bedre?

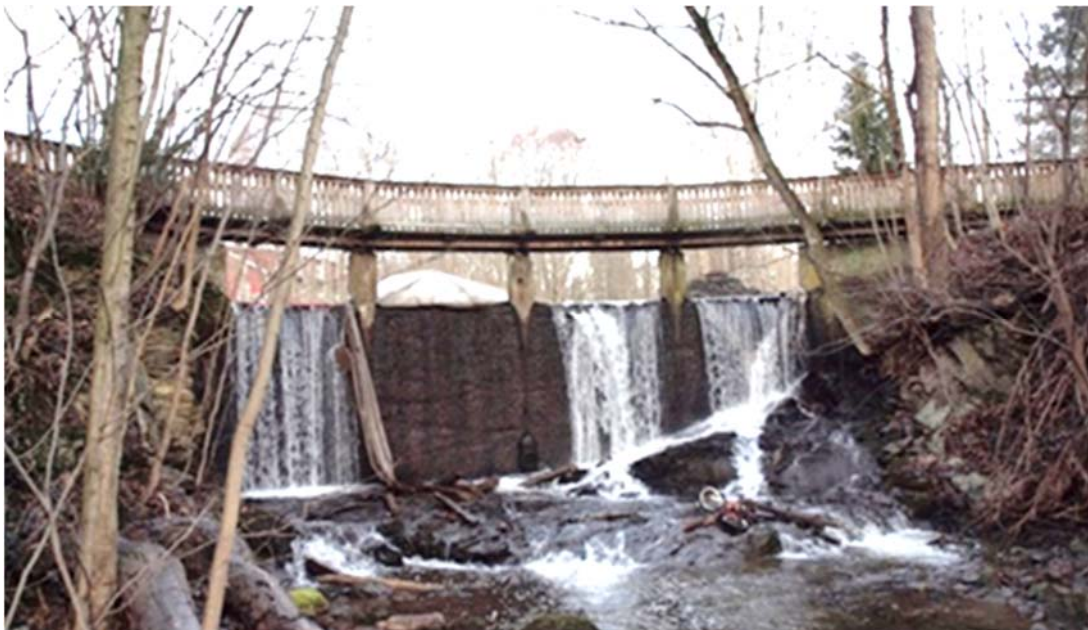
Bildet viser Hoffsdammen, engang kraftkilde til møllevirksomhet på Hoff (Oslo byleksikon).

Elva renner videre til Hoffsdammen som ligger like nedenfor HOF 3. Dammen er helt fylt med sedimenter og elva slynger seg gjennom området. Hva skjer hvis dammen ryker og alt sedimentet flyter nedover? Videre renner elva forbi gamle industriområder og ned under trikkesporene, til HOF 5 og målestasjonen.

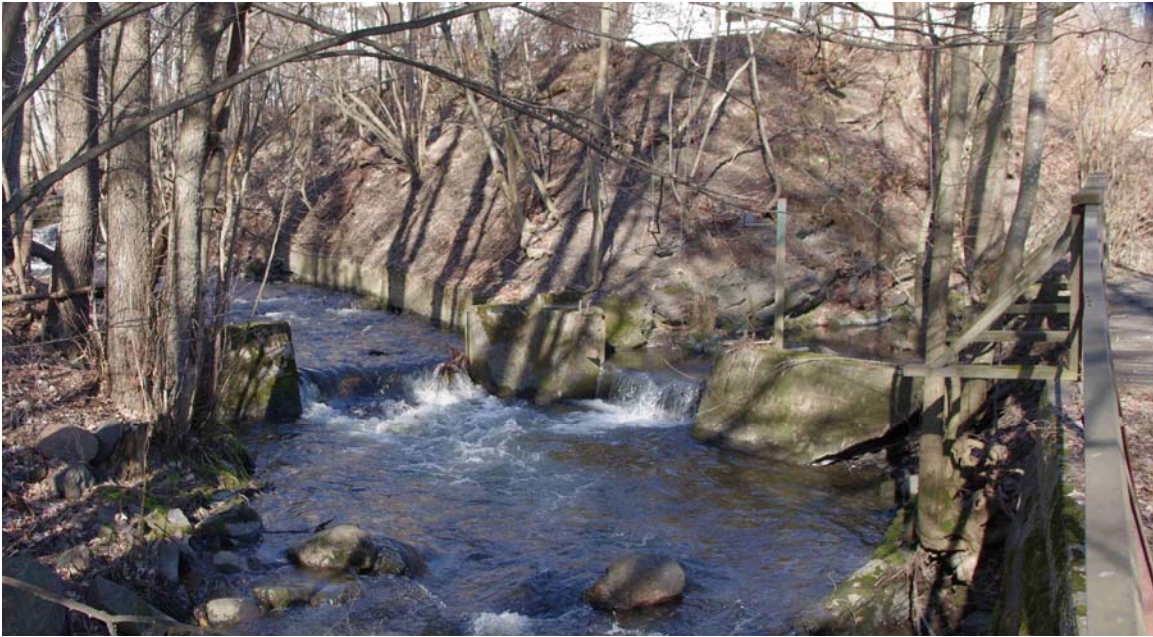
Bildet viser samløpet mellom Sognsvannsbekken og Gaustadbekken. Det er preget av de to måleprofilene som ble laget på starten av 70-tallet for å måle transporten av forurensning i elva.

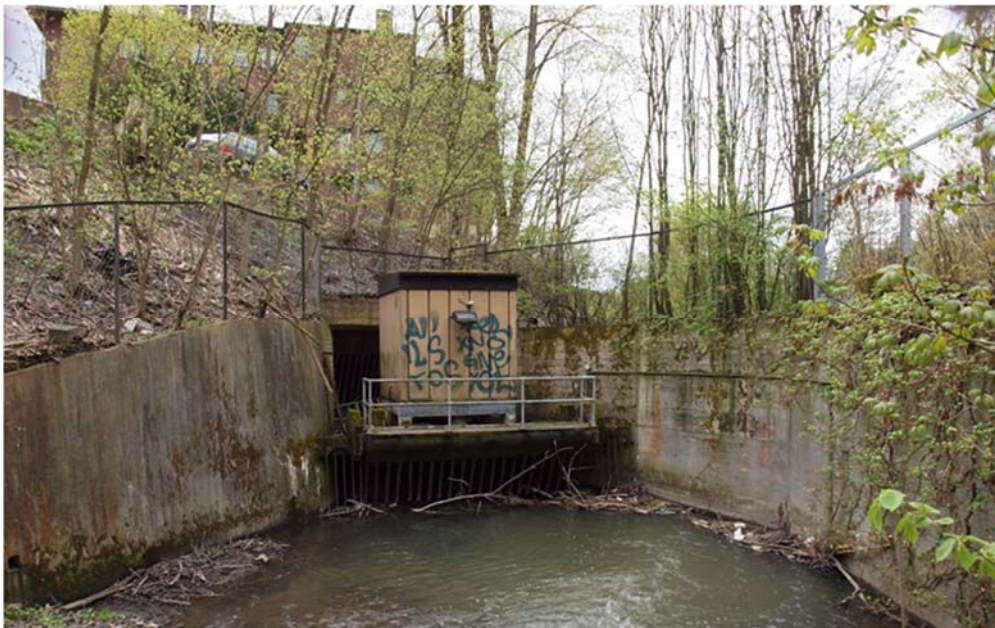
Bildet viser målestasjonen i Frognernelva som ligger i innløpet til fjelltunnelen. Den fører elva ut i Frognerkilen.

Målestasjonen i Frognernelva ligger like nedstrøms dammene i Frognerparken. Det påvirker som nevnt miljøtilstanden ved at partikler sedimenterer og næringssaltene fosfor og nitrogen brukes av alger i dammen. Samtidig kan disse bli vasket ut i store mengder ved flom og føre til at organisk stoff i elva øker.

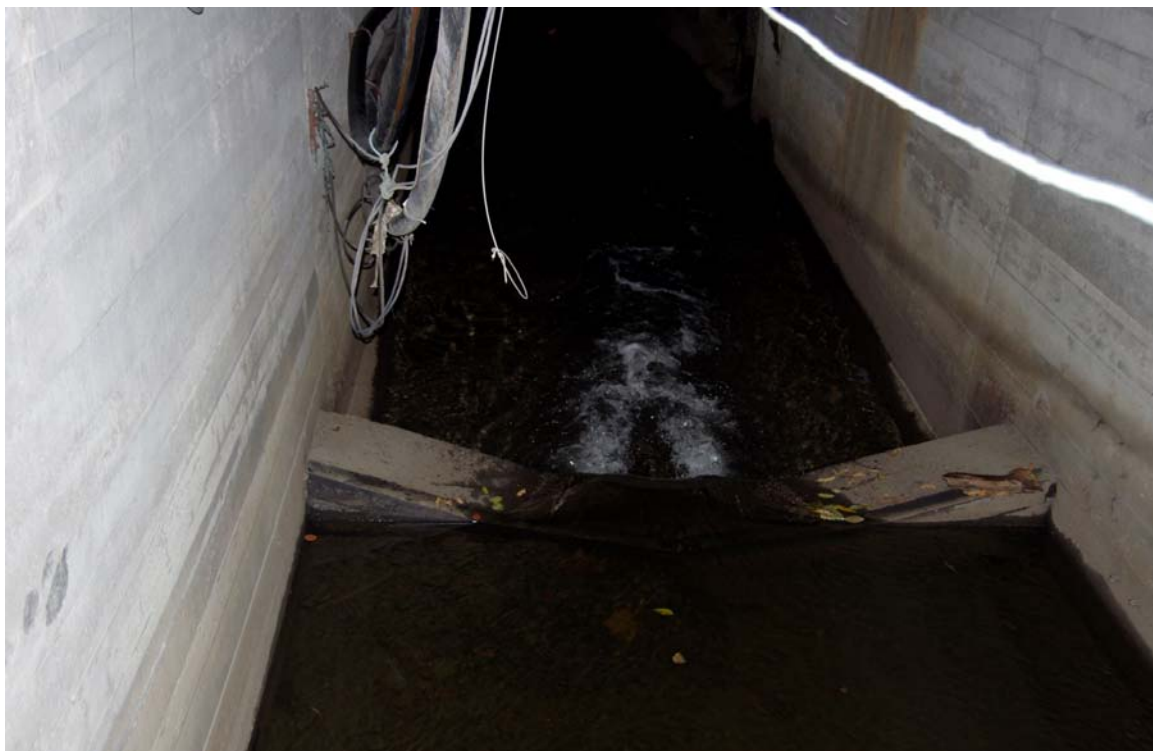
Bildet viser måleprofilen i Frogrnerelva målestasjon som ligger i en fjellttunnel.

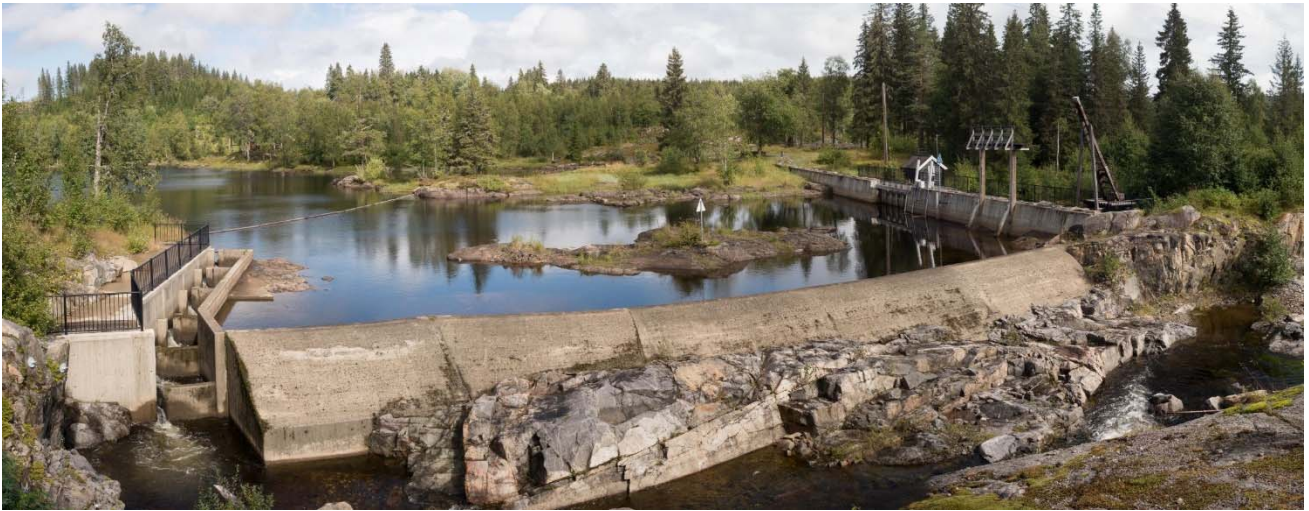
Bildet over. Ved rehabilitering av dammene i Marka gjør man tiltak for å bedre den økologiske tilstanden, med blant annet å bygge fisketrapper. Her ser man fisketrappen til venstre i bildet på siden av overløpet på Sandungen dam.

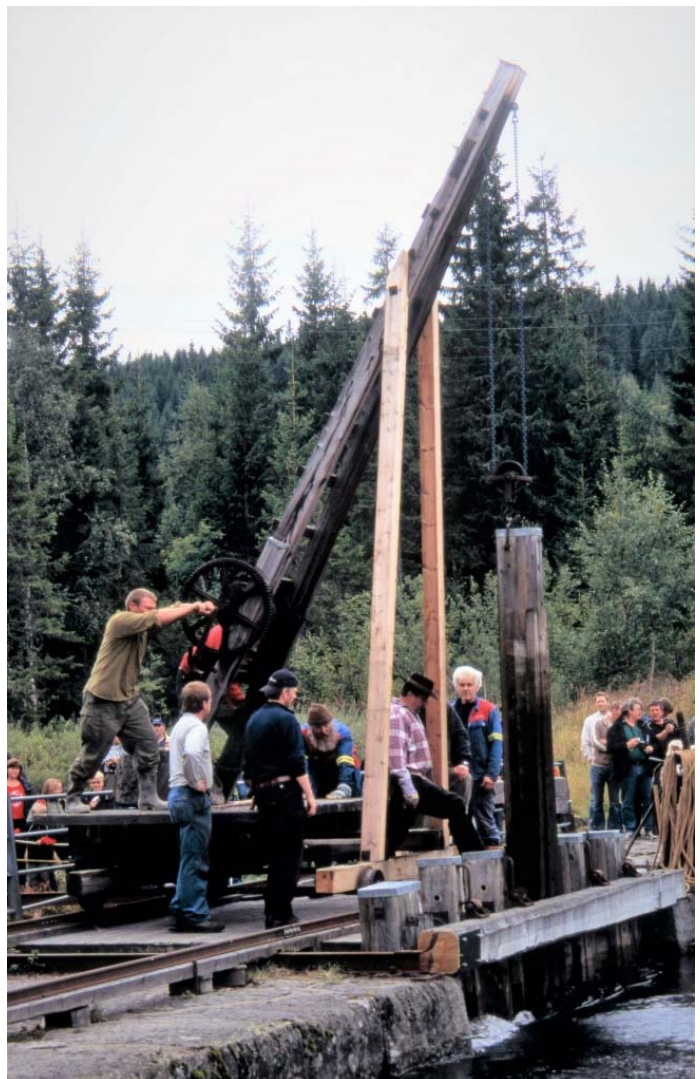
Bildet til høyre viser en demonstrasjon av tømmerfløting i Sandungen. Her dras en av lukene opp av åpningen hvor tømmeret fløtes ut. Lukene settes mot støttene som sees på bildet over.

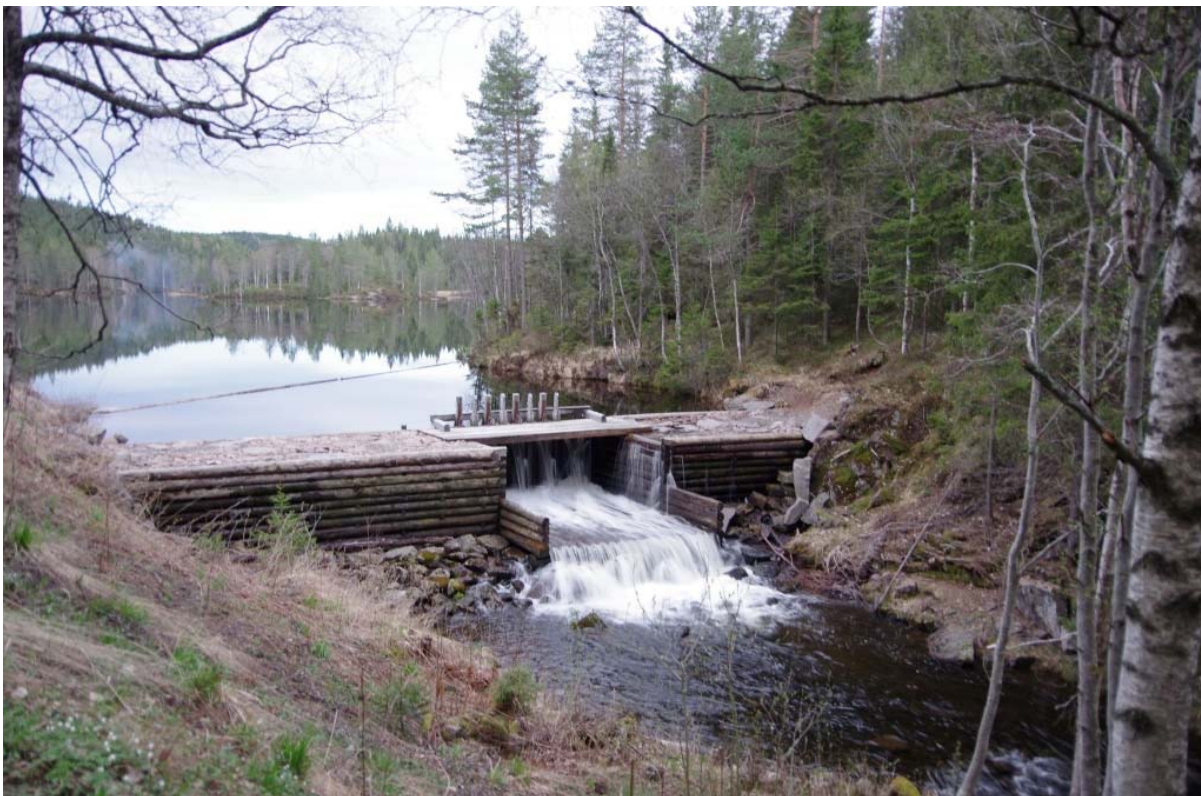
Bildet viser dam Store Gørja, en steinkistedam. Den består av to store kister av tømmer som er fylt med stein og mellom disse er fløtningsløpet. Denne typen dam var trolig dominerende i Nordmarka før de store steindammene som kom på slutten av 1800-tallet (Byantikvaren 1991). I dag er denne dammen den eneste av denne typen i Nordmarksvassdraget som er i drift.

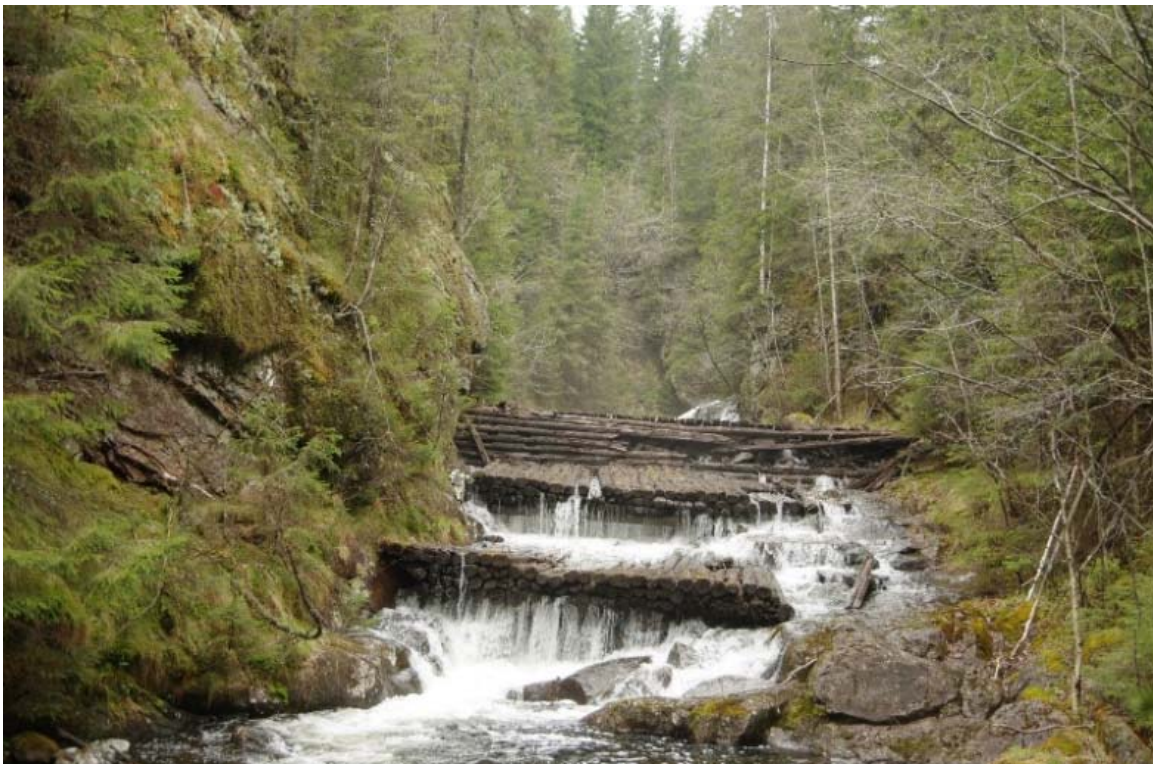
Bildet viser skottbruer i Myrsjøhelvete som hindret tømmeret å henge seg fast ved fløting. Som navnet sier så var dette en vanskelig elv å fløte tømmer i.

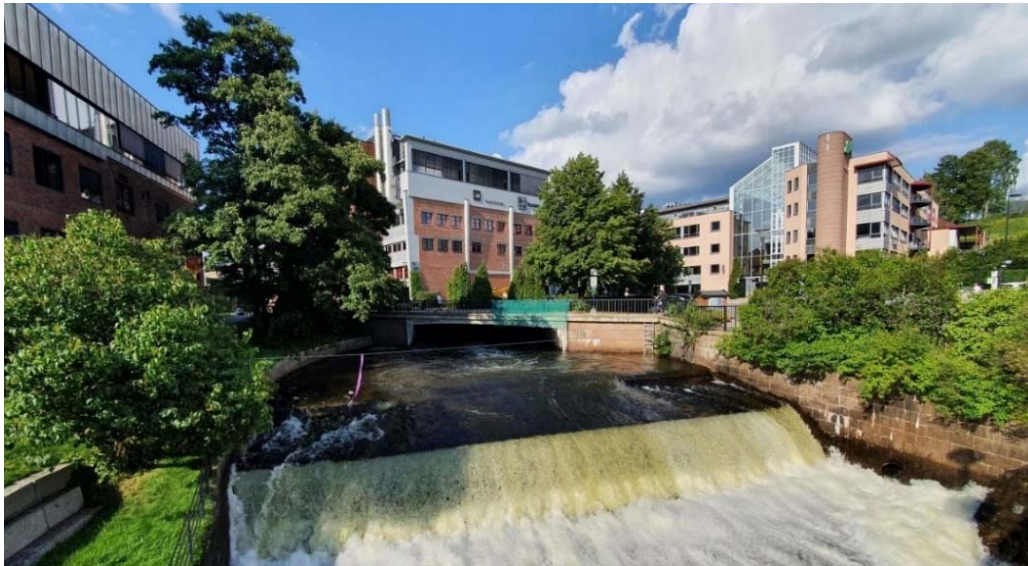
Bildet viser dammen i Nydalen, ved det gamle valseverket. Dammen ble, etter det som er sagt, laget for å sedimentere glødeskallet som kom fra valsingen av jernplaten.

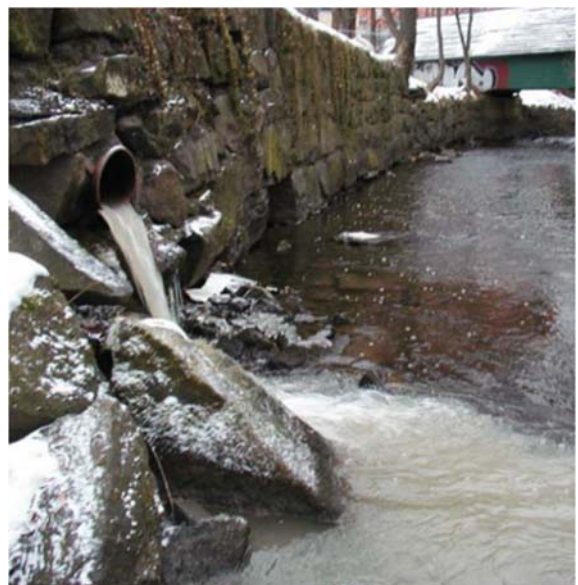
Bildet viser overflateavrenning som kommer ut i Akerselva via en overvannsledning.

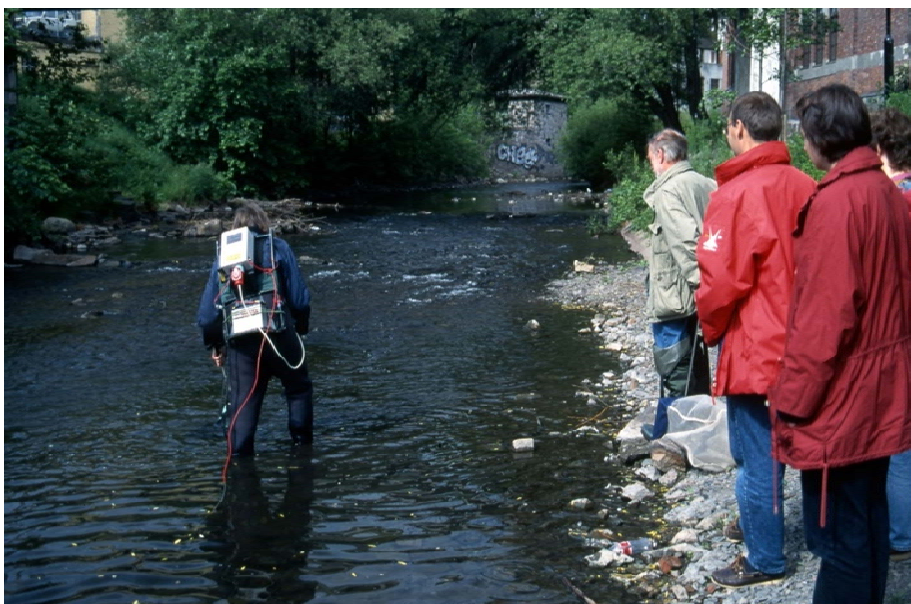
Bildet viser fiskeundersøkelse med elektrisk fisketapparat ved Vestre Elvebakke i 1996.

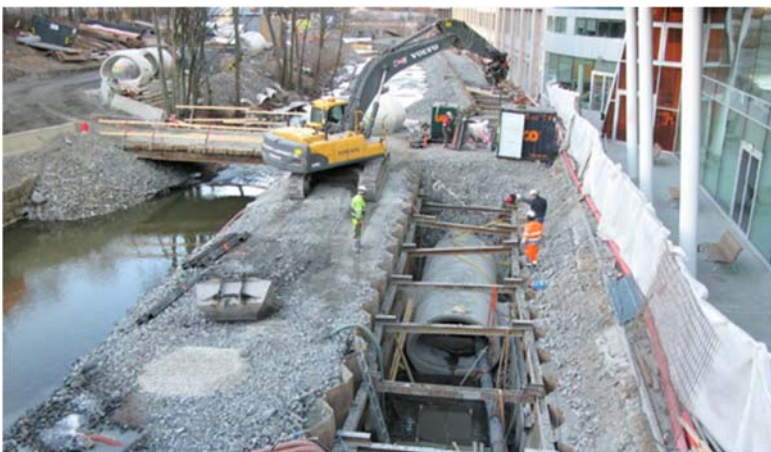
Bildet viser «Midgardsormen» som ble lagt i 2014 for å samle opp avløpet og hindre overløp langs Akerselva. Den ligger langs Akerselva fra Kuba til Grønland og videre til Bekkelaget renseanlegg.

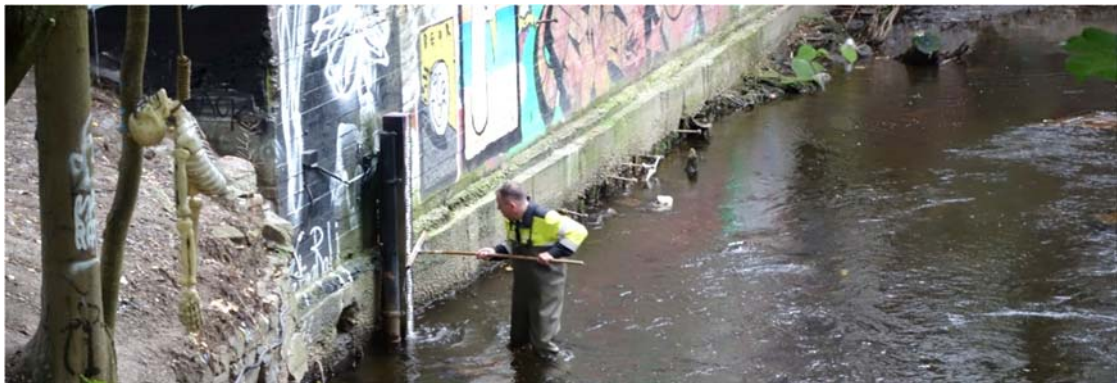
Bildet. Alt må vedlikeholdes hvis det skal fungere. Man bør ikke være for skvetten av seg med kunstnere som nærmeste naboer. Her vasker Frank Lehmann målestaven i Akerselva. Ved siden av målestaven er røret som trykcella henger i.

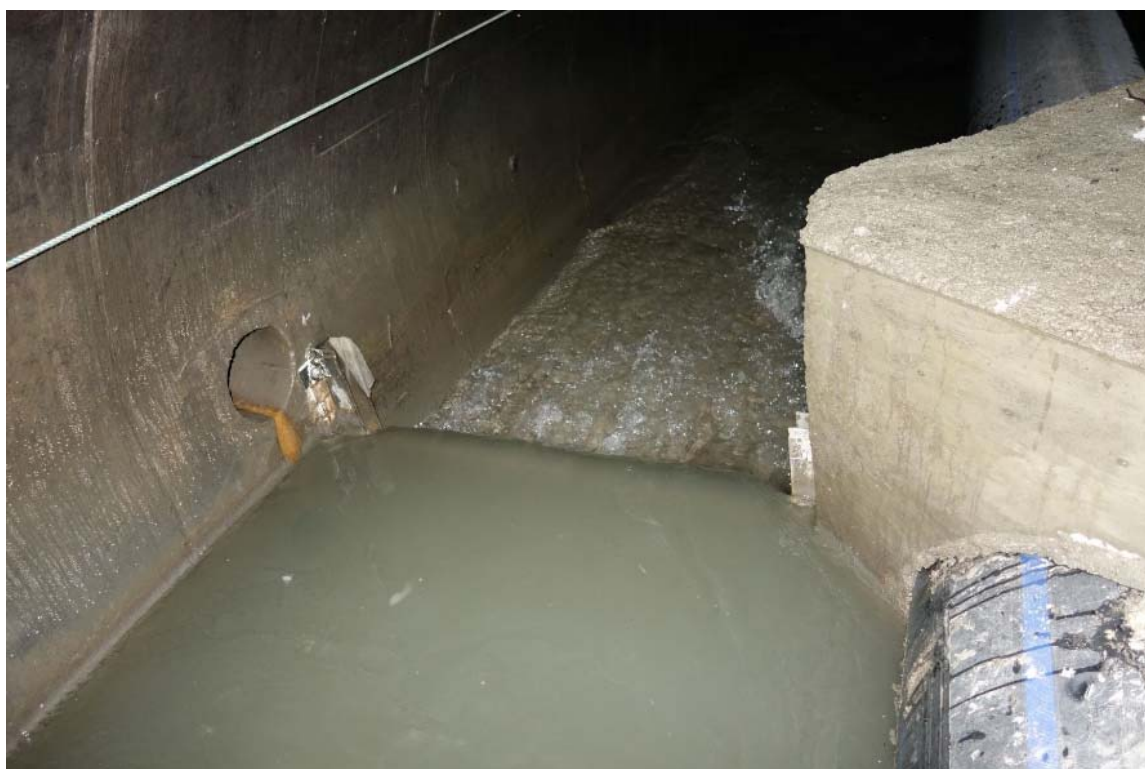
Bildet viser prøvepunktet med «måleprofil». Her er det ikke lett å få gode målinger når kulverten blir fullere.

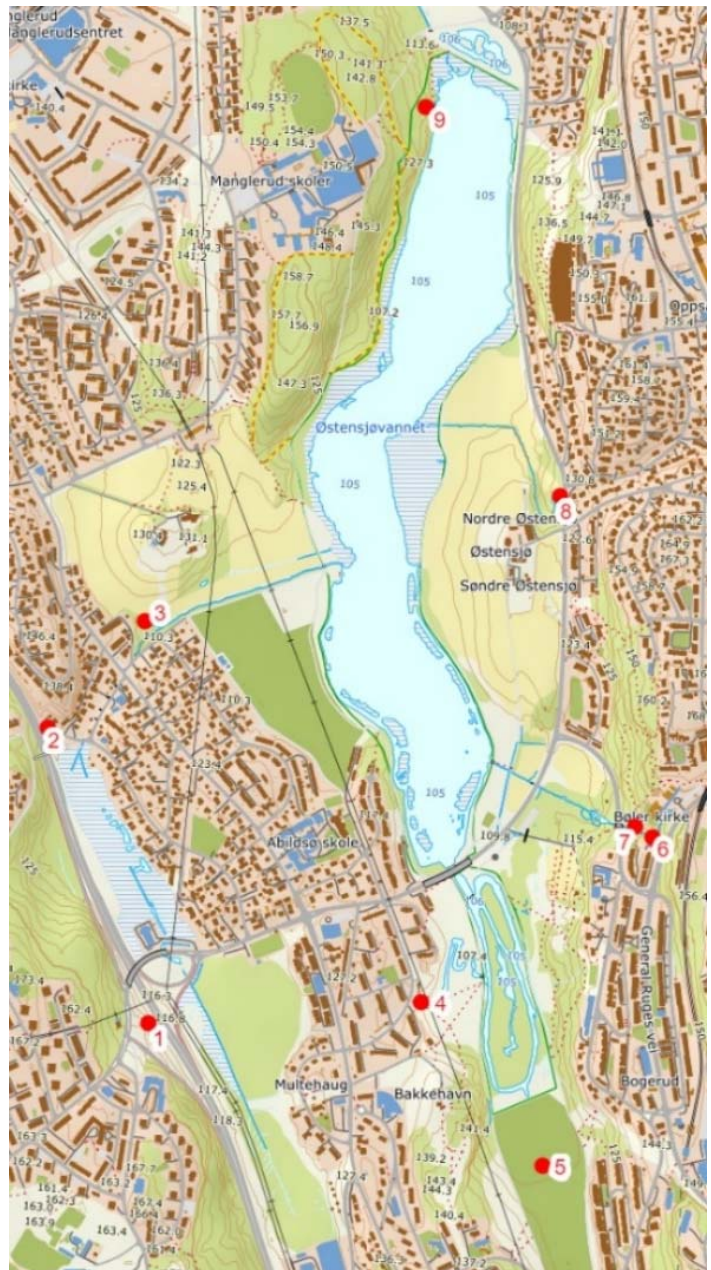
På kartet til høye er alle prøvepunktene markert. Punkt 1 til 8 er tilførselsbekkene og punkt 9 er utløpet. Punkt 8, Bølerbekken, er den største tilførselsbekken og sammen med punkt 6, så dekker de 3 km<sup>2</sup> av nedbørfeltet på 12 km<sup>2</sup>.

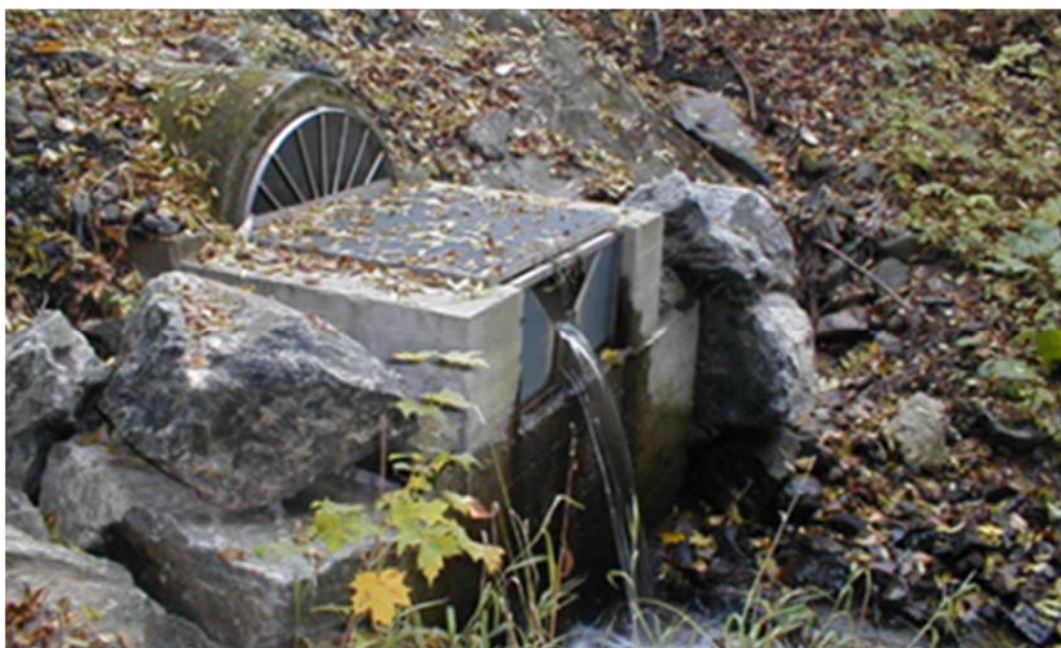
Bildet viser måleoverløpet i Bølerbekken. Disse ble laget på begynnelsen av 70-tallet og har vært i bruk siden.

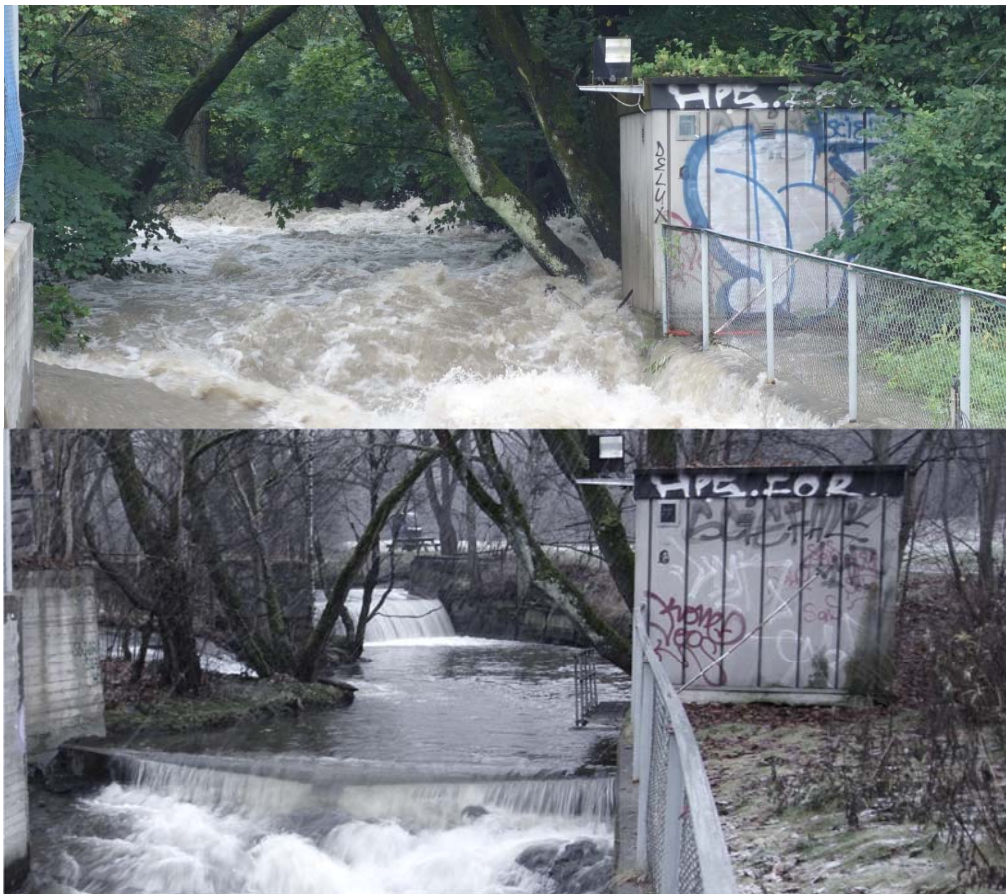
Bildet viser målestasjonen i Alna ved flommen i 2015 og en dag med mer normal vannføring.
