Vann- og avløpsetaten

# Overvåking av Oslos vassdrag 1980-2019

Effekten av tiltak på ledningsnett, miljøtilstanden  
og tilførsler til fjorden

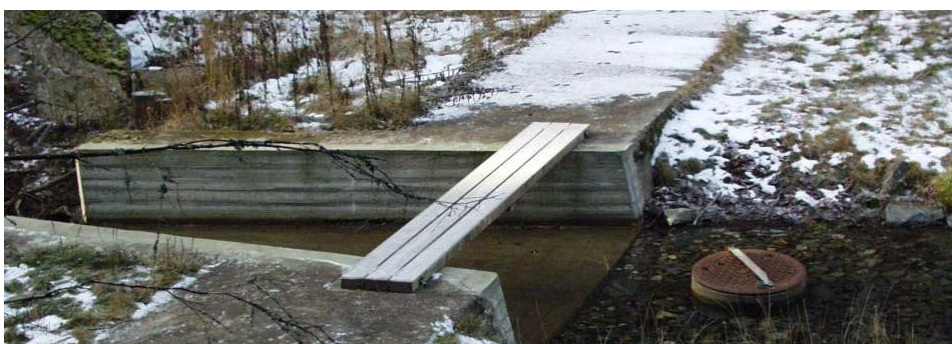
Bildet viser utløpet av Lutvann slik det ble etter rehabiliteringen i 2011 (foto: Vannkilder).

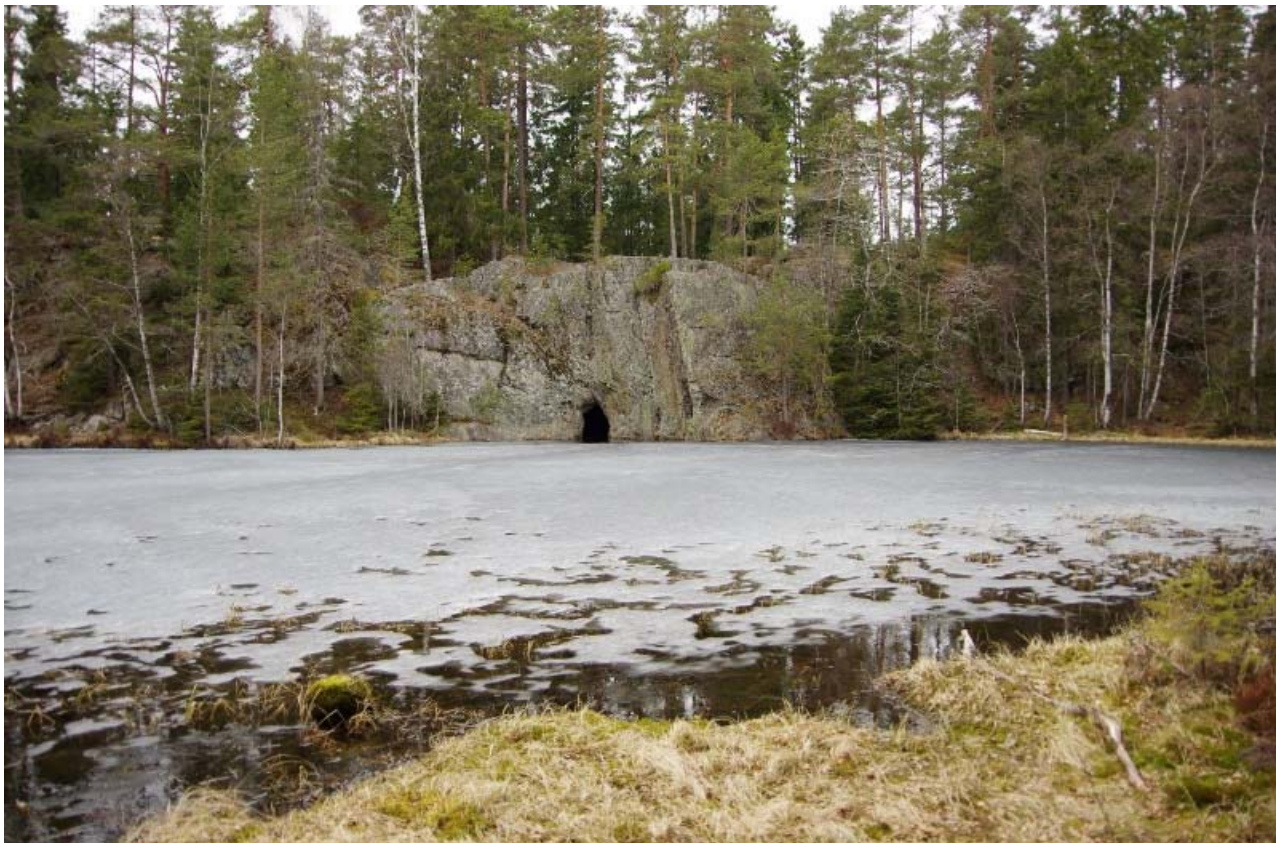
Bildet viser Kroktjern med tunellen som fører vannet over til Lutvannet. Tunellen sikret drikkevann til gamle Aker kommune.

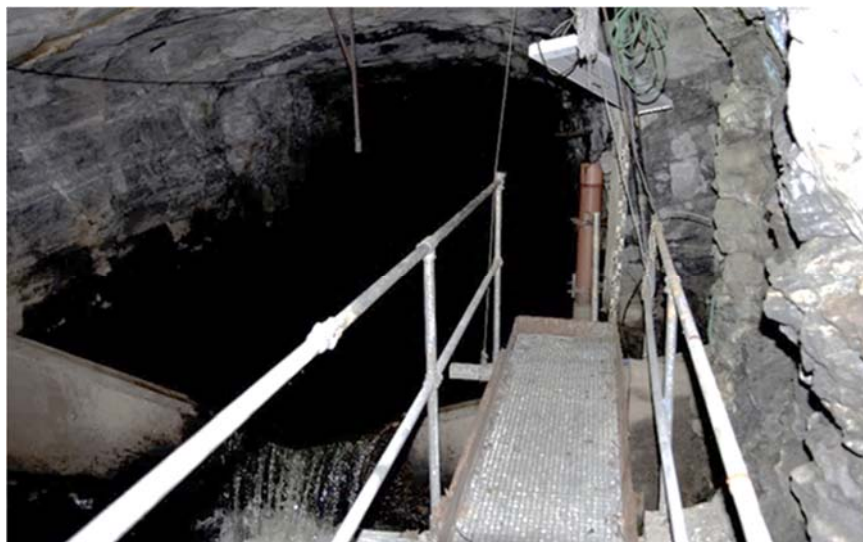
Bildet viser målepunktet i tunnelen til Ljanselva. Vi ser gangbanen, måleprofilen, målestaven og målerøret med trykkcella.

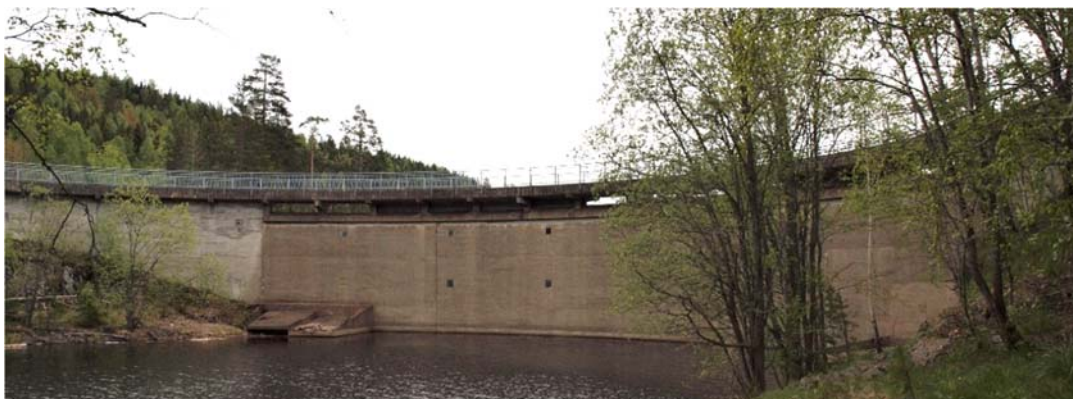
Bildet viser luftsiden av dam Elvåga med Fri Elvåga i forgrunnen. Når det er lav vannstand i Fri Elvåga overføres vann. Unntak er perioder med mye nedbør, men da kan det komme mye vann på en gang.

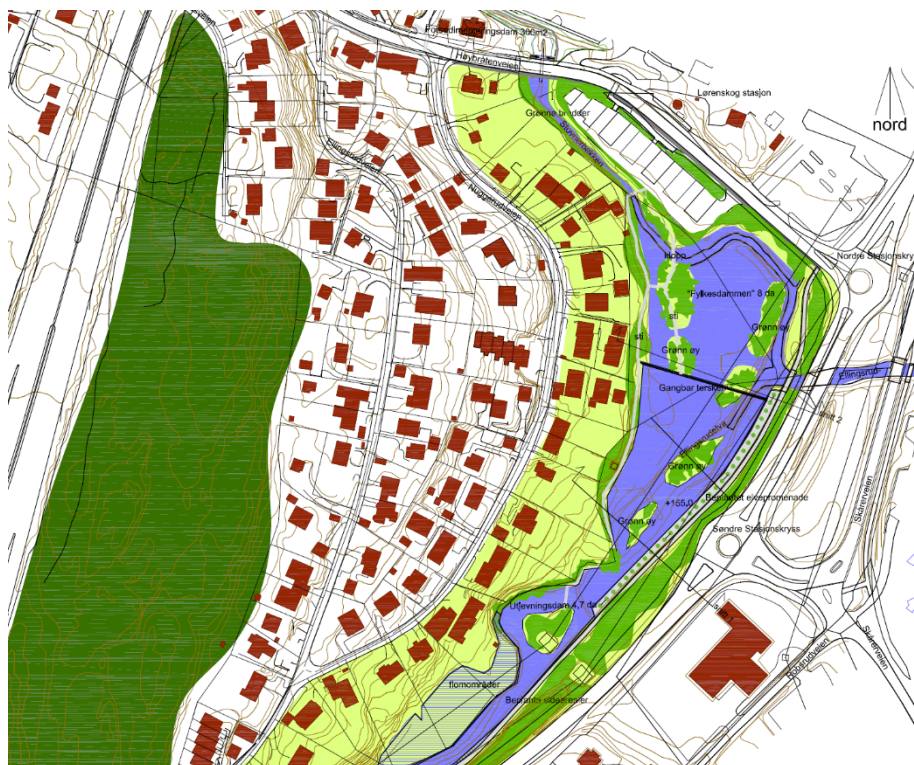
I 2006 ble det laget et skisseprosjekt for en rensedam ved samløpet mellom Ellingsrudelva og Stovnerbekken. Dammen skulle også ta noe av flomtoppen. Skisse til dammen sees på figuren til høyre. (VAV 2006)

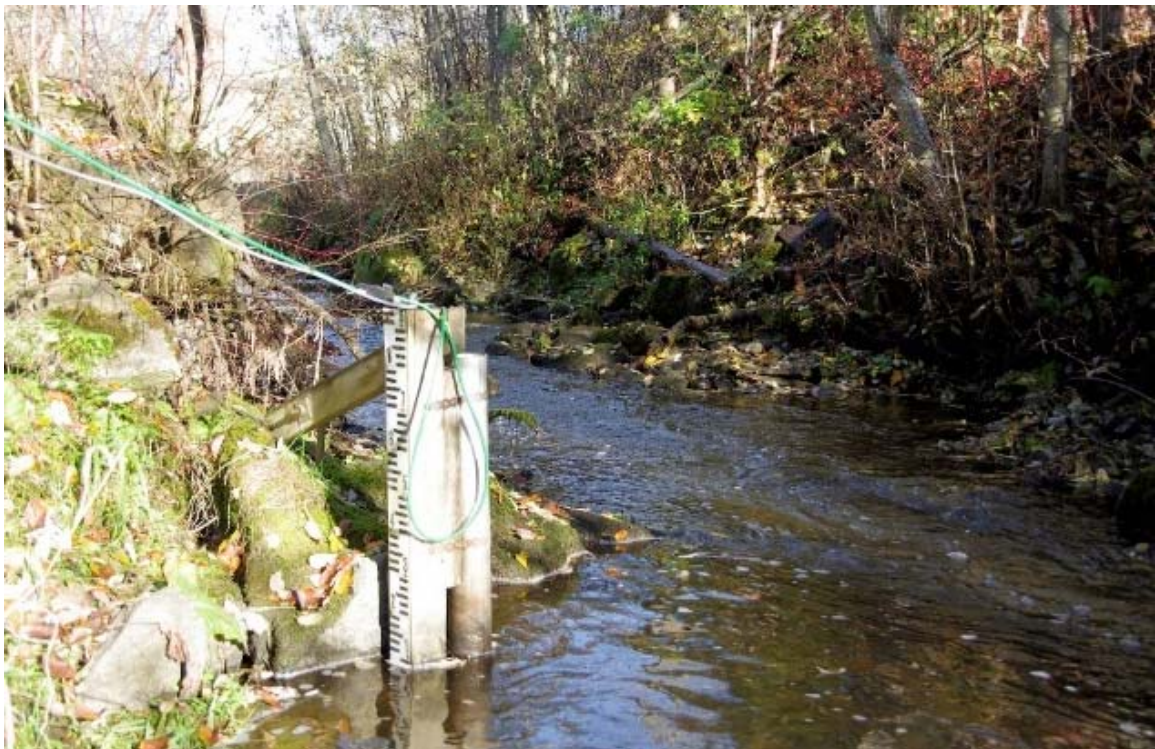
Det ble satt opp en vannstandsskale og hengt opp en trykkselle som måler vannhøyden, se bildet nedenfor. Det ble også laget en vannføringskurve slik at vi får beregnet vannføringen og tatt vannføringsproporsjonale prøver. Prøvetakingen startet i juni 2007.

I samarbeid med Lørenskog ble det i 2007 satt opp en ny stasjon (ELL) nærmere Langvannet. Den ble plassert et lite stykke nedenfor samløpet mellom Ellingsrudelva og Stovnerbekken, mellom Skårerveien 6 og Marcus Thranes vei 3E.

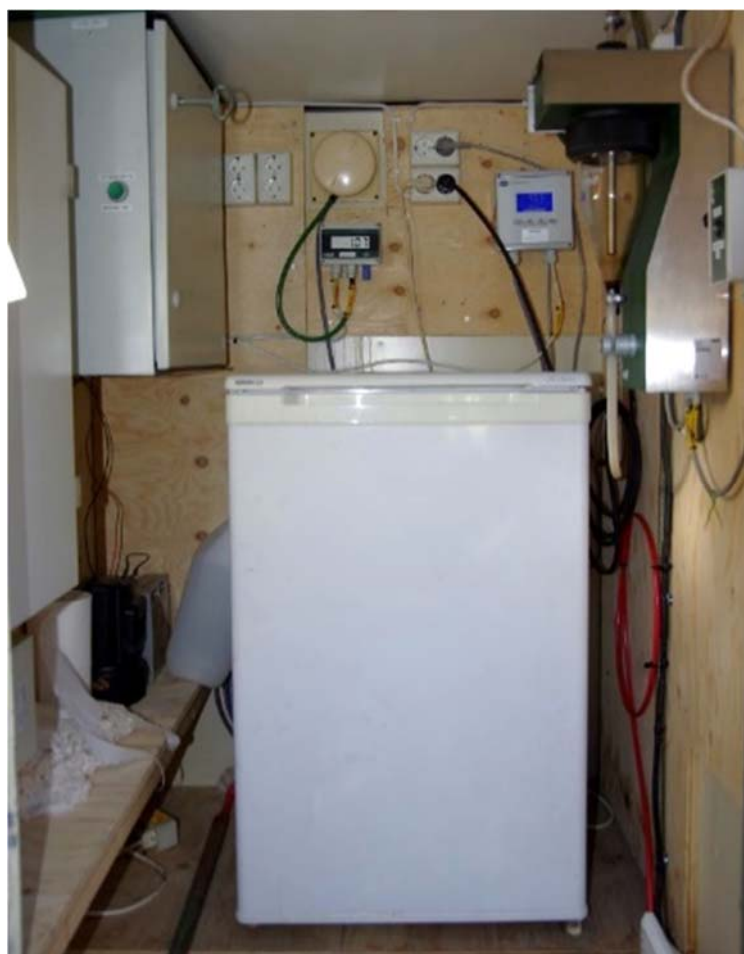
Bildet viser innholdet i måle-stasjonen ved Ellingsrudelva. Vi ser kjøleskapet, el-skapet og skapet for PLS (programmerbar logisk styring). Bak ser vi instrumentet som viser vannhøyden og det som viser ledningsevne og temperatur. Til høyre henger prøvetakeren.

Se kap.3.1.1 for beskrivelse av prøvetakingen.
