## Evaluering av bussbommen i Enebakkveien

Oppfølging av bystyrets vedtak  
416/2019 Innbyggerforslag av -  
11.06.2019 - Ekspresbuss langs  
linje 70 - Rushtidsbom i  
Enebakkveien

Dato: 06.03.23

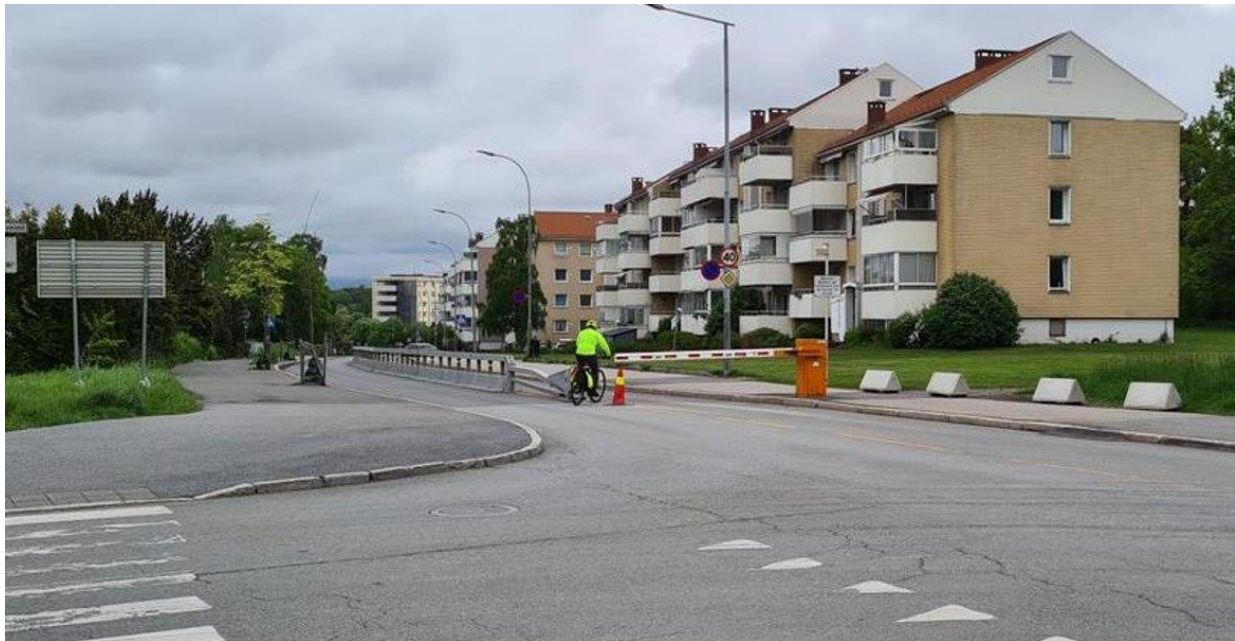
Figur 2: Syklist passerer mellom midtdeler og bussbom

Enebakkveien har i dag ikke sykkelfelt på strekningen forbi bommen, og syklist må derfor passere bussbommen enten via kjørebane eller fortauet. Det er lagt inn en asfaltløse inntil kantstein sør for bommen, slik at syklist enklere kan veksle fra kjørebane til fortau.

Enebakkveien er en populær sykkeltrasé. Telling av passeringer av bommen fra mai 2022 viser at det gjennomsnittlig passerer ca. 500 syklist per døgn kun i kjørefeltet. Det er ikke kjent hvor mange syklist som passerer på fortau.

Ved videreføring av bommen bør det vurderes midlertidig tiltak for smidigere passering av bommen for syklist, f.eks. egen passasje mellom bussbommen og kantstein mot fortau. Dette kan gjøres enten med sideforskyving av fortauet eller at fortauet smalnes inn akkurat ved bommen. Det må sikres at løsningen ikke legger til rette for at bilister kan passere på utsiden av bommen.

Enebakkveien betjener et høyt antall syklistar. Det anbefales at det anlegges egen passasje for sykkel på utsiden av bussbommen mot kantstein til fortau for den midlertidige løsningen.

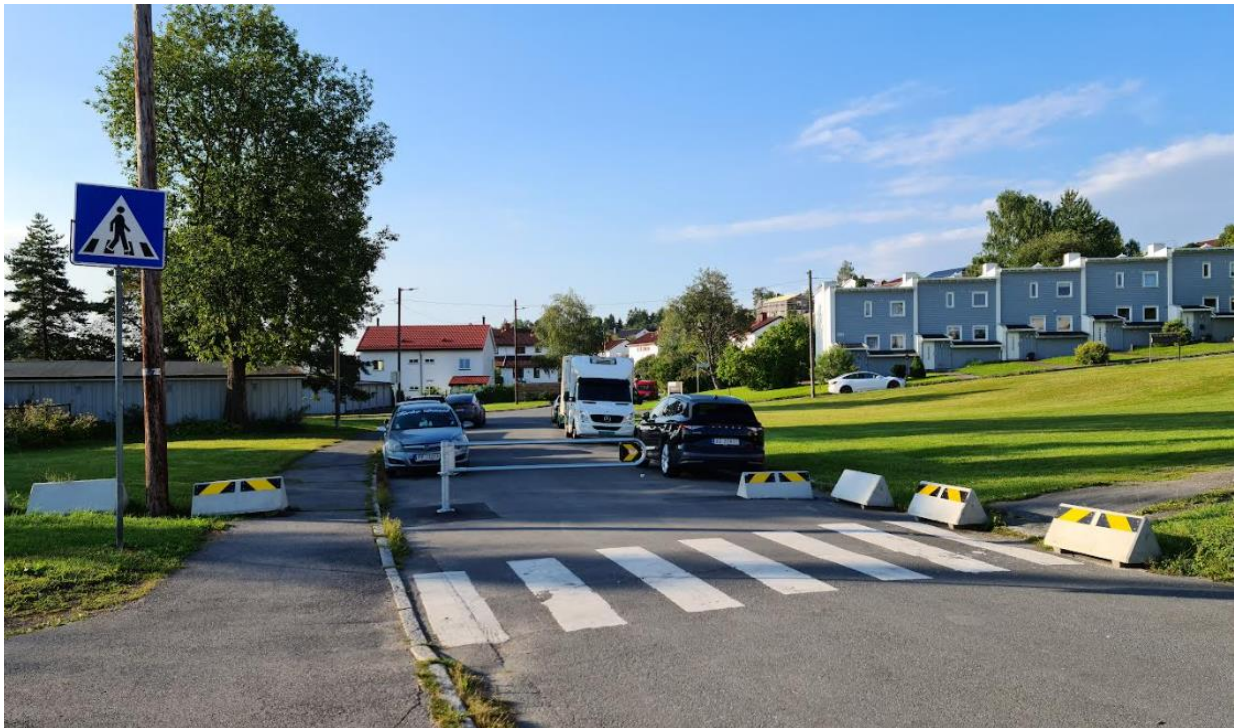
Figur 4: Sperringen i Vekterveien sett fra vest

Trafikktellingene viser at sperringen har vært vellykket i å redusere trafikken i Vekterveien. I tillegg har det kommet tilbakemeldinger om at bommen har vært et positivt bidrag til tryggere skolevei, og at trafikkmengden i Vekterveien oppleves som mindre og med tilsynelatende lavere hastighet.

Flere beboere i området har også kommet med tilbakemelding om at bommens plassering i Vekterveien bidrar til trafikkfarlige situasjoner. Bommen er plassert rett øst for kryssende gangtrasé med gangfelt over Vekterveien (se figur 4). Beboere har observert at gangarealet ved bommen benyttes som snuplass, og at kjøretøy står i gangfeltet ved av- og påstigning eller ved ærender på motsatt side av bommen.

Dagens løsning må likevel tilpasses de trafiksikkerhetsmessige utfordringene beskrevet over. Det kan for eksempel være hensiktsmessig å flytte bommen til motsatt side av gangfeltet. Tverrsnittet i veien er også smalere her, som vil redusere behovet for ytterligere sperreelementer og uheldige inngrep i grøntarealene.

Det anbefales at Oslo-bommen i Vekterveien videreføres. Bommen i Vekterveien har vært et positivt bidrag til for å redusere trafikken gjennom bolig gatene parallelt med Enebakkveien. Dagens løsning må likevel tilpasses noen trafiksikkerhetsmessige utfordringer. Det kan for eksempel være nødvendig å flytte bommen til vestre side av gangfeltet.

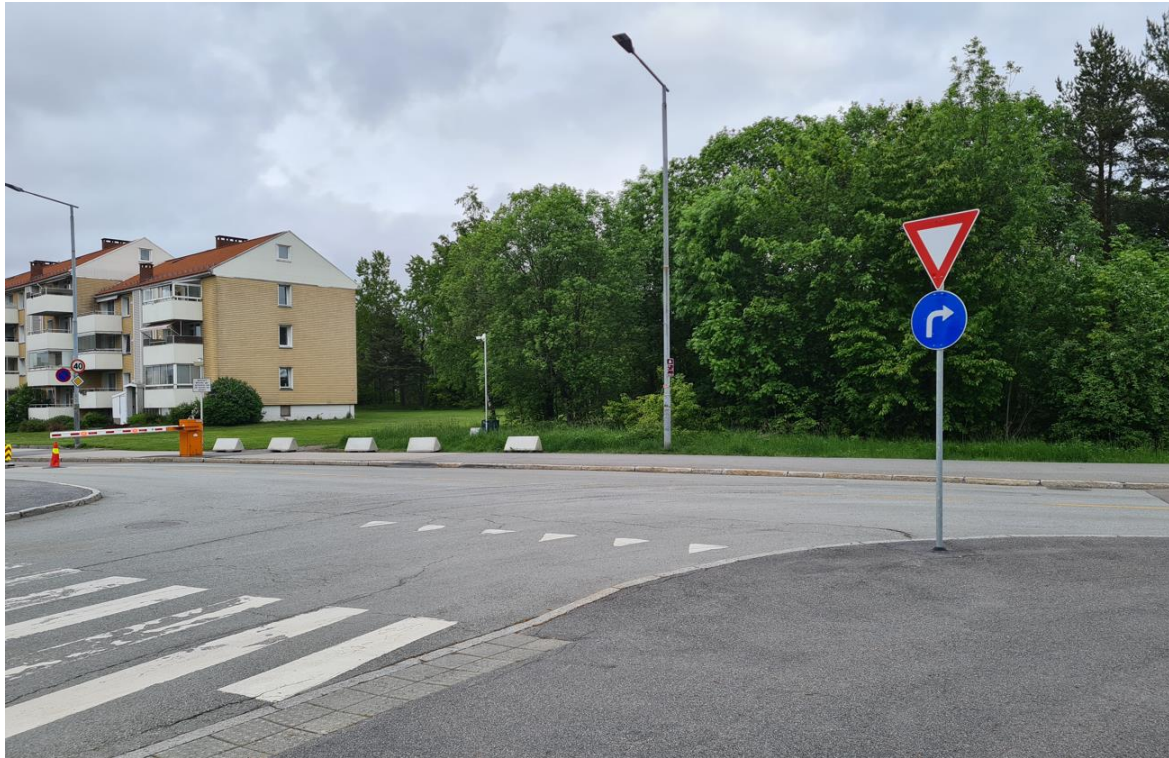
*Figur 5: Illustrasjon av eksisterende skilting fra Sandstuveien til Enebakkveien (sett fra Sandstuveien).*

Bymiljøetaten ønsker at det benyttes en enhetlig og lesbar skilting ved bussbommen. Dagens system med bom hele døgnet krever ingen spesiell skilting utover skilting av påbudt høyresving i

krysset fra Sandstuveien til Enebakkveien (se figur 5 under). På E6, ved rampene mot Sandstuveien, ble det i forkant av bom-oppstarten fjernet skilt som ledet mot Ryen syd. All trafikk til næringsområdet har dermed blitt ledet inn fra rampene i Ryenkrysset.

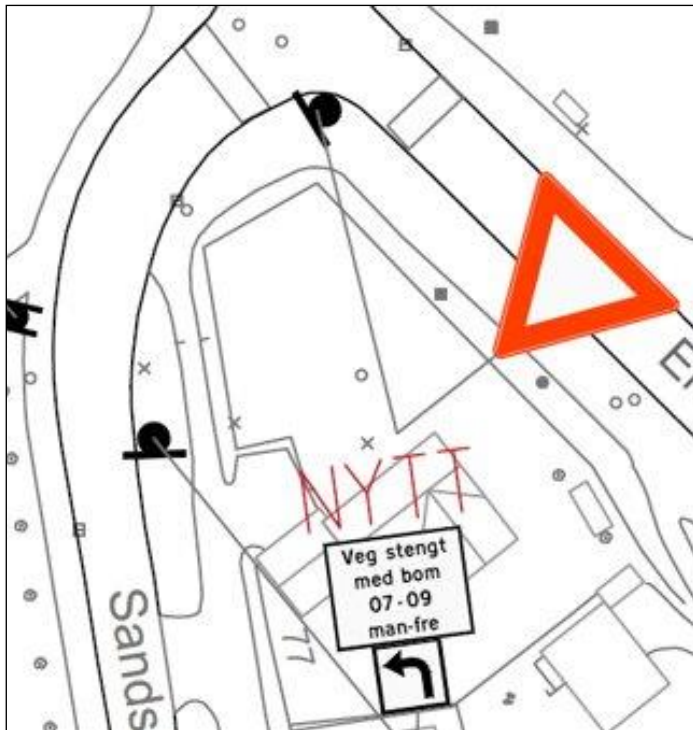
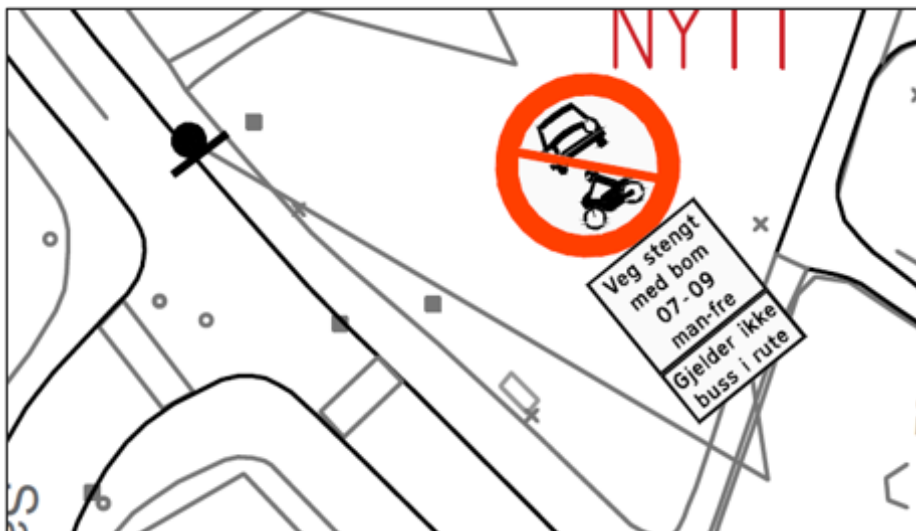
Figur 6: Utklipp fra skiltplan ved rushtidsbom fra 2016/17 ved krysset Sandstuveien x Enebakkveien

Det er kommet flere innspill med ønske om rushtidsbom fremfor døgntidkunterlig bom i Enebakkveien. Bruk av rushtidsbom medfører mer intrikat skilting med flere unntaksbestemmelser på underskilt (se figur 6 og 7). Bruk av flere underskilt utfordrer lesbarheten til skiltingen og kan bidra til at trafikanter ikke oppfatter bestemmelsene. Særlig gjelder dette ukjente trafikanter i området.

Til sammen vurderes det som at en døgnkontinuerlig bussbom vil gi mindre risiko for at bilister må snu foran bommen, og av hensyn til trafikksikkerhet for gående og syklende anbefales det derfor at denne løsningen videreføres.
