MAI 2025  
OSLO KOMMUNE

# MILJØUNDERSØKELSER GRESSHOLMEN OG RAMBERGØYA 2024

RISIKO VED FORURENSNING I JORD OG SEDIMENTER

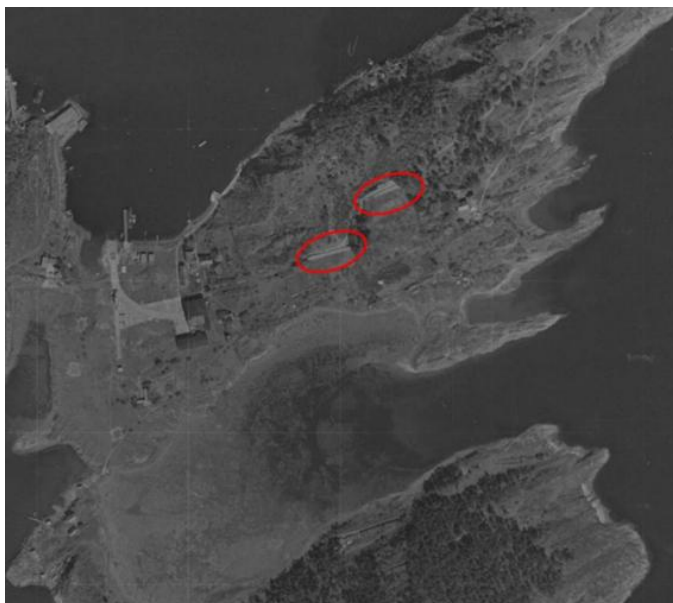
Figur 3 Mulige standplassområder på Gressholmen, tilsvarende pkt. nr. 15 og 16 i Figur 2 (Oslo kommune, 2023)

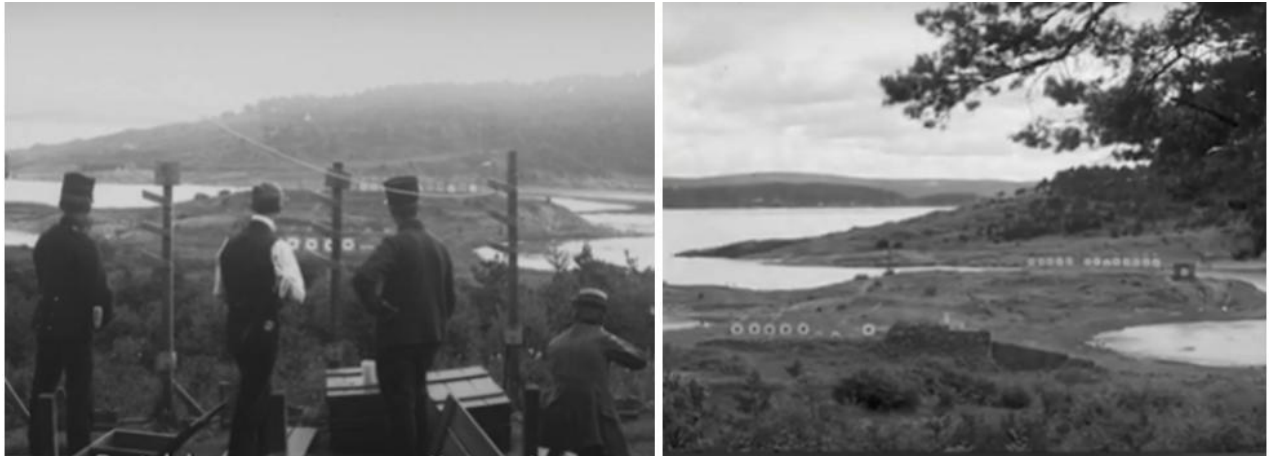
Figur 5 Bilde til venstre antas å være standplass i pkt. 15 i Figur 2, hvor de synlige skivene (blinkene) i begge bilder antas å være pkt. 12 og 13 i Figur 2 (Nasjonalbiblioteket). Bildet til høyre viser skyteskivene.

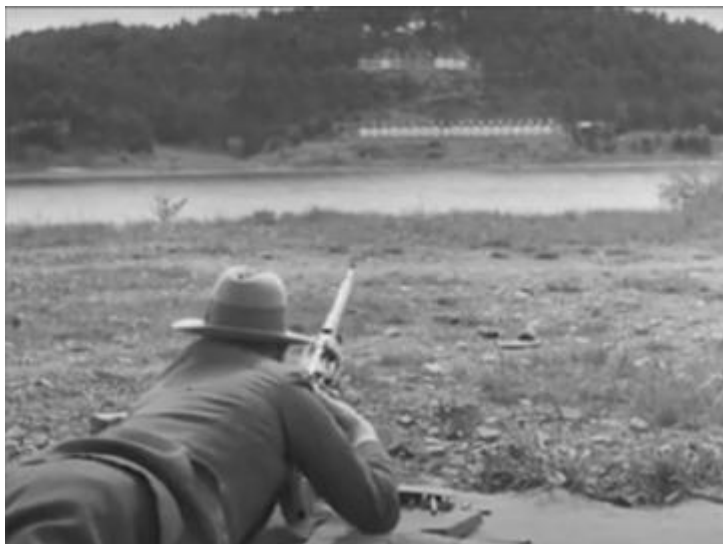
Figur 6 Bildet viser skytter som antas å ligge i området ved pkt. 16 i Figur 2, og hvor skiver (binker) er på Rambergøya i pkt. 9 i Figur 2 (Nasjonalbiblioteket)

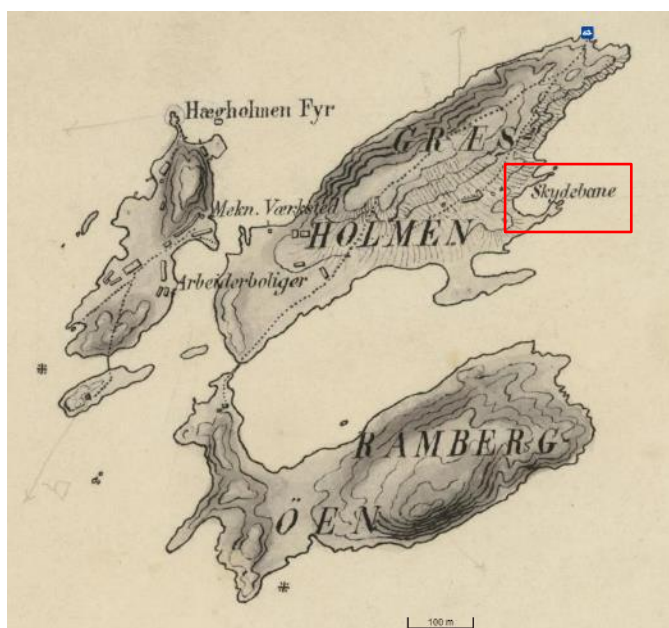
Figur 7. Historisk kartutsnitt fra Finn.no/kart fra 1886 (Oslo-14D8NE-kart-1886). Kartet viser tilstedeværelse av en skytebane i et annet område enn i Figur 2, se vår røde markering.

Søk i historiske kart kan tyde på at det i 1886 var skytefelt på Gressholmen noe lenger mot øst enn på kart fra 1994 (Figur 7). Dette området er undersøkt nærmere.

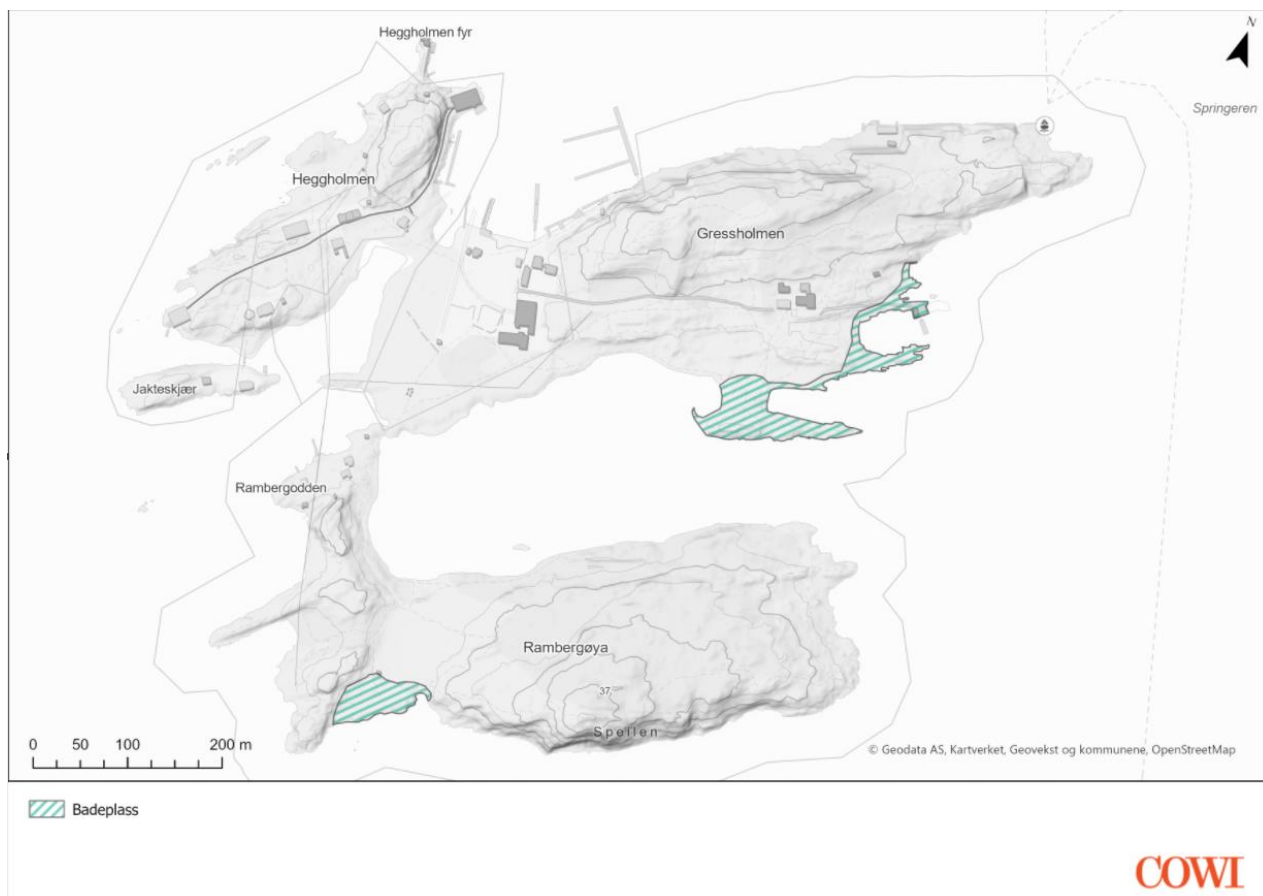
Figur 10 Skraverte områder er vurdert som aktuelle for bading, her er derfor strengeste akseptkriterie for bly benyttet i avgrensningen av forurenset område (COWI).

I Figur 10 vises områder vurdert som badeplass og som da har strengeste akseptkriterie. Vurdering er basert på observasjoner under feltarbeidet, områdets egnethet for bading, avstand til sjø og bilder på blant annet finn.no/ kart og google.com/maps.

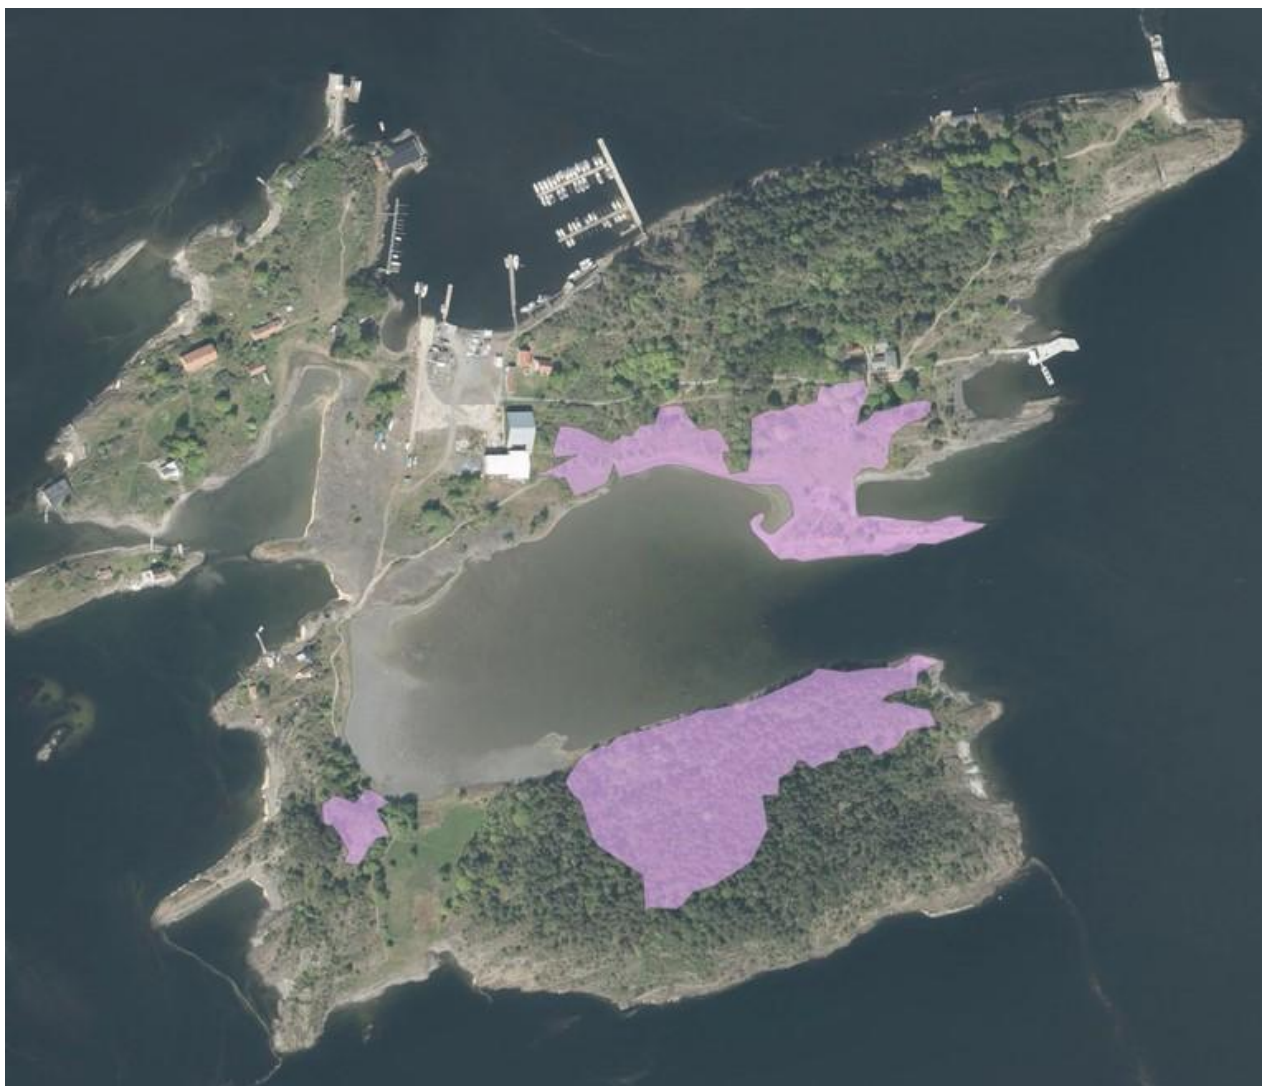
*Figur 11 Undersøkt område som viser avgrensning av forurensede områder på Gressholmen og Rambergøya. Innenfor de lilla flatene er det registrert konsentrasjoner av bly over akseptkriteriene (COWI)*

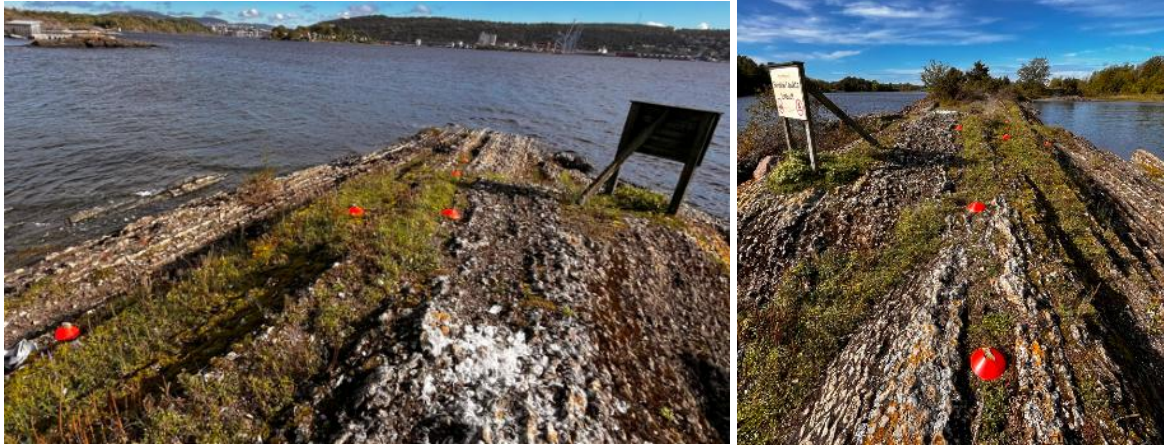
Figur 12 Bildene viser punkter (røde kjegler) med blykonsentrasjon over akseptkriteriene for et område som benyttes til bading på Gressholmen (COWI)

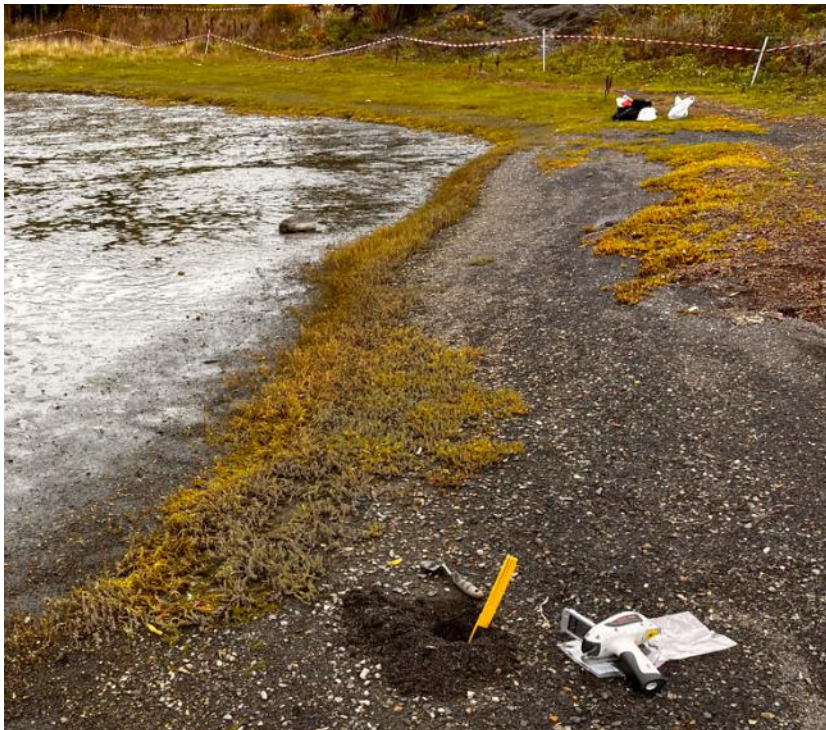
Figur 13 Prøvetaking på den vestre stranda inn i vika på Gressholmen. Her ble det også utført XRF-målinger i vertikalprofilen under terrengoverflaten (COWI).

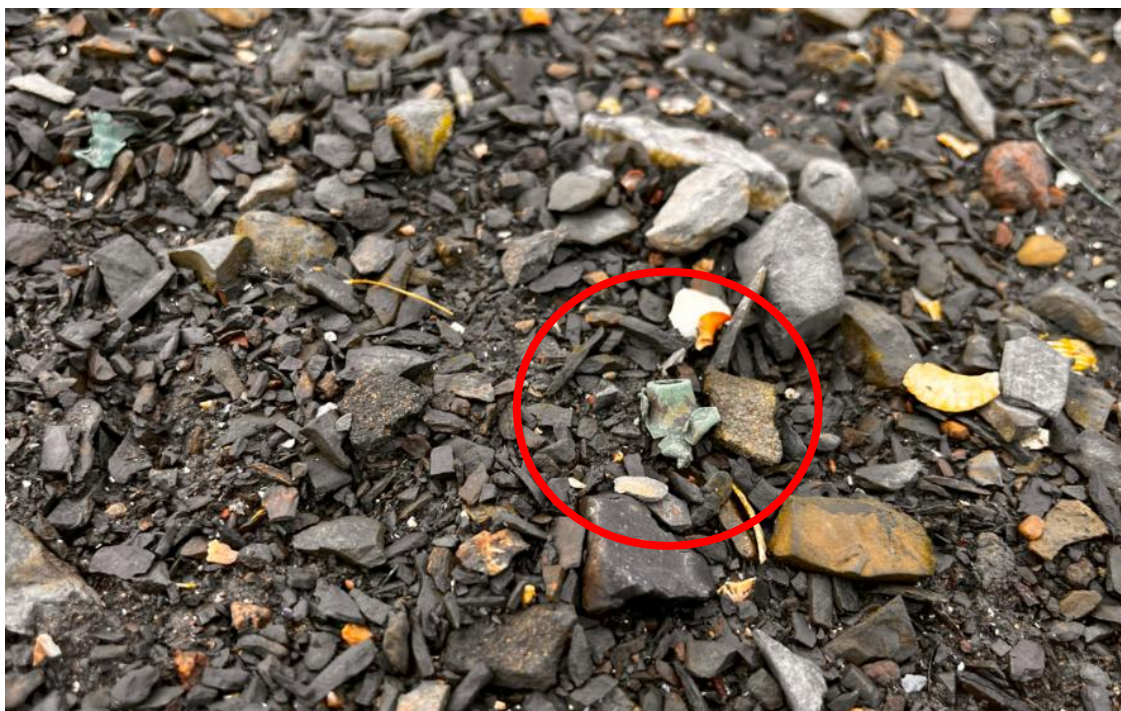
Figur 14 Synlig deformert prosjektil på stranda på Gressholmen. Grønnfargen tyder på at mantelen er av kobber (COWI)

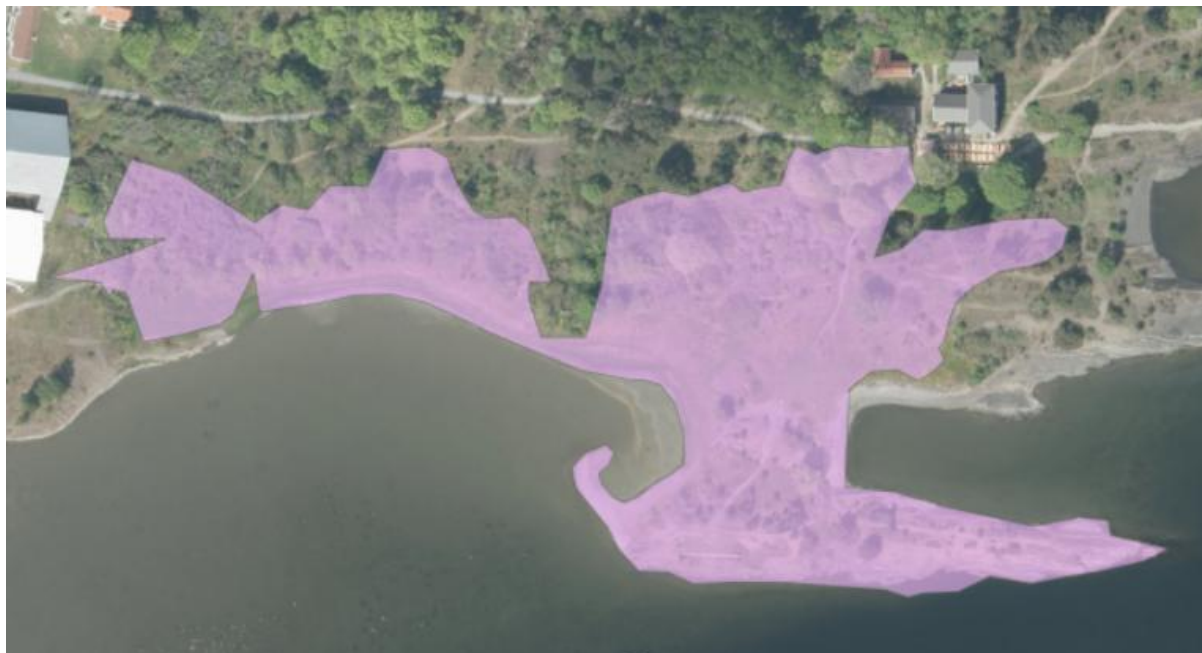
Figur 15 Avgrenset område på Gressholmen. Innenfor de lilla flatene er det registrert konsentrasjoner av bly over akseptkriteriene (COWI)

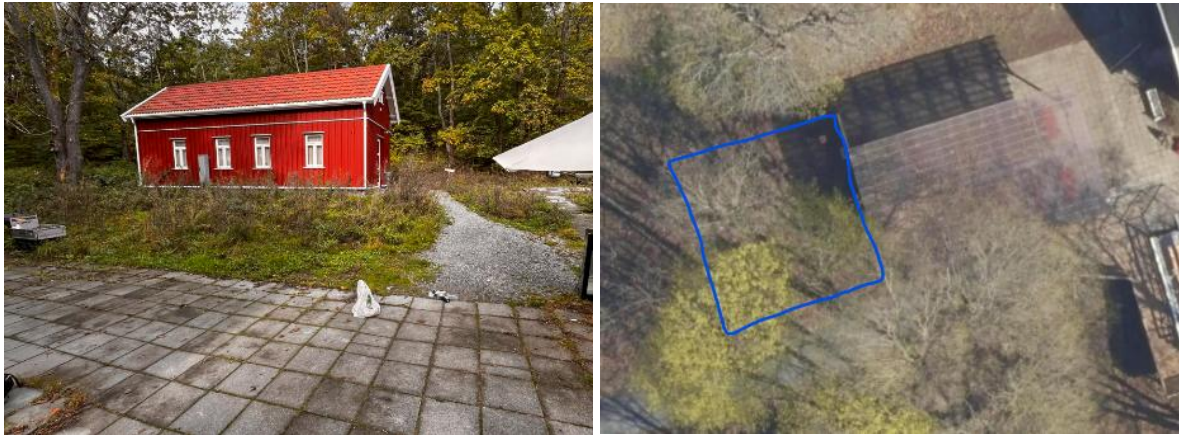
Figur 16 Bildet til venstre viser undersøkt areal mot toalettbygget ved Gressholmen kro, og bildet til høyre viser området vest for pergolaen (COWI)

Med bakgrunn i at mange oppholder seg på og i nærhet til kroa, ble det tatt ut flere stikkprøver her enn ellers på Gressholmen og Rambergøya. Det ble fokusert på områdene vest, sør og øst for kroa (Figur 16 til Figur 18). I skogen nord for kroa, antas det å være få som oppholder seg. Det ble prøvetatt rett vest for pergolaen, mellom arealet for pergola og toalettbygget, i blomsterbedet sør og øst for bygget, i

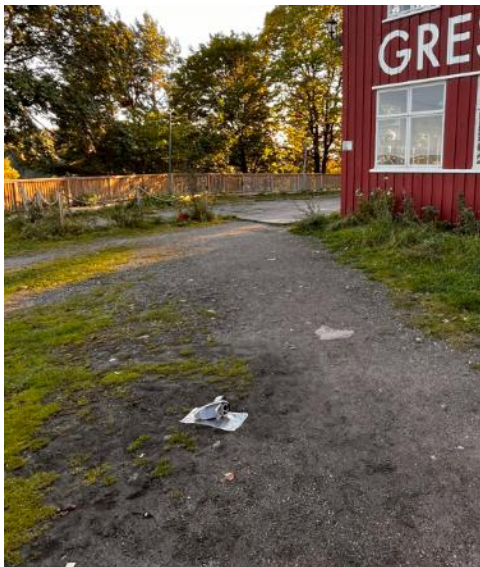
Figur 17 XRFen ligger rett nordøst for Gressholmen Kro. I samme punkt ble det registrert blyverdier over akseptkriteriet (COWI)

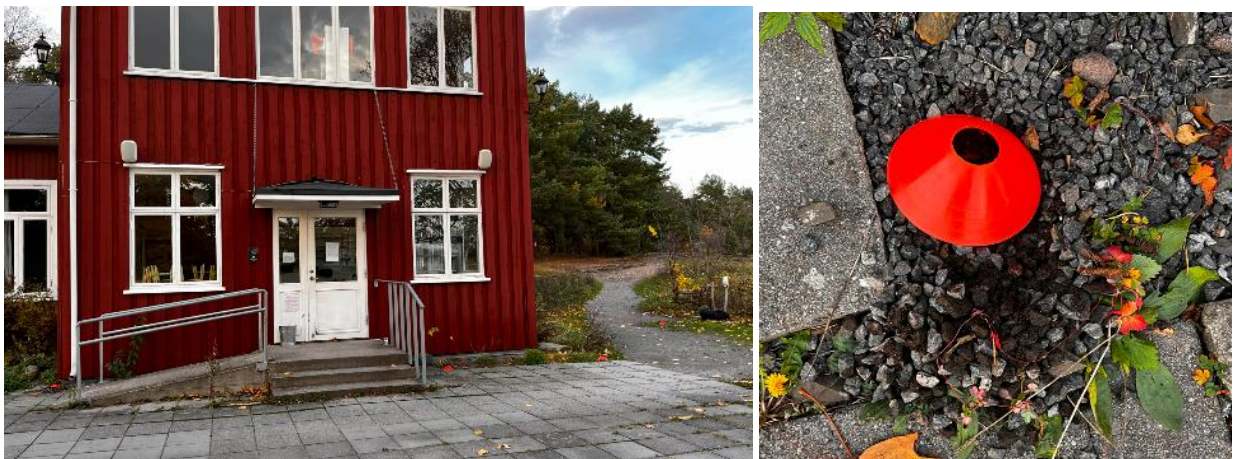
Figur 18 Bildet til venstre viser prøvepunkter (røde kjegler) ved inngangspartiet til kroa med blyverdier over akseptkriteriet. Bildet til høyre viser at prøven ble tatt i jordmasser rett under singelen (COWI).

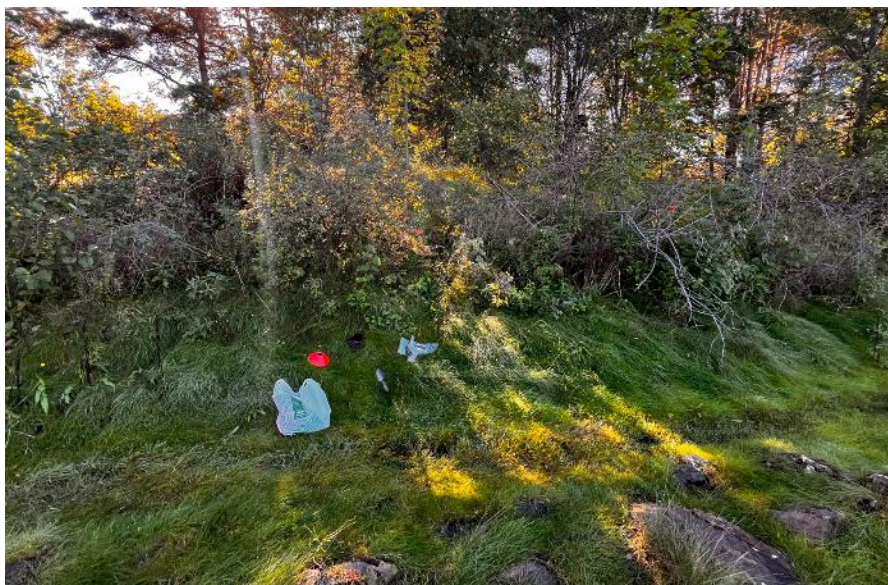
*Figur 19 Bildet er tatt i retning sørvest mot skivevoll innerst i bukta mellom Gressholmen og Rambergøya. Rød kjele markerer punkt i avgrensningslinjen. Det var mye gress og vegetasjon på lokaliteten (COWI)*

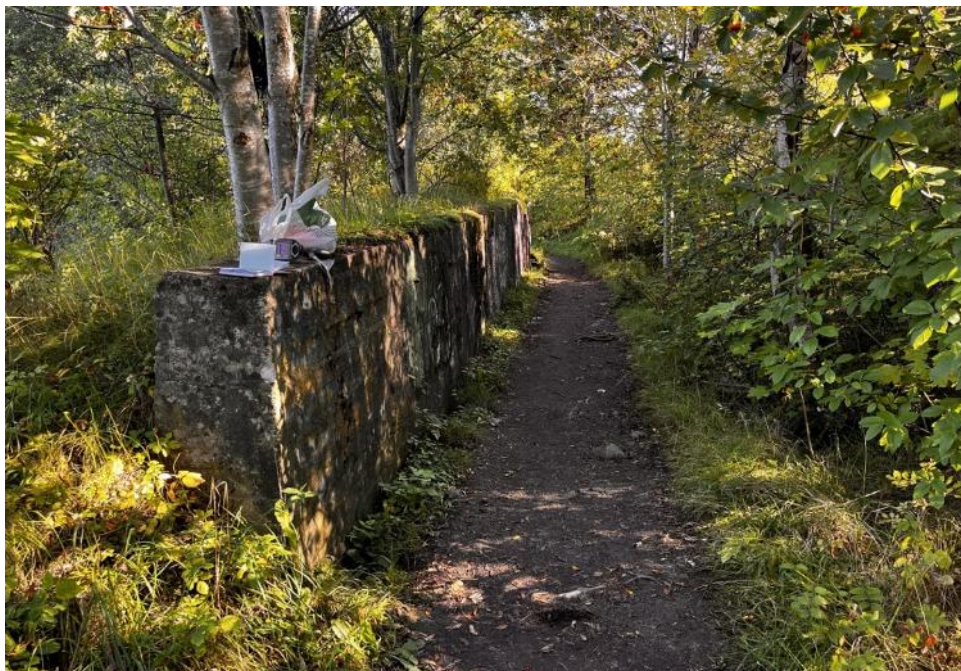
Figur 20 Bildet viser anvisermuren og stien ved siden av denne. Bildet er tatt mot sørøst i retning Rambergøya badeplass (COWI)

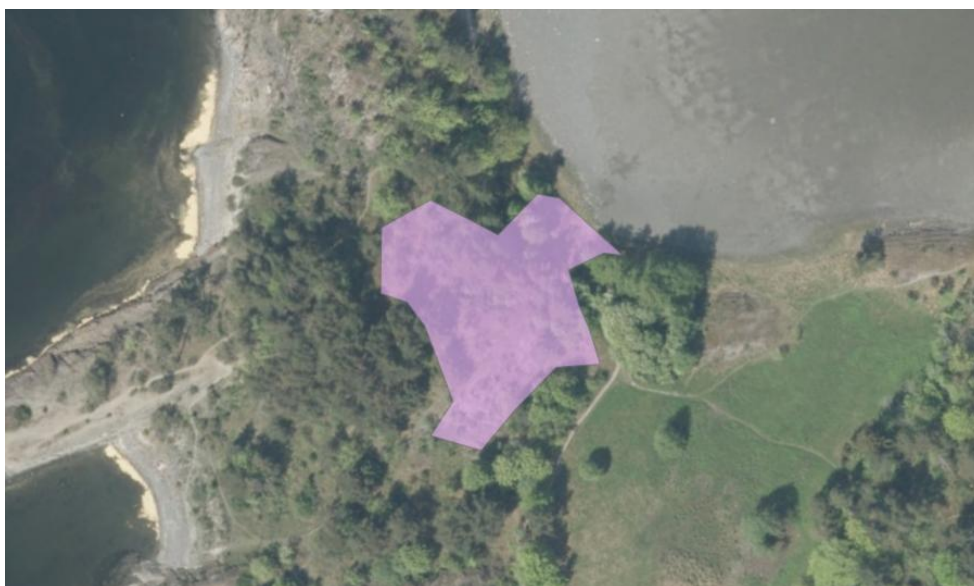
Figur 21 Avgrenset område i Rambergbukta (bukta mellom Gressholmen og Rambergøya). Innenfor den lilla flaten ble det registrert konsentrasjoner av bly over akseptkriteriene (COWI)

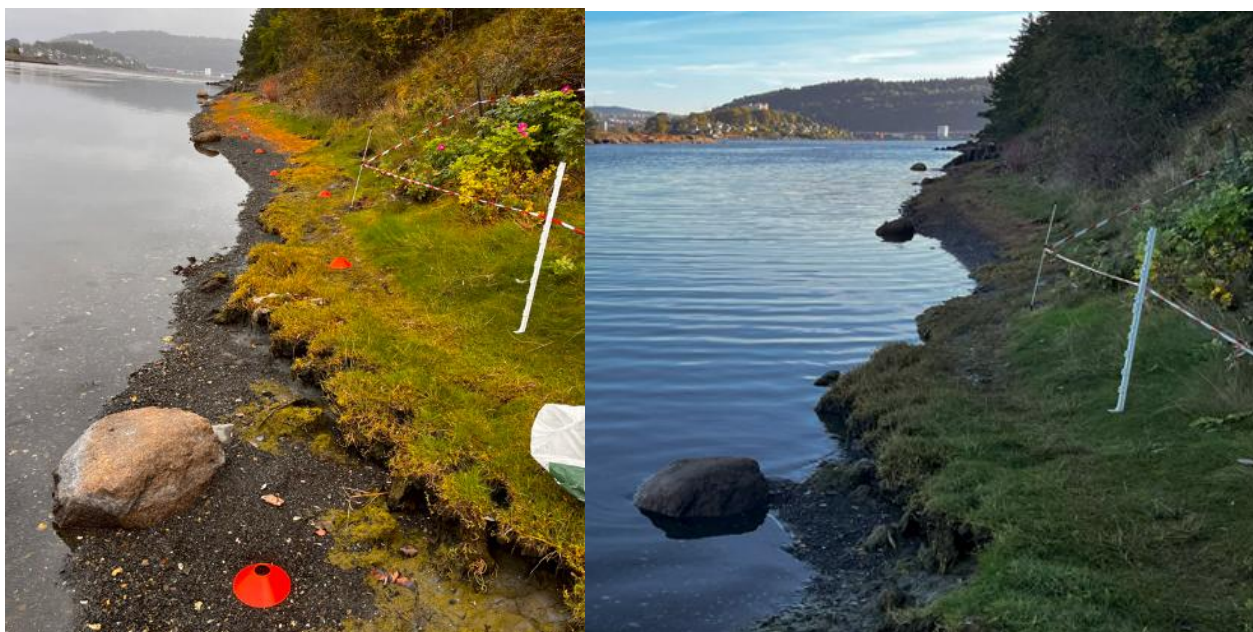
*Figur 22 Skråningen til høyre i bildene er skivevoll for rødt område, og de røde kjeglene på venstre bilde markerer hvor det ble registrert konsentrasjoner av bly over akseptkriteriet. Ytterpunktet for avgrensningen blir derfor selve vannlinja. Vannlinja varierer med flo og fjære. Deler av områdene hvor det var forholdsvis høye blykonsentrasjoner ligger under vann i bildet til høyre (COWI)*

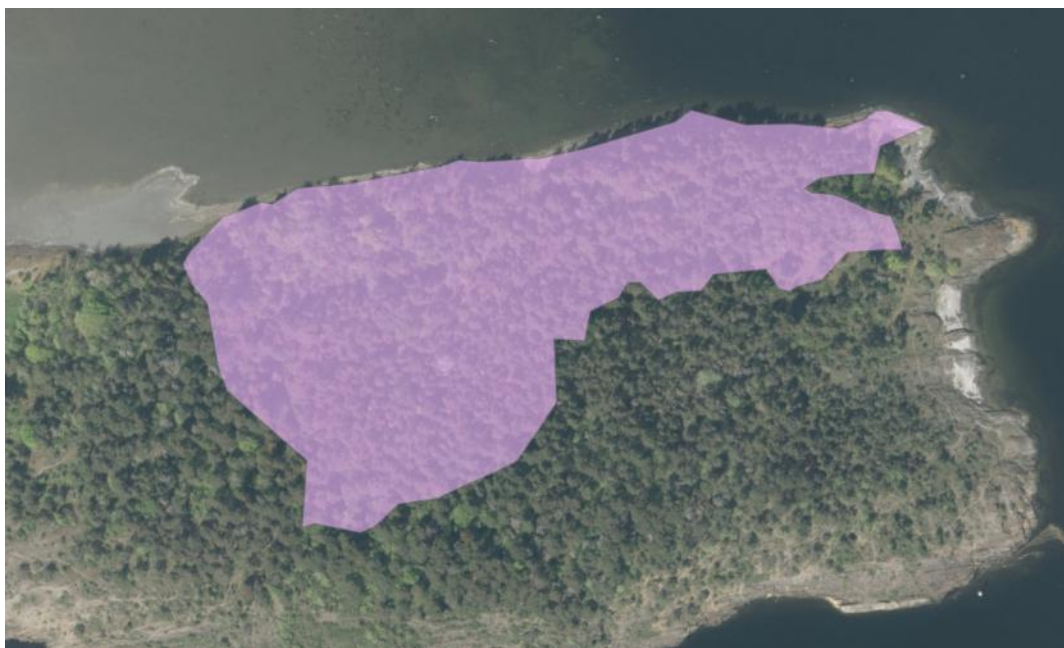
Figur 23 Avgrenset området på Rambergøya. Innenfor den lilla flaten er det registrert konsentrasjoner av bly over akseptkriteriene (COWI).

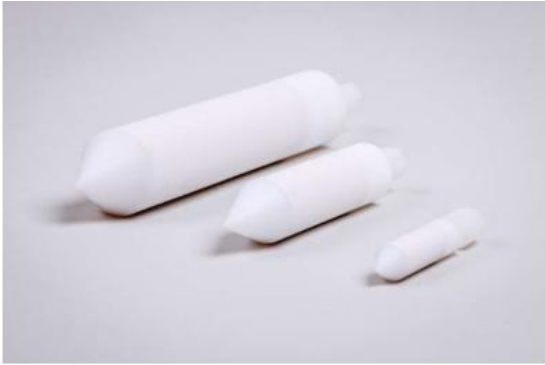
Figur 24. PRENAT vakuumsonder installert i jordprofiler på Gressholmen og Rambergøya (DMR).

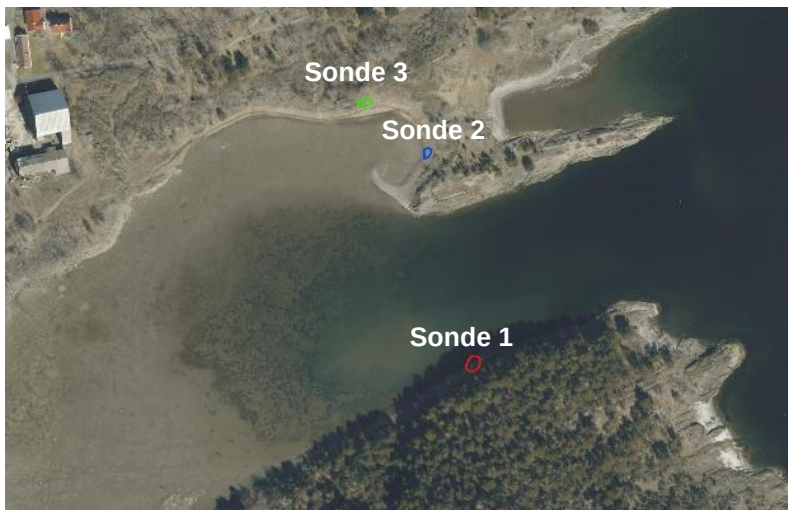
Figur 25 Bildet viser plassering av de tre lokalitetene hvor vakuumsondene ble etablert på Rambergøya (sonde 1) og Gressholmen (sonde 2 og 3). I hvert punkt ble det installert to sonder (A+B) (COWI).

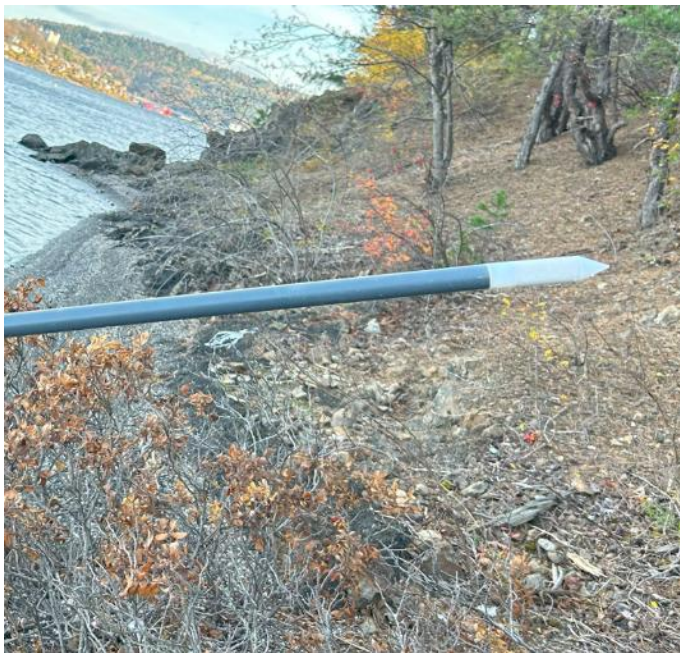
Figur 26 Vakuumsonden (hvit) som skal presses inn i massene. Slangen til sonden ligger inne i det grå røret. Hullet sonden presses inn i ble laget med metallstanga (COWI)

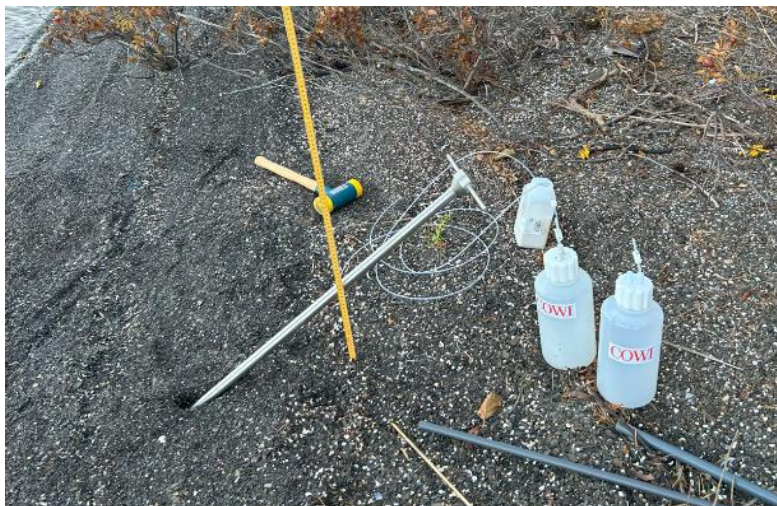
Figur 27. Bildet viser installering av vakuumsone 1 på Rambergøya i oktober 2024 (COWI).

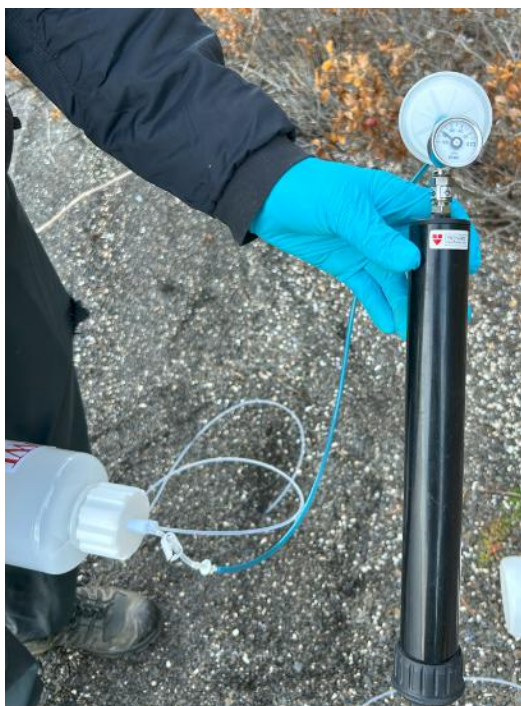
Figur 28 Flaskene tilknyttet sondene utplassert på Gressholmen og Rambergøya ble satt med et undertrykk på 0,8 bar (COWI)

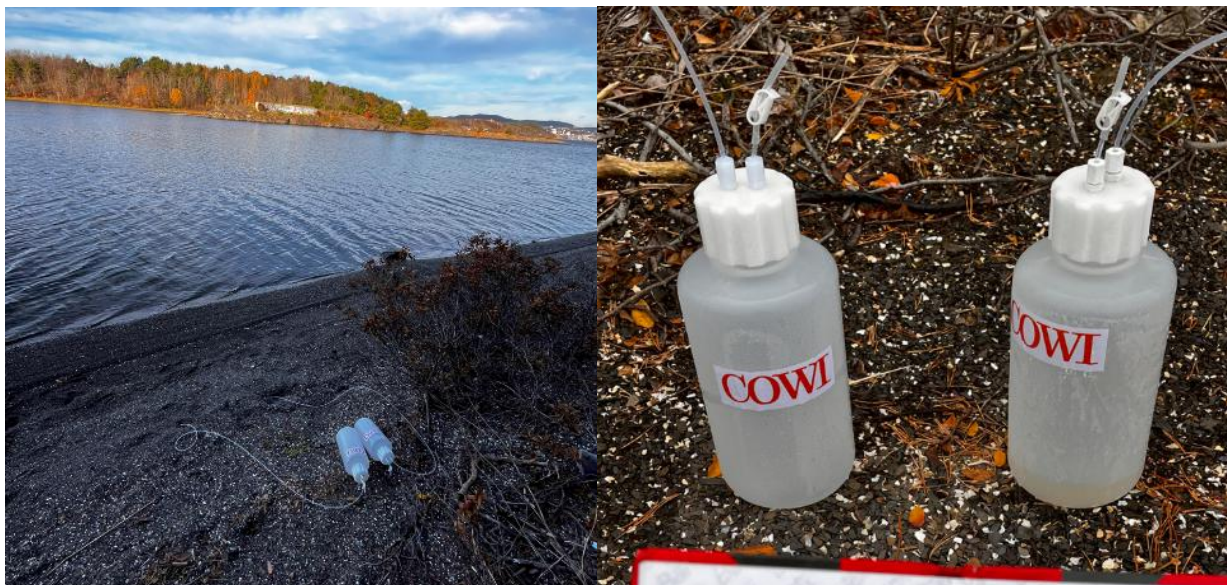
Plassering av sonde var på stranda med grov grus/ forvitret fjell. Høy blyverdi ble registrert ned til ca. 20 cm. Massene var litt grove. Det var finere masser litt dypere i jordprofilet, men siden det her ble registrert lav blyverdi, var det ikke aktuelt å installere sondene dypere. Sondene ble derfor installert i ca. 20 cm dybde. Det ble satt på undertrykk, men ved kontroll ca. 2 timer etter installasjon var trykket lavt. Det ble satt på undertrykk på ny, men vi forventet lite eller ikke noe vann i disse flaskene.

Det var som forventet lite vann i flaskene da vannprøvene ble hentet. I en flaske var det så å si ikke noe vann, men i den andre nok vann til å analysere for metaller.

*Figur 29 Bildet til venstre viser plassering av punktet Sonde 1. Det ble installert to vakuumsønder, en til hver flaske. Bildet til høyre viser mengde vann i flaskene ved vannprøvetakingen (COWI).*

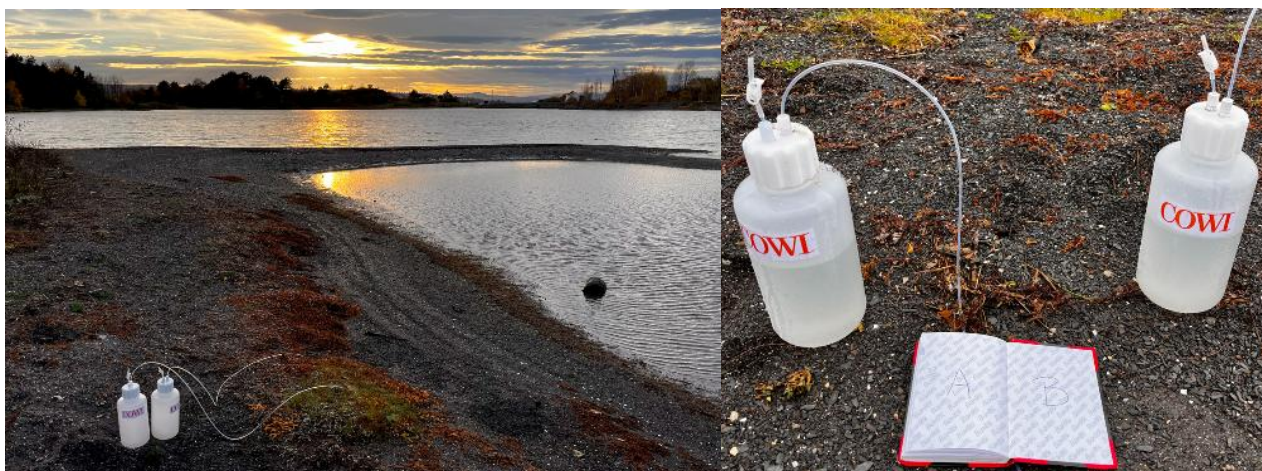
Sondene ble etablert i strandsonen. Massene ved sonde 2 på Gressholmen var mer finkornet enn ved Sonde 1. Blyverdiene i massene var lavere enn ved Sonde 1, men fortsatt høye. Det var synlige biter av leirduer i nærheten til punktet. Sondene ble også her installert i ca. 20 cm dybde. Undertrykk ble satt på og var fortsatt bra ca. 2 timer etter installasjon. Da var det kommet noe vann i flaskene.

Det var ca. 1 liter vann i begge flaskene da vannprøvene ble hentet.

*Figur 30 Bildet til venstre viser plassering av punktet Sonde 2. Det ble installert to vakuumsønder, en til hver flaske. Bildet til høyre viser mengde vann i flaskene ved vannprøvetakingen (COWI).*

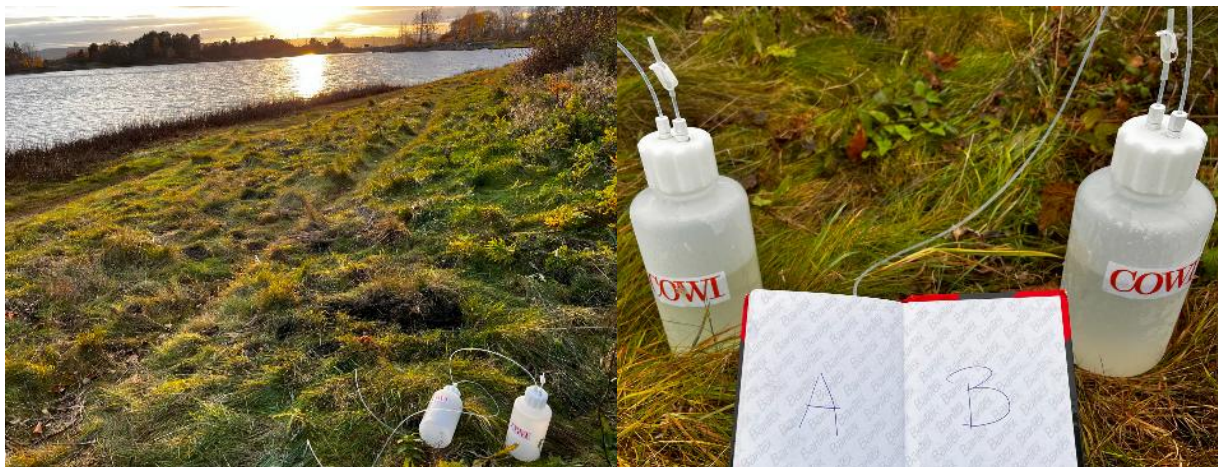
grunnvannet var ca. 15 cm, og sondene ble lagt på ca. 15 cm. Undertrykk ble satt på og var fortsatt bra ca. 2 timer etter installasjon. Da var det kommet noe vann i flaskene.

Det var ca. 1 liter vann i begge flaskene da vannprøvene ble hentet.

*Figur 31 Bildet til venstre viser plassering av punktet Sonde 3. Det ble installert to vakuumsonder, en til hver flaske. Bildet til høyre viser mengde vann i flaskene ved vannprøvetakingen (COWI).*

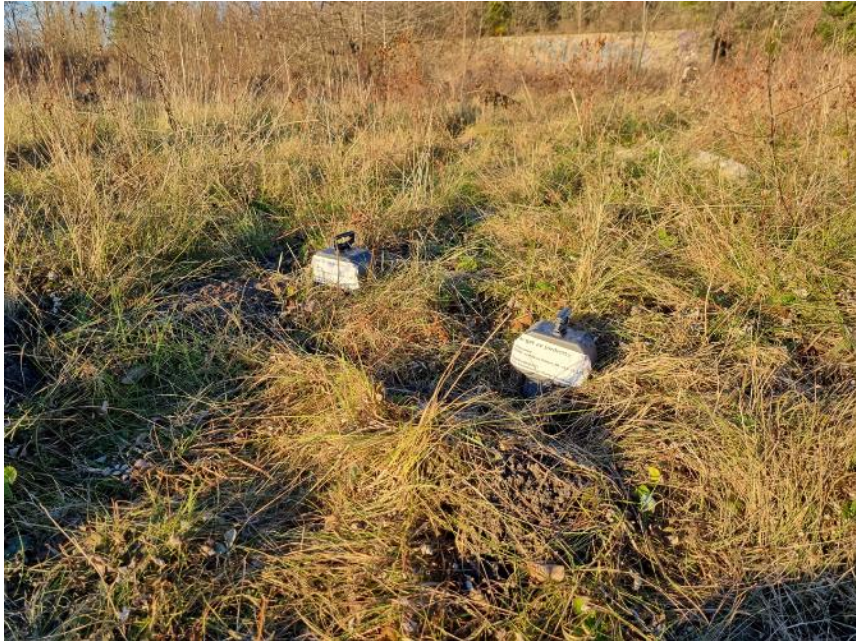
Fellene ble kontrollert, og døde dyr tatt ut hver andre til tredje dag. Dyrene ble lagt i Rilsanposer, og lagret i dypfryser ved <-18 °C frem til dissekering. Til sammen ble det fanget seks vånd og ti skogmus.

Figur 33. Feller av typen Vole Trap PRO SuperCat plassert ut på Gressholmen for fangst av vånd og skogmus. Bildet er tatt i område 2, slik som vist i Figur 34. Foto: COWI.

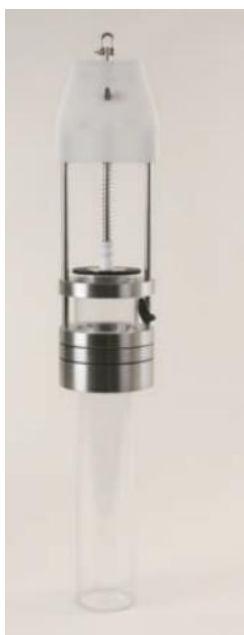
Figur 35. HTH-kjerneprøvetaker med plexiglassrør benyttet for prøvetaking av bunnsedimenter i bukta mellom Gressholmen og Rambergøya 17.09.2024 ([The HTH Gravity Corer | pylonex1](#)).

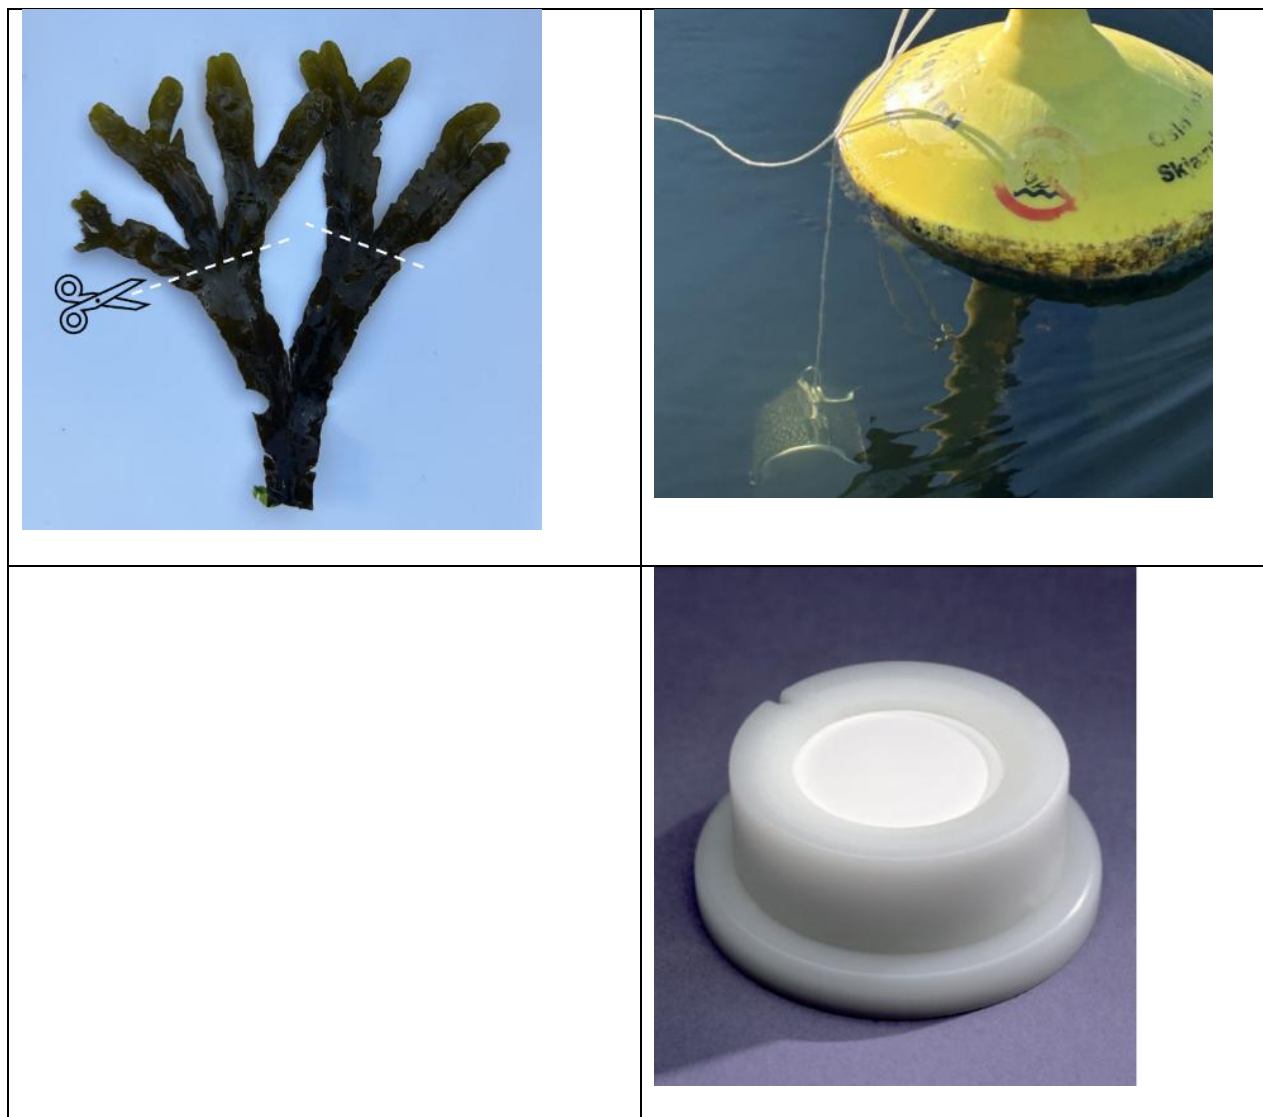
Figur 37. Innsamling av tang (*Fucus sarratus*), (venstre bilde) hvor de øvre skuddspissene klippes av for analyse. Høyre bilde, hvor DGT er plassert i stålbur hengende fra flytebøye på ca 50 cm vanndyp. DGT er vist i nedre høyre bilde. Innsamling og utplassering på Gressholmen 17.09.24.(COWI)

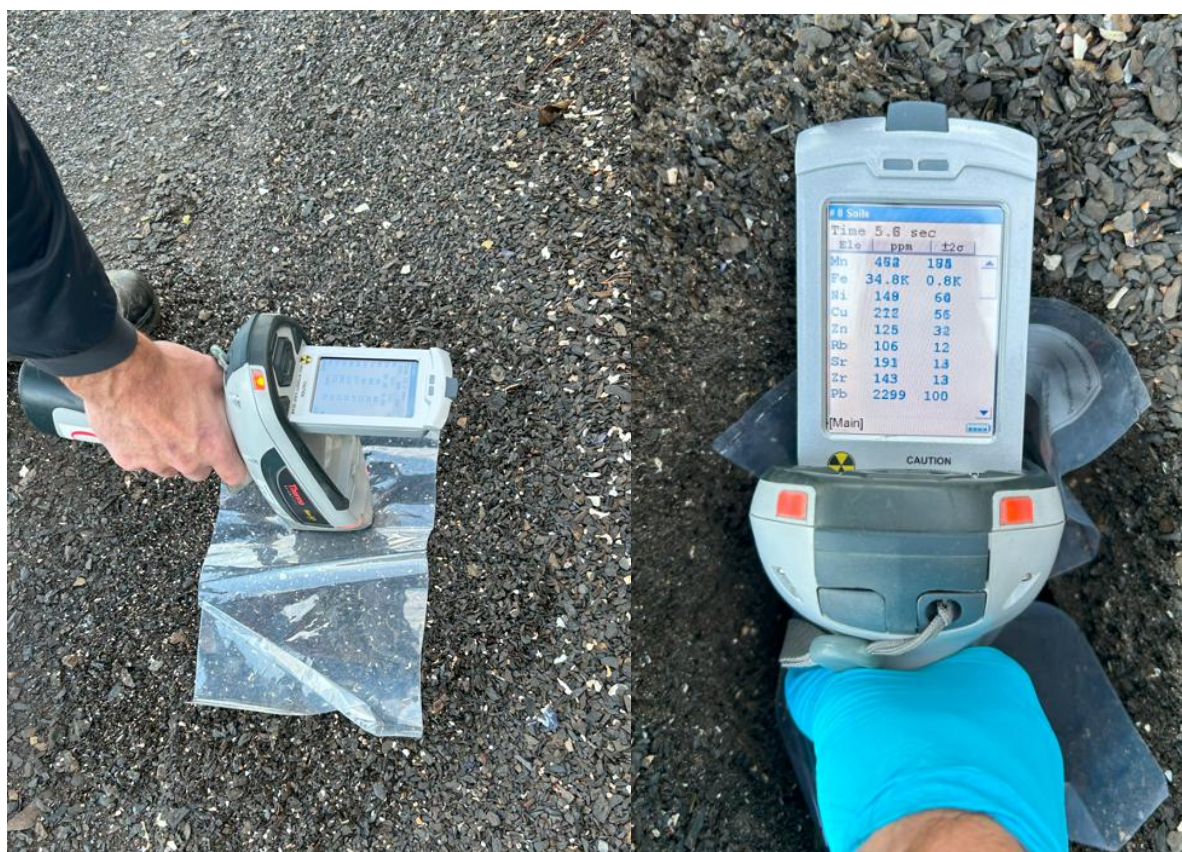
Figur 38 Bildene viser måling med XRF på stranda på Rambergøya. Venstre bilde i overflaten og høyre bilde i ca. 10 cm dybde (COWI)

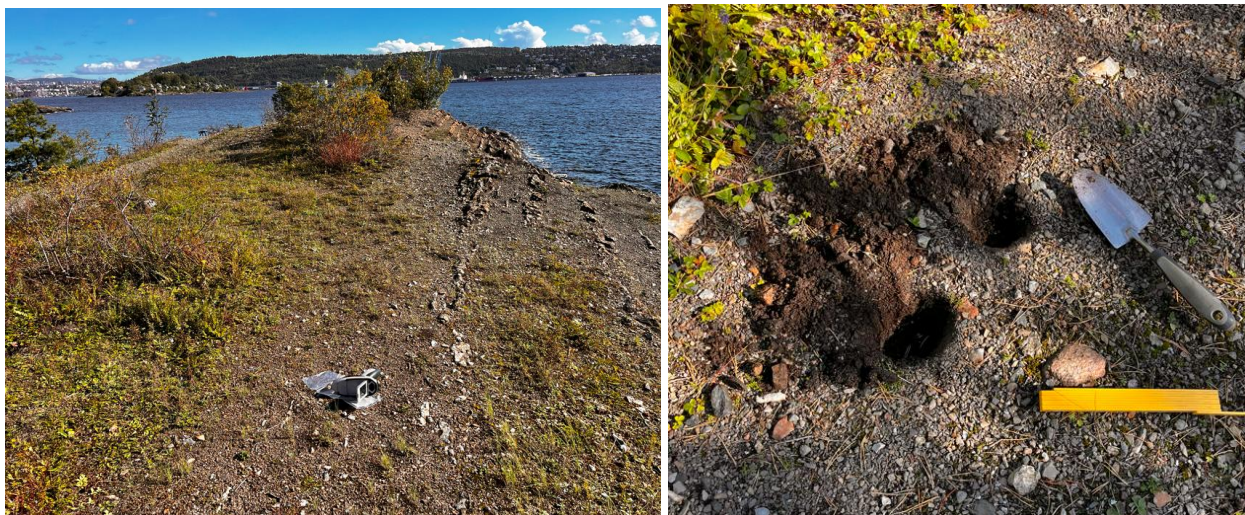
*Figur 49 Undersøkelser av blykonsentrasjoner i forskjellige jorddybder på Gressholmen ved badeplassen (COWI)*

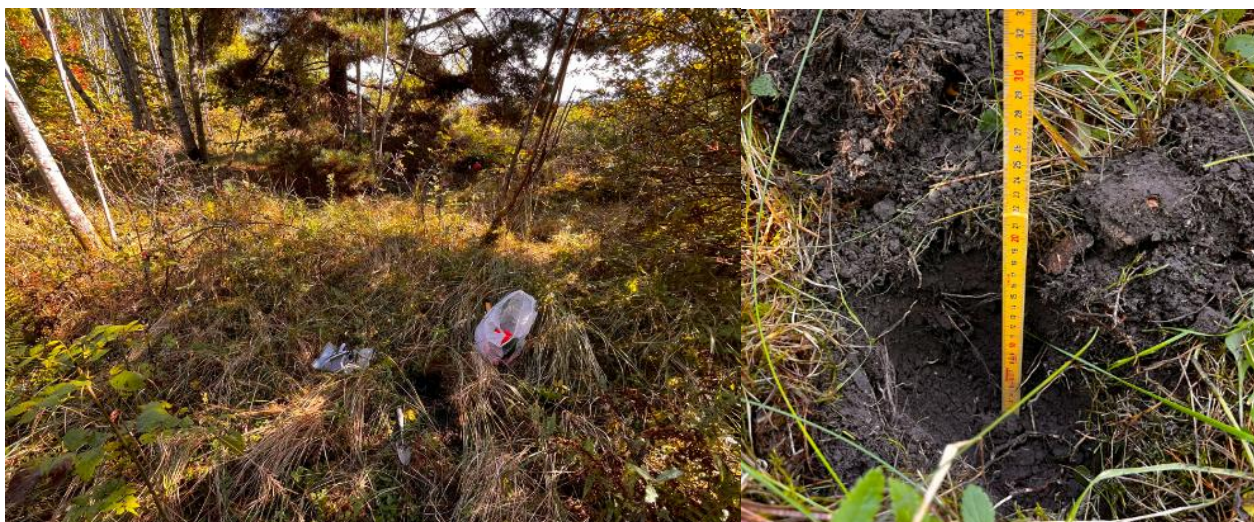
*Figur 50 Undersøkelser av blykonsentrasjoner i forskjellige jorddybder i et område på Gressholmen med trær og tykkere jorddekke (COWI)*

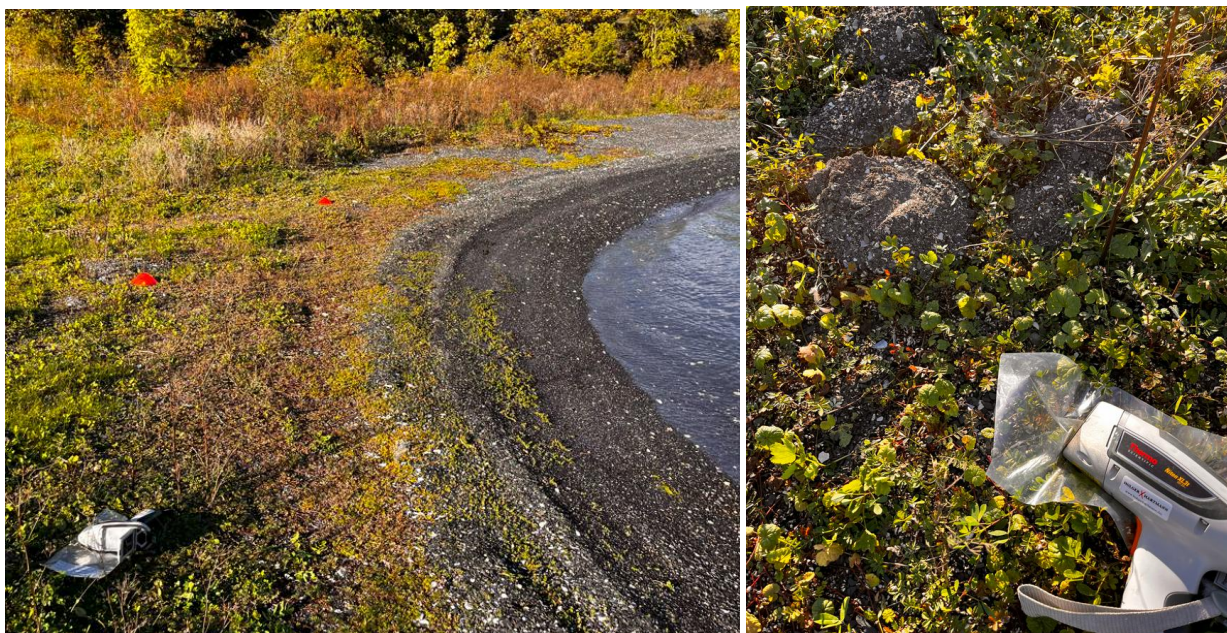
*Figur 51 Situasjonsbilde fra Gressholmen hvor det er vegetasjonsdekket terreng med jordmasser oppgravd av vånd/ jordrotte (COWI)*
