MAI 2025  
OSLO KOMMUNE

# MILJØUNDERSØKELSER GRESSHOLMEN OG RAMBERGØYA 2024

RISIKO VED FORURENSNING I JORD OG SEDIMENTER

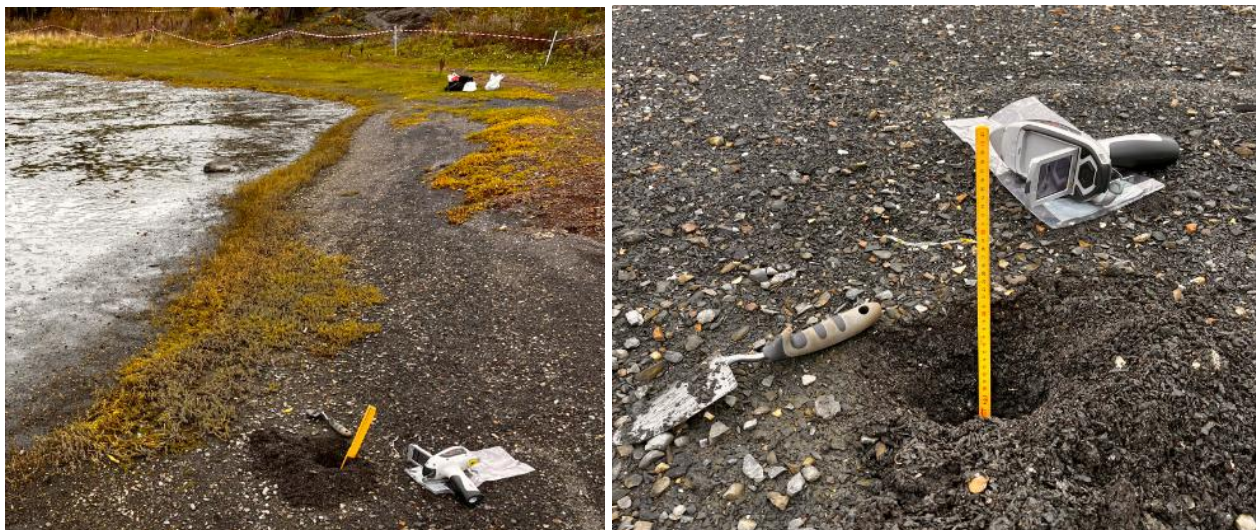
*Figur 52 Undersøkelser av blykonsentrasjoner i forskjellige jorddybder ut mot vannet i den vestre bukta på Gressholmen (COWI)*

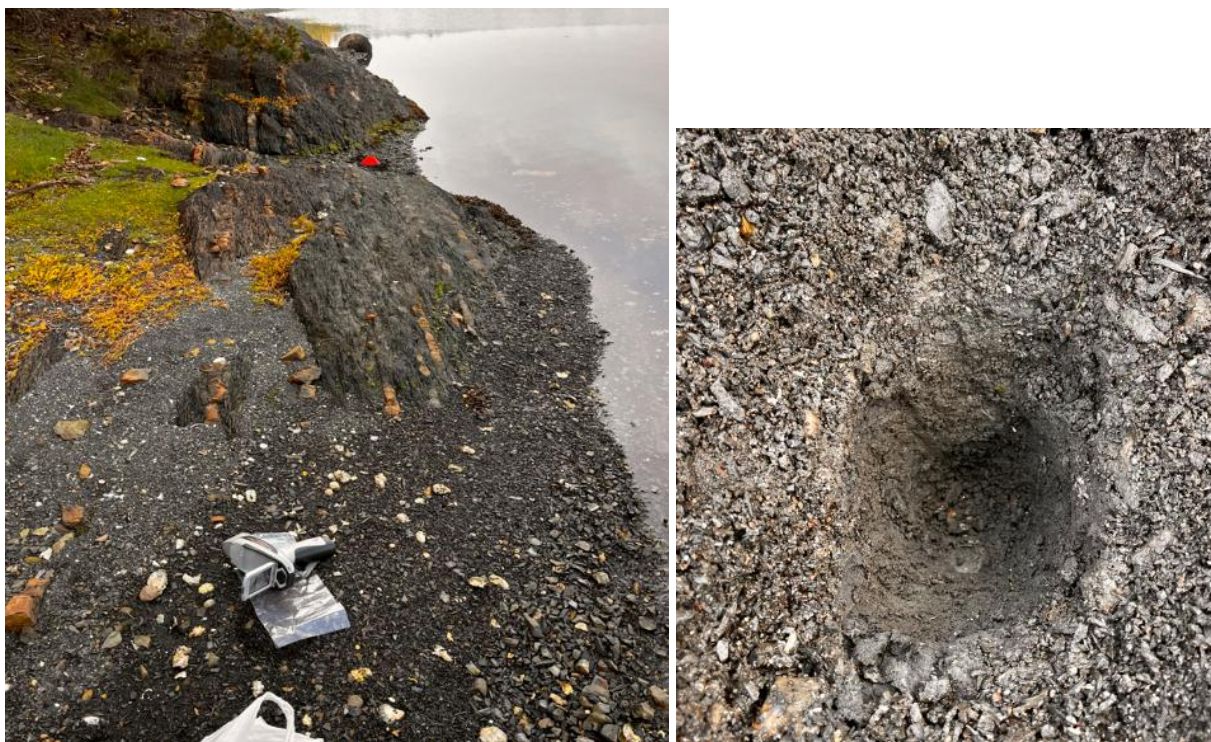
Figur 53 Undersøkelser av blykonsentrasjoner i forskjellige jorddybder ut mot vannet på nordsiden av Rambergøya. Bildet til høyre viser hullet med ca. 25 cm dybde (COWI)

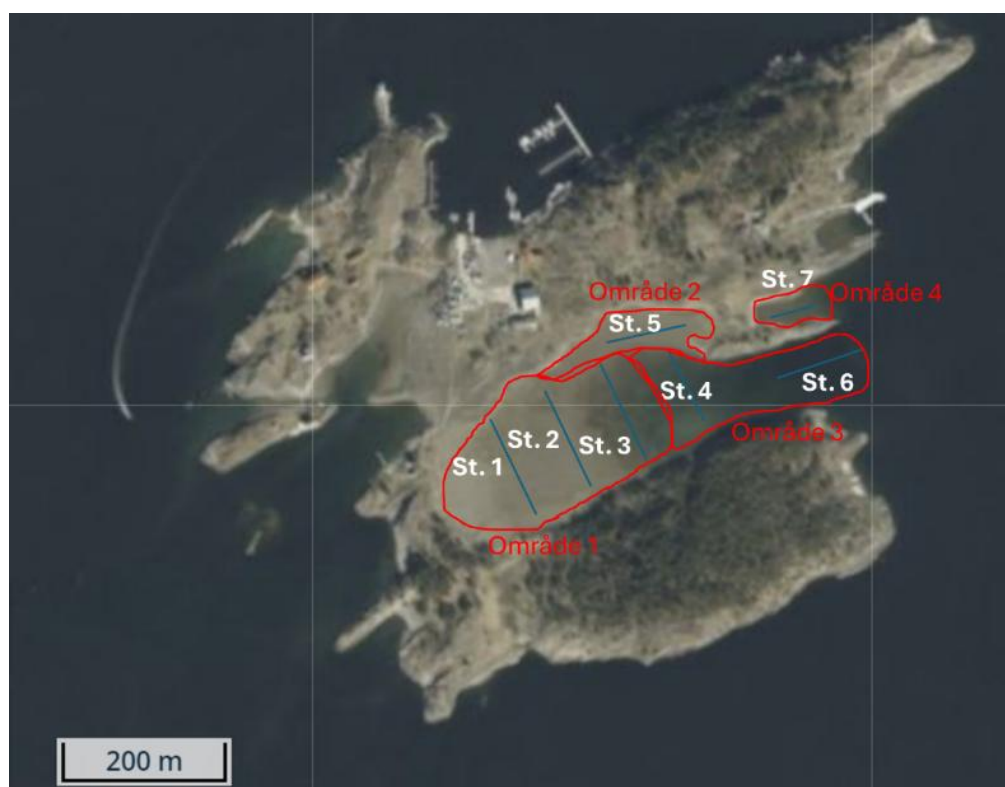
Basert på resultatene gjengitt i kap. 5.2.1 er området delt i 4 delområder Figur 55.

Figur 55. Inndeling i 4 delområder i sjø mellom Gressholmen og Rambergøya basert på forskjeller i konsentrasjoner av metaller og PAH, vanndyp og tilgjengelighet.

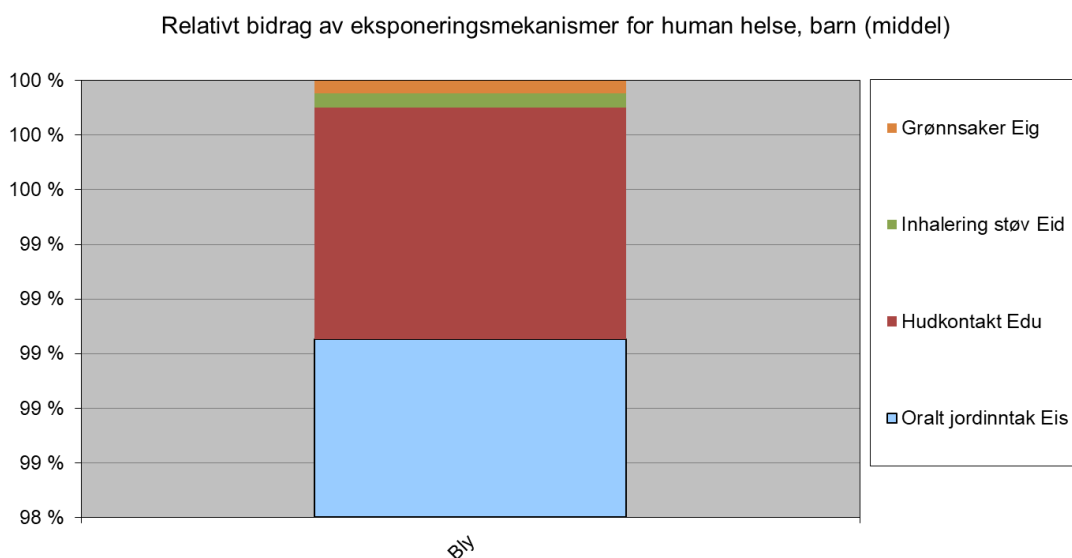
Figur 56. Relativt bidrag (gjennomsnitt) fra ulike eksponeringsmekanismer ved vurdering av risiko for barns helse ved forurensning av bly i grunnen på Gressholmen (øvre figur) og Rambergøya (nedre figur). Merk at y-aksen starter på 98 %, oralt inntak av jord utgjør ca. 99 % av eksponeringen. Eksponering for gass (innendørs), drikkevann (brønnvann) og fisk er vurdert som uaktuelle eksponeringer på Gressholmen og Rambergøya.
