Beregnet til  
**Bymiljøetaten i Oslo Kommune (BYM)**

Dato  
**Desember, 2024**

# Sluttrapport

## Driftsrutiner ved tømning av sandfang

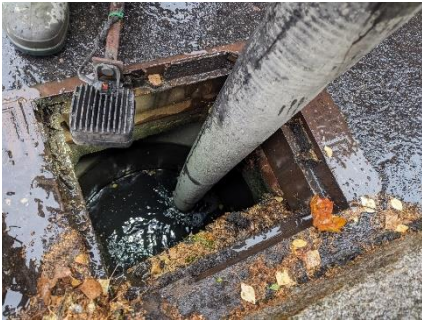
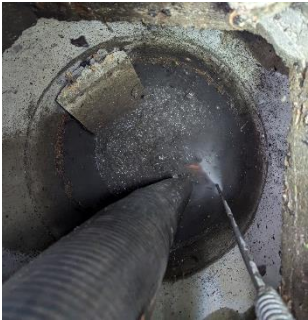
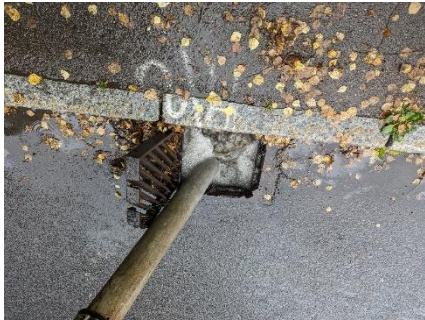
**Figur 2-3 Tømmeprosessen vist i bilder. Bilder er tatt under deltakelse på tømmerunde (2023).**

1. Der hvor det er hjelpesluk skal rørledningen mellom hjelpesluk og sandfang spyles og kontrolleres før sandfanget tømmes.
2. Vann og løse sedimenter suges opp. Sedimenterte partikler sitter fast i bunn av kum.
3. Sedimenterte partikler løsnes ved høytrykksspyling. Dette vasker ut partikler og tilfører vann ned i sandfanget igjen, det såkalte spylevannet.
4. Løsnede sedimenter og spylevannet suges opp igjen fra sandfanget og inn i bilen.
5. Utløpsrøret fra sandfanget kontrolleres for å påse at det ikke er tett. Dersom røret er tett, spyles det. Dette gjøres med en dyse som spyer vannet tilbake til sandfangskummen.
6. Spylevannet føres tilbake i sandfanget opp til nivå med dykker/vannlås. Dette begynner etter at bilen er full.

| Trinn 1: | Trinn 2: | Trinn 3/4: |

Etter tømning av ca. 10 sandfang er bilen full, og tilbakeføring av spylevann begynner i alle påfølgende sandfang. Spylevannet fordeles likt på disse, som i utgangspunktet skal fylles opp til nivå med dykker. Det er midlertid kjent at det ofte fylles til et nivå over dykker for å sikre at vannlåsen fungerer, noe som fører til at spylevannet renner videre til resipient, enten via overvannsnett eller direkte utslipp. I områder der det er felles system (dvs. at overvann og kloakk renner i samme ledning), så vil forurenset veivann ledes til renseanlegg. Renseanleggene er laget for å rense bl.a. nitrogen og fosfor, men ikke miljøgifter. Dette betyr at tilførsel av forurenset veivann vil kunne ødelegge slammet som ellers vil kunne brukes som et jordbruksforbedringsprodukt. Dvs. at det påvirker kloakkrenseanlegget negativt ved tilførsel av forurenset veivann.

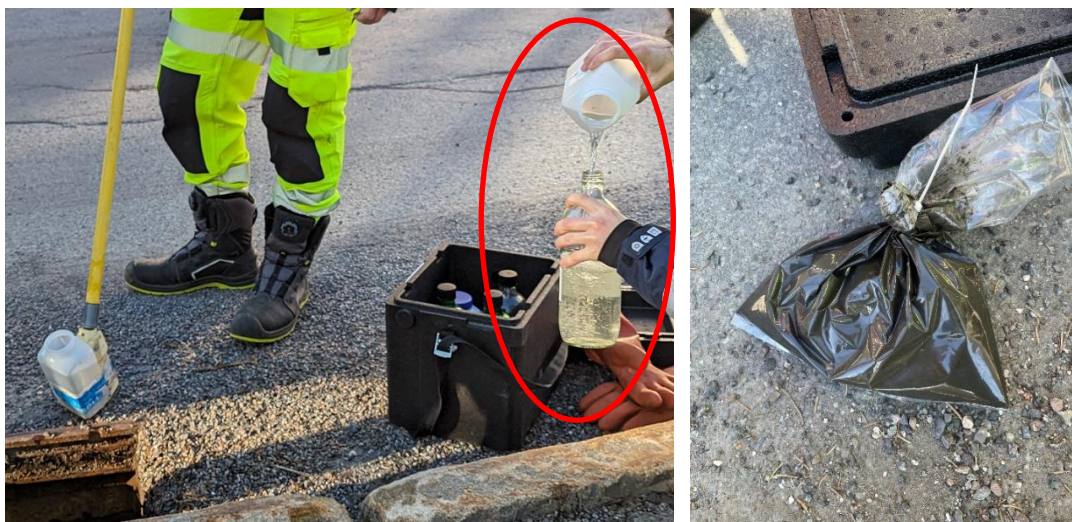
**Figur 4-1** Til venstre: Vannprøvetaking før spyling. Vannet er tydelig klart. Til høyre: Sedimentprøve.

1. Før tømming: Sediment- og vannprøve av sandfang.

Under prøvetaking var det tydelig visuell forskjell på vannet i sandfanget før tømning og etter tilbakeføring av spylevann. Dette er også vist i ovenfor i metodekapittelet i Figur 4-1 og Figur 4-2. Før tømning var vannet i sandfanget klart og gjennomiktig. Vannet etter at spylevannet var tilbakeført var derimot uklart og hadde en tydelig, mørk grå farge.

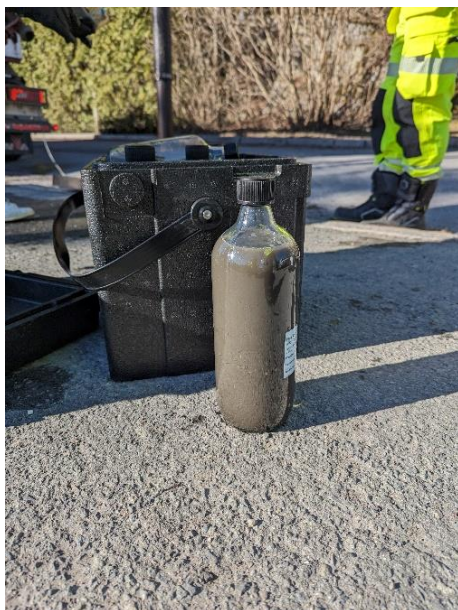
Figur 4-2 Vannprøve etter tilbakeføring av spylevann.

2. Etter tømning og tilbakeføring av spylevann: Vannprøve av sandfang.

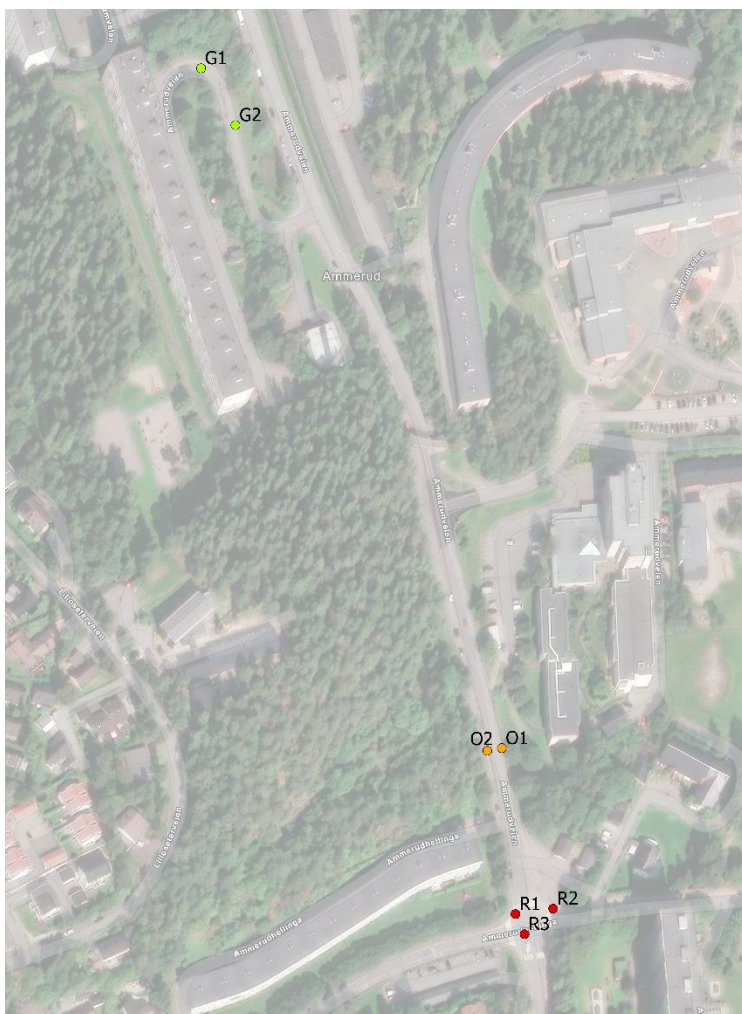
**Figur 4-3** Prøvepunkter for miljøanalysen.

Det ble tatt prøver i totalt syv sandfang. Prøvetakingspunktene ble valgt basert på GIS-analysen som beskrevet ovenfor i kapittel 0. Sandfang fra hver risikoklasse ble valgt til prøvepunkter: G1, G2, O1, O2, R1, R2 og R3. Hensikten med å ta prøver av ulike risikoklasser var for å kunne bruke resultatene til verifisering av analysen. Prøvepunktene befinner seg i Ammerudveien og Ammerudkrysset ved Ammerudhellinga. Disse ble valgt hovedsakelig fordi det var sandfang i alle risikoklasser der og at det var praktisk gjennomførbart med hensyn til blant annet trafikkforhold. Plassering til prøvepunkter er vist i Figur 4-3.
