# Samlerapport utredning av deponi- gass

Stubberud avfallsfylling, Oslo

**DMR-saksnr.:** 19-0197

## Samlerapport utredning av deponigass Stubberud avfallsfylling, Oslo.

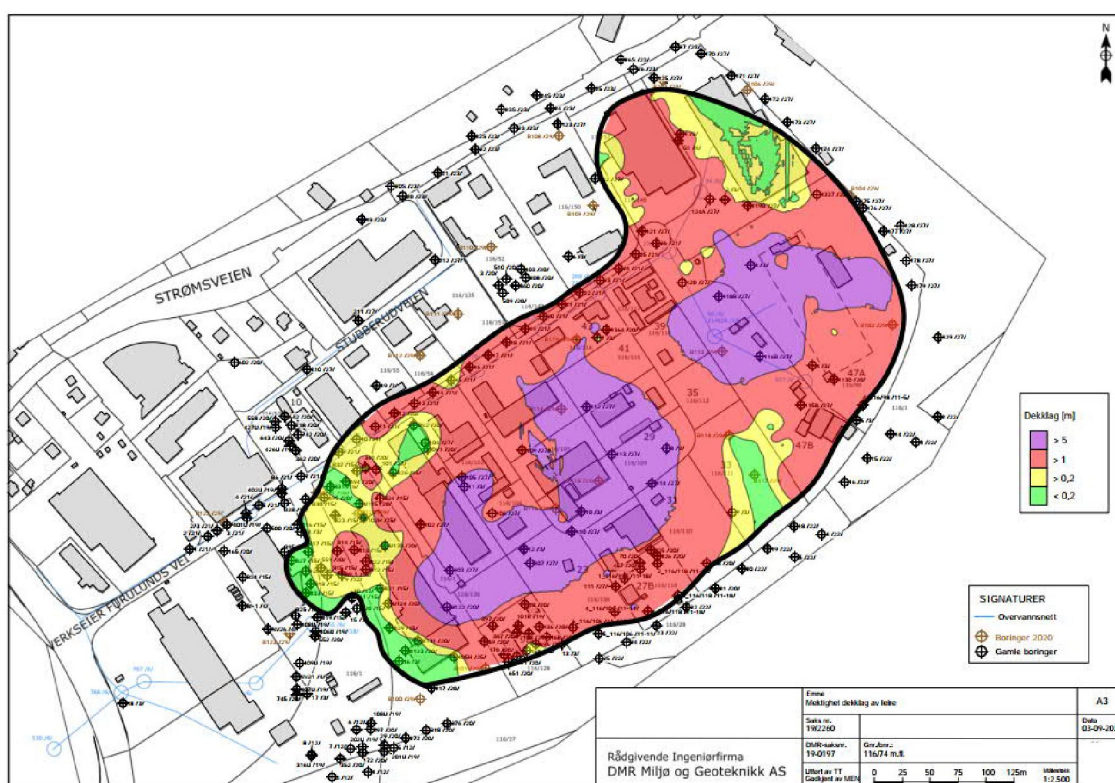
Figur 4.2 viser et kart over antatt mektighet av dekklaget av leire som ligger over fyllingen. På den nordlige delen av eiendommen, hvor de høyeste konsentrasjonene av gass er målt i kanten av fyllingen, ser det ut til at gassen kan ha spredt seg under dekklaget og ut i randsonen hvor det ikke er noe reelt dekklag. Det er imidlertid ikke tilsvarende sammenheng mellom gasskonsentrasjoner og tykkelse av dekklaget på den sørlige delen av deponiet, hvilket kan skyldes at dekklaget ikke er så tett som det som var forventet ut ifra mektigheten av dekklaget. Det er også andre indikasjoner på at dekklaget ikke er så tett som tidligere forventet jfr. rapportene om sigevannsproblematikk /44/ og vurdering av toppdekket /40/.

Figur 4.2: Forventet mektighet av leirelag over avfallsfyllingen.
