# Vinterdrift av veinettet

2019

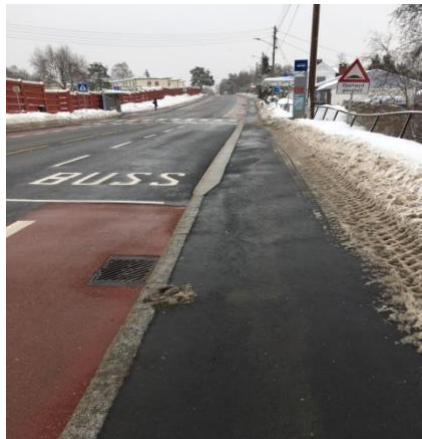
**Bilde 1 Bar asfalt,  
Skullerudveien 05.02.2019**

Bildene under viser observasjon av bar asfalt på vei, sykkelfelt og fortau (bilde 1), observasjon av delvis bart sykkelfelt (bilde 2) og verken bar asfalt i veien, på sykkelfelt eller på fortau (bilde 3).

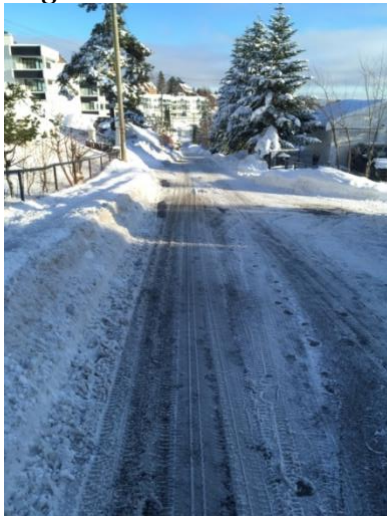
**Bilde 4 Brøytet boligvei,  
Dagaliveien 08.02.2019**

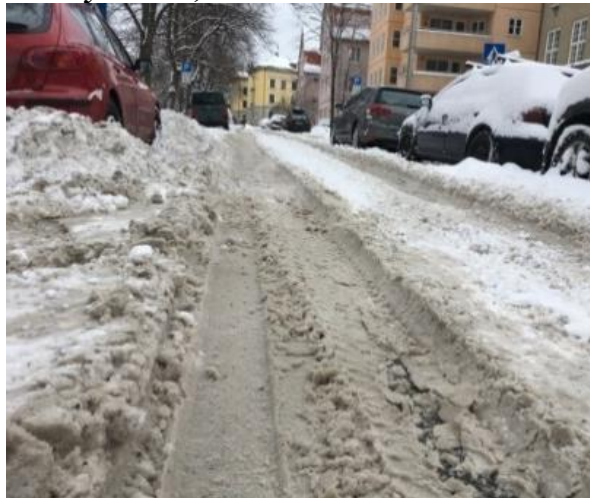
**Bilde 5 Ubøytet vei,  
Geitmyrsveien, 05.02.2019**

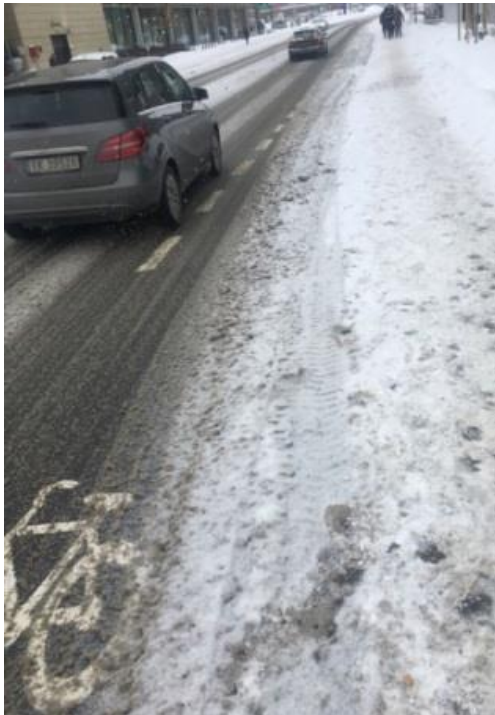
**Bilde 6 sykkelfelt med snø,  
Cecilie Thoresens vei 28.01.2019**

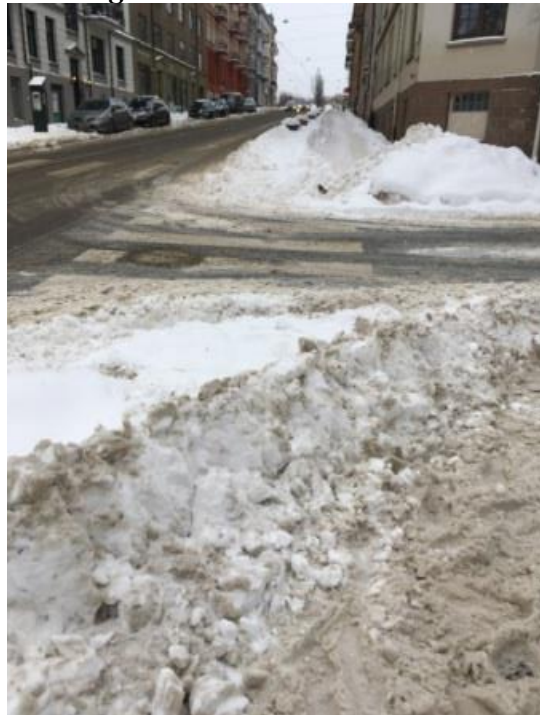
**Bilde 7 Snøranke lagt på tvers av et fortau,  
Thereses gate 05.02.2019**

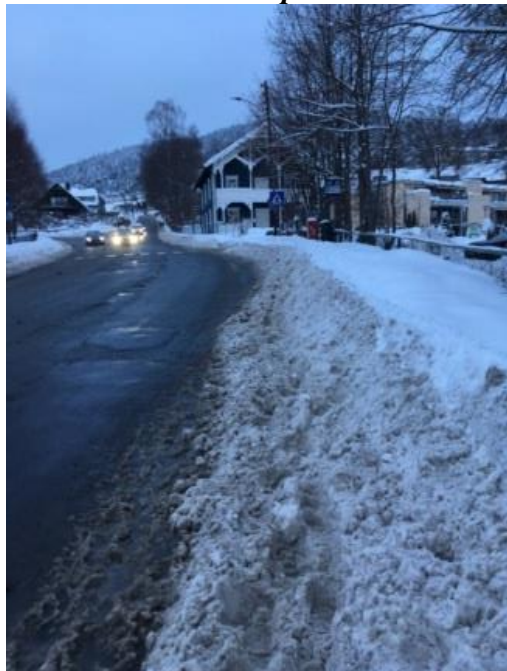
For holdeplasser gjaldt manglene tilfeller med mye slaps på holdeplassen, mye løs og dyp snø med spor, snøranke på inntil 10 centimeter lagt mot påstigningspunkt for buss og smal holdeplass på grunn av snøranke.

**Bilde 8 Snø på fortau/holdeplass,  
Sanatoriet bussholdeplass 08.02.2019**

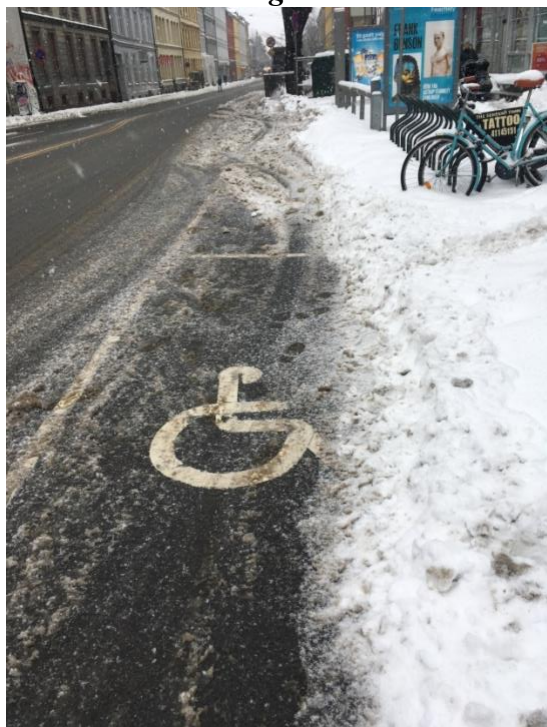
Av de 34 observasjonene av HC-parkeringsplasser var det brøytet i 23 tilfeller (noen av observasjonene gjaldt flere HC-plasser). I de resterende tilfellene reduserte issvuller og solide lag med is og snø muligheten til å parkere (se eksempel bilde 9). Det var også tilfeller der det var snøhauger og brøytekanter som var lagt på parkeringsplassen (se bilde 10).

**Bilde 9 Ubrytete HC-parkeringer, Waldemar Thranes gate 05.02.2019**

Kommunerevisjonens vurdering er at det i enkelte tilfeller var avvik fra kontraktene med leverandørene om at det ikke skal oppbevares snø på parkeringsplasser for forflytningshemmede (HC-parkeringer). De observerte avvikene, samt de øvrige manglene ved brøyting og strøing av fortau, innebar økt risiko for at forflytningshemmede fikk redusert sin mobilitet og dermed sin livskvalitet. Kommunerevisjonen stiller spørsmål ved om Bymiljøetaten i tilstrekkelig grad hadde fremmet universell utforming og tilrettelagt for at fortau og parkeringsplasser kunne benyttes av flest mulig, uavhengig av funksjonsnedsettelse.

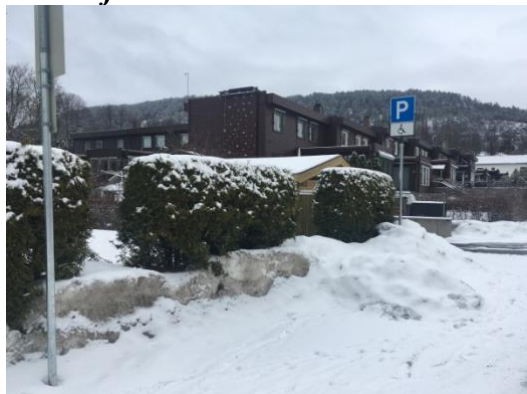
**Bilde 10 HC-parker med snøhaug, Thorleifs allé 06.03.2019**

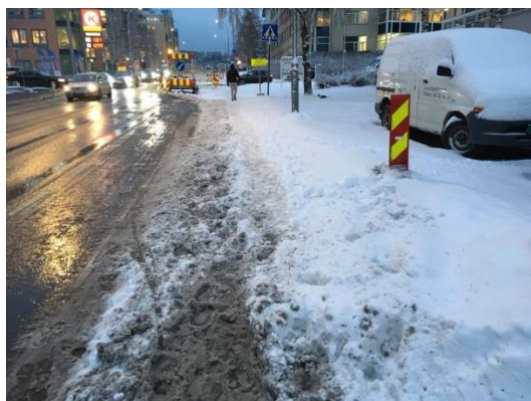
##### *Bilde 11 Prioritert vei*

Eksempel 1: 07.12.2018 kl. 08.32 ved Østensjøveien 34 (etter Brynseng T-banestasjon på vei mot Helsfyr) (bilde 11). Strekningen er på det prioriterte veinettet med krav om bar asfalt på det aktuelle tidspunktet. Det var mye snø på fortauet, som også syklene skulle benytte grunnet veiarbeid.

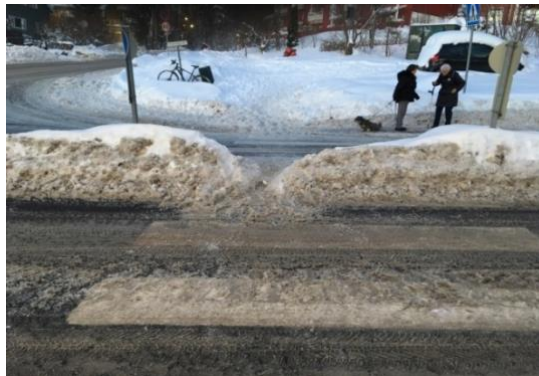
##### *Bilde 12 Ubøytet fotgjengerfelt*

Eksempel 2: 03.02.2019 kl. 16.53 ved Frennings vei (rett ved krysset med Grefsenkollveien) (bilde 12). Dette var ikke prioritert vei. Likevel var det ikke i tråd med kravene at snøranken mellom kjørefeltene på fotgjengerfeltet ikke var fjernet. Her var det så smalt at det ikke var mulig å passere med barnevogn, rullestol og heller ikke med krykker eller for gående som var dårlige til beins.

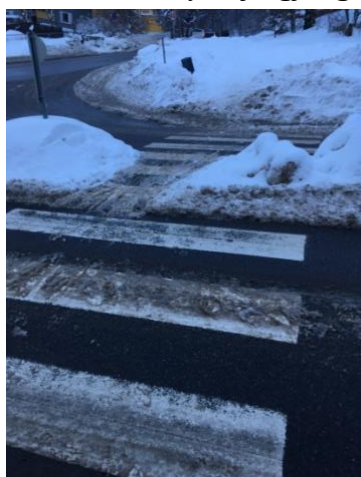
##### *Bilde 13 Ubøytet fotgjengerfelt*

Eksempel 3: Bilde 13 er av samme fotgjengerfelt som bilde 12 over, 08.02.2019, kl. 16.15.

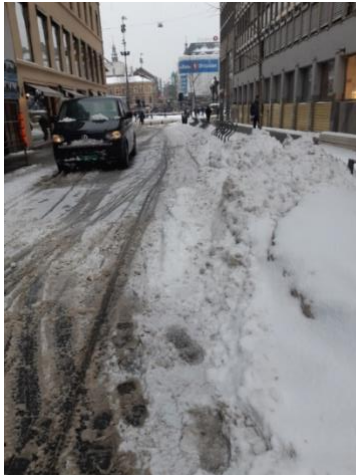
**Bilde 14 Prioritert vei**

Eksempel 4: 05.02.2019 kl. 15.17 i Torggata (mellom Youngstorget og Ring 1) (bilde 14). Dette var prioritert sykkelvei med krav til bar asfalt. Her var det mye snø igjen i veibanen og også brøytet for smalt.

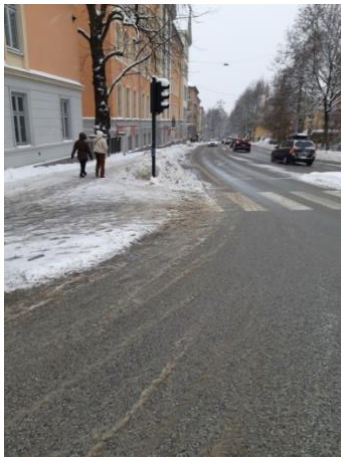
**Bilde 15 Prioritert vei**

Eksempel 5: 05.02.2019 kl. 15.33 i Hagegata på Tøyen (bilde 15). Dette var prioritert vei med krav til bar asfalt. Her var sykkelfeltet ikke synlig flere steder. Det var da stor risiko for at syklister måtte ut i veibanen.

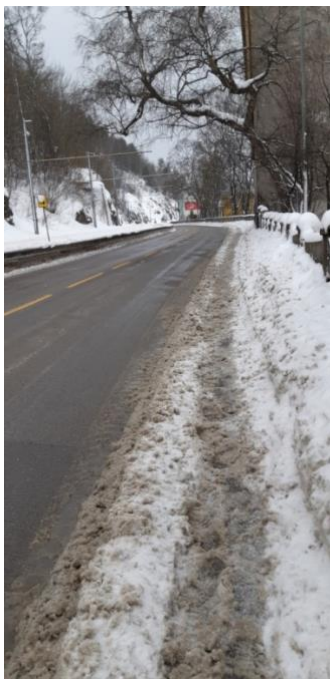
**Bilde 16 Prioritert vei**

Eksempel 6: 02.02.2019 kl. 14.15 i Kongsveien (Gamlebyen) (bilde 16). Dette var prioritert vei der fortauet skulle ha vært brøytet til bar asfalt. Her var det mye snø. Det var videre en strekning med fortau kun på den ene siden, og det var vanskelig å komme frem med barnevogn eller rullestol.

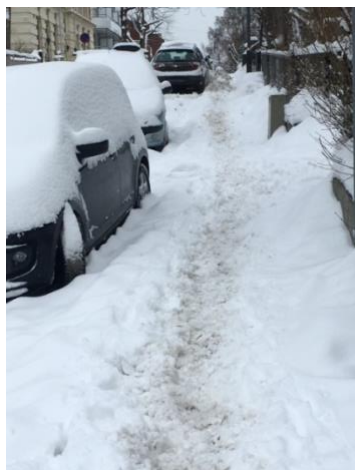
**Bilde 17 ubrøytet fortau**

Eksempel 7: 05.02.2019 kl. 13.03 fortau utenfor i Eugenes gate 22 D (bilde 17). Bildet viser et ubrøytet fortau, med mye snø og opptråkket sti.

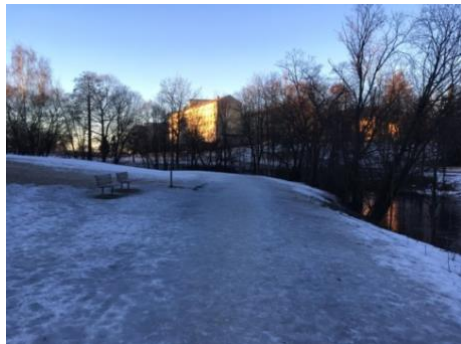
**Bilde 18 Turvei**

Under våre befaringer har vi kartlagt og vurdert hvorvidt det var glatt eller ikke. I 142 av totalt 986 observasjoner har kontrollørene oppgitt at det var glatt. I de aller fleste av disse tilfellene kunne ikke kontrollørene se at det var strødd med pukk. Av beskrivelsene fremgikk det at det i flere tilfeller var et ujevnt underlag av is.

Eksempel på glatt turvei (bilde 18). Bildet er fra turveien langs Akerselva, rett nord for Treschows bru. Bildet er tatt 28.02.2019.

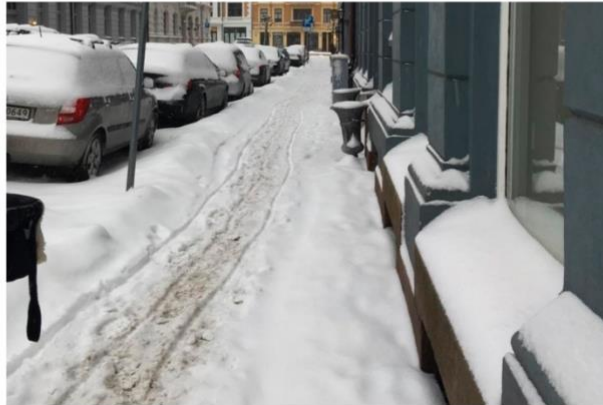
Et eksempel er fra President Harbitz gate, se figur 2 nedenfor. Denne gaten er en del av veinettet der det skal iverksettes brøyting når det har snødd 5 cm. Ved praktisk gjennomføring av vintervedlikehold starter brøyting i et område som dette ved at gate for gate tas fortløpende. Det innebærer at de gatene som tas til sist i et område nødvendigvis vil ha fått mer snø enn de 5 cm som vegnettet hadde når brøytingen startet opp. Dette vurderes å være en årsak til at fremkommelighetssituasjonen på bildet er slik den er ved Kommunerevisjonens observasjon. Det vises for øvrig til vår omtale om avvik under værhendelser i avsnittet om kontraktens utforming.

Figur 2 President Harbitz gate rett etter snøfall

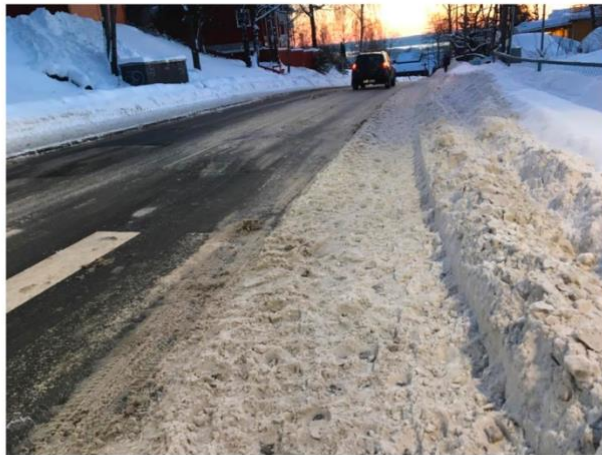
I noen tilfeller vil imidlertid Bymiljøetaten måtte prioritere å holde fortau på den ene siden av veien fremkommelig på bekostning av fortau på den andre siden av veien frem til snøfjerning kan utføres, jf. figur 3 nedenfor. Selv om dette kan oppfattes som dårlig fremkommelighet, så er det ikke avvik i forhold til de krav som følger av kommunens driftskontrakter. I tilfeller som dette skal det være gjort forutgående individuelle vurdering av hensynet til fremkommelighet, trafikksikkerhet og dermed redusere behovet for prekær bortkjøring av snø slik at andre, mer utsatte områder kan prioriteres.

Figur 3 Grefsenveien, bilde indikerer godt fremkommelig fortau på andre siden da det er mindre snøranker på den siden
