# Gjenåpning Aurevannsbekken, forprosjekt

Bymiljøetaten, Oslo kommune

Tverrfaglig rapport bekkeåpning

DOKUMENTKODE: 10266248-01-TVF-RAP-001

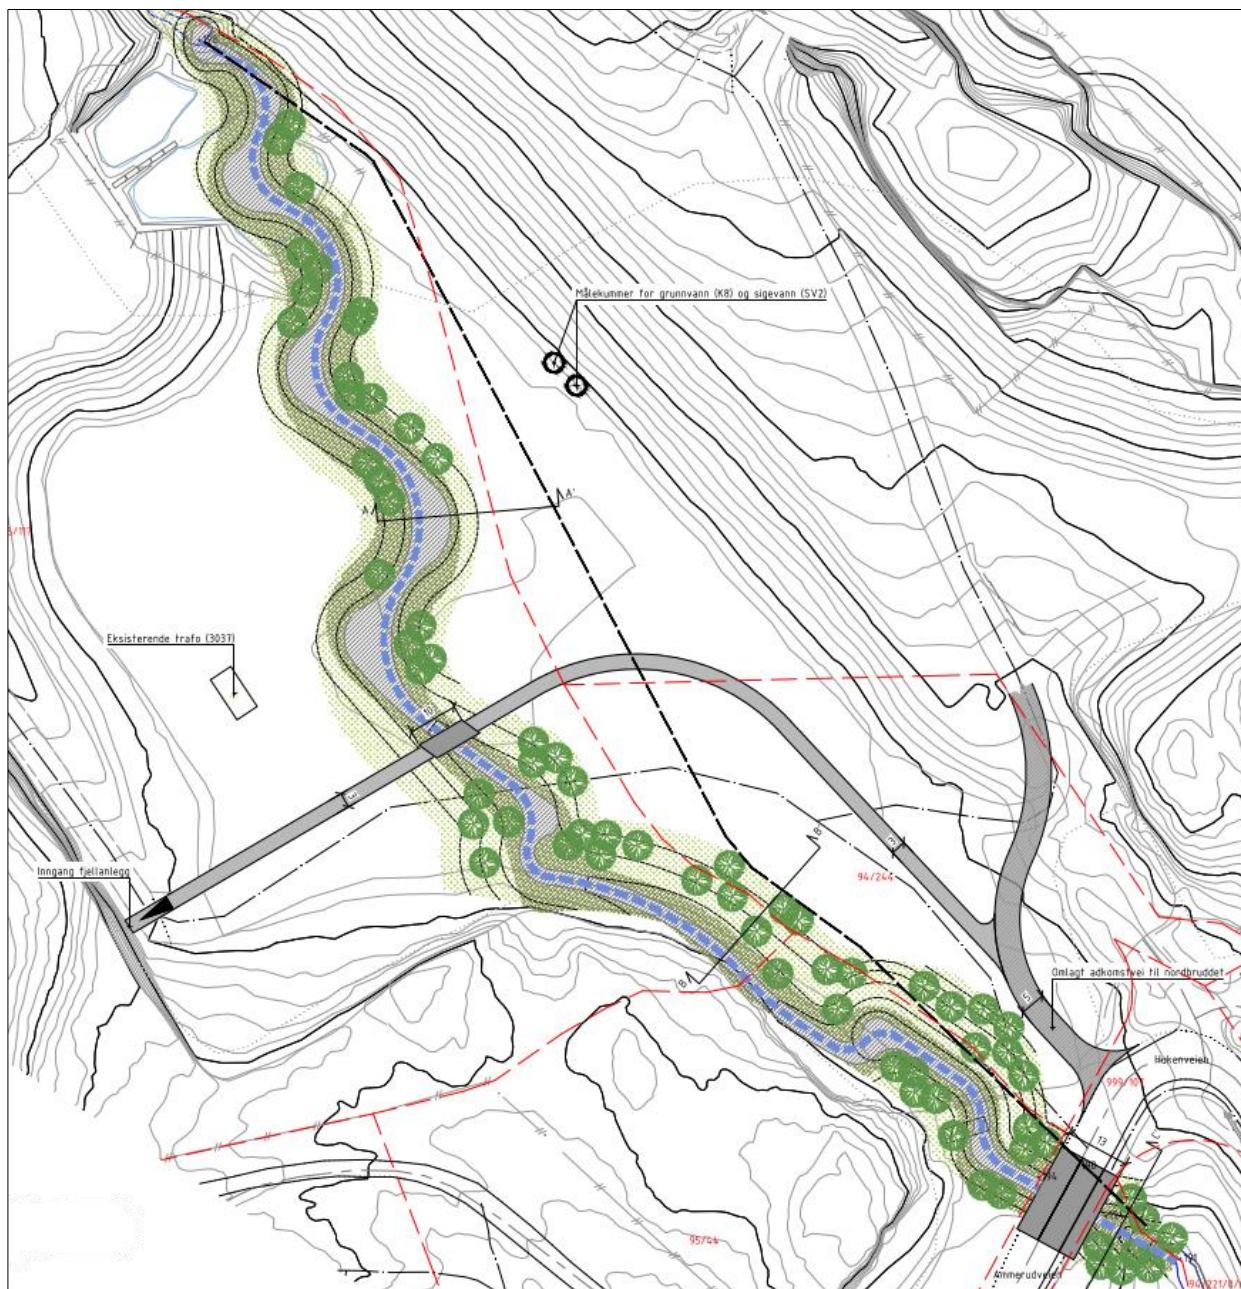
Figur 1-2. Utsnitt fra landskapsplanen som viser den anbefalte traseen for bekkeåpningen fra mulighetsstudiet. Kilde: Multiconsult.

Videreførte løsningen for bekkeåpningen fra mulighetsstudiet er vist i Figur 1-2. I mulighetsstudiet står det at det samråd med BYM ble besluttet å avvike fra gjeldende reguleringsplan, og illustrasjonsplan, på to punkter: 1) bekkeåpningen foreslås etablert uten et større vannspeil/dam inne på Huken-området, og 2) området for bekkeåpningen foreslås utvidet ned til eksisterende bekk på sørsiden av Ammerudveien, som er utenfor gjeldende reguleringsplan. Gjeldende reguleringsplan er omtalt i kapittel 2.2 og myndighetsavklaringer er videre behandlet i kapittel 2.3.

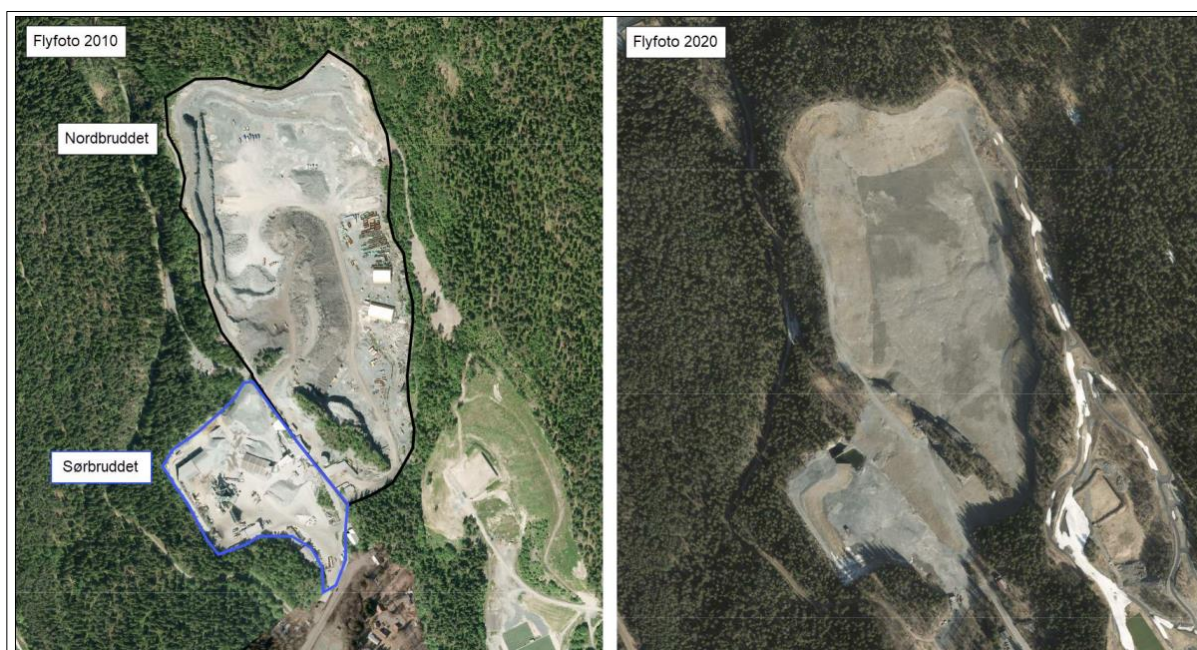
Figur 2-1. Flyfoto fra 2010 og 2022 som viser inndelingen av nord- og sørbruddet. Kartkilde: finn.no/kart.

Driften for masseuttak ble avviklet i 2018, og det ble utført sikringsarbeid i bruddet. I den forbindelse ble det blant annet etablert en asfaltcelle innkapslet i leire i nordbruddet. Aurevannsbekken går i dag i rør under det gamle pukkverket, i sørbruddet. Anleggs- og produksjonsmaskineri er fjernet og bare et asfaltdekke ligger igjen sammen med rensedammen ved innløpet til bekkelukkingen. I nordbruddet har planter vokst frem og en stor andel av dem er fremmede arter som kommunen arbeider med å fjerne, og redusere spredningen av. Se Figur 2-1 for inndelingen av nord- og sørbruddet. Bildet i Figur 2-2 viser hvordan det så ut på Huken en sommerdag i 2022.

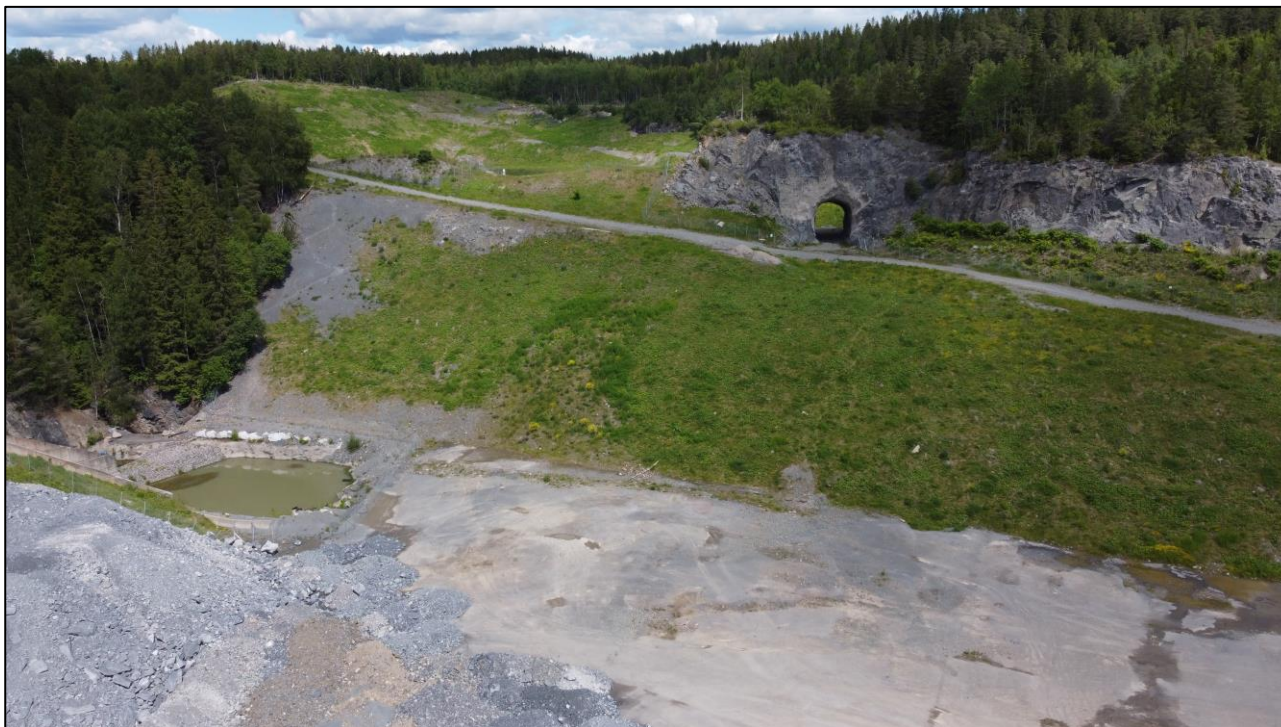
Figur 2-2. Bilde tatt på befaring 13.06.2022 ifm. mulighetsstudiet. Rensedammen i sørbruddet ses på venstre side mens nordbruddet ligger grønt innover i bildet. Kilde: Multiconsult.

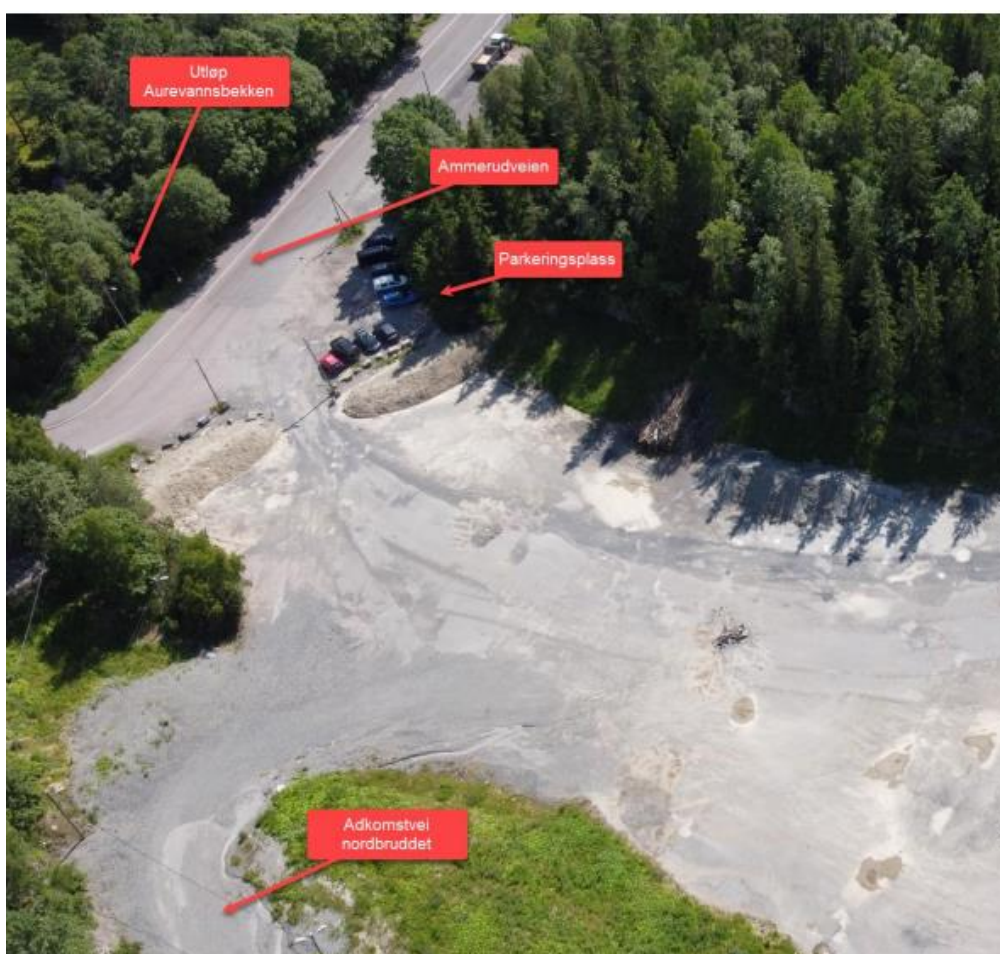
Figur 3-1. Dronebilde fra befaring 30.06.2022. Ammerudveien, parkeringsplassen, adkomstveien til nordbruddet og utløpet til Aurevannsbekken er markert. Kilde: Multiconsult.

På den sørlige delen av strekningen hvor bekken skal gjenåpnes ligger Ammerudveien, som er en toveisregulert kjørevei med fortau og kantstopp for buss, i tillegg til parkeringsplass og adkomstvei til nordbruddet, se plassering i Figur 3-1.

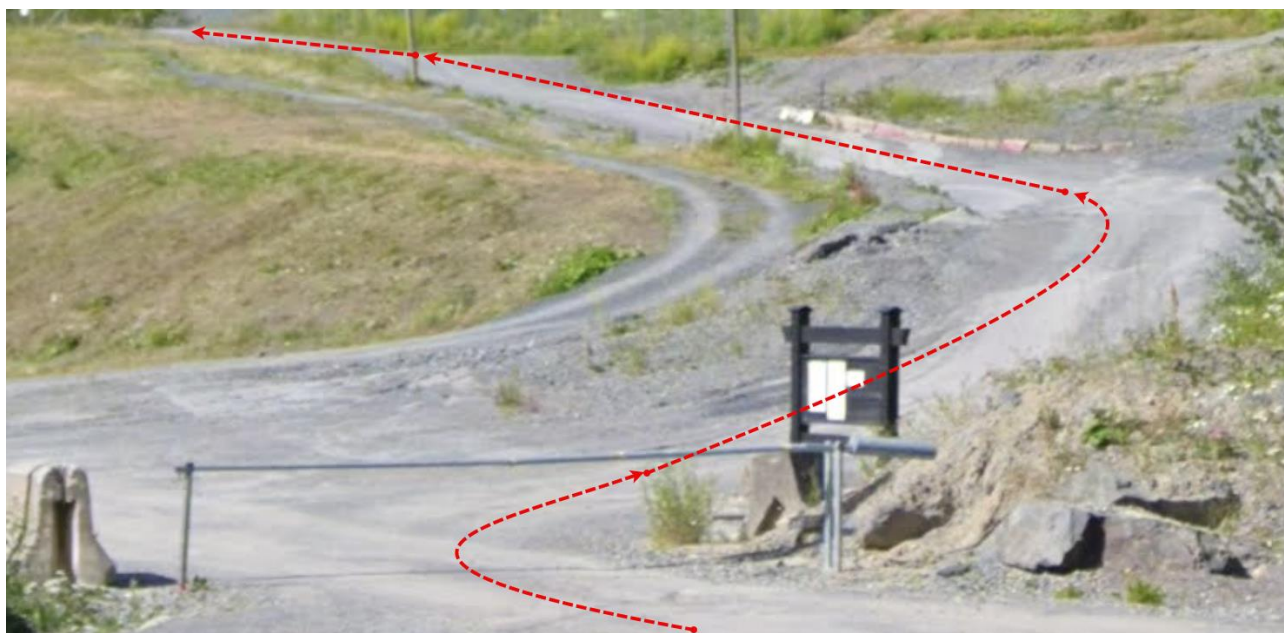
Figur 3-2. Adkomstvei til nordbruddet gjennom bommen. Kilde: Google Maps.

Adkomstveien til nordbruddet tar av fra Ammerudveien med en avkjørsel ved parkeringsplassen, går over deler av asfaltdekket og til området til grusveien, se Figur 3-2. Veien benyttes sporadisk og har grusdekke idet den går ut fra asfaltområdet.

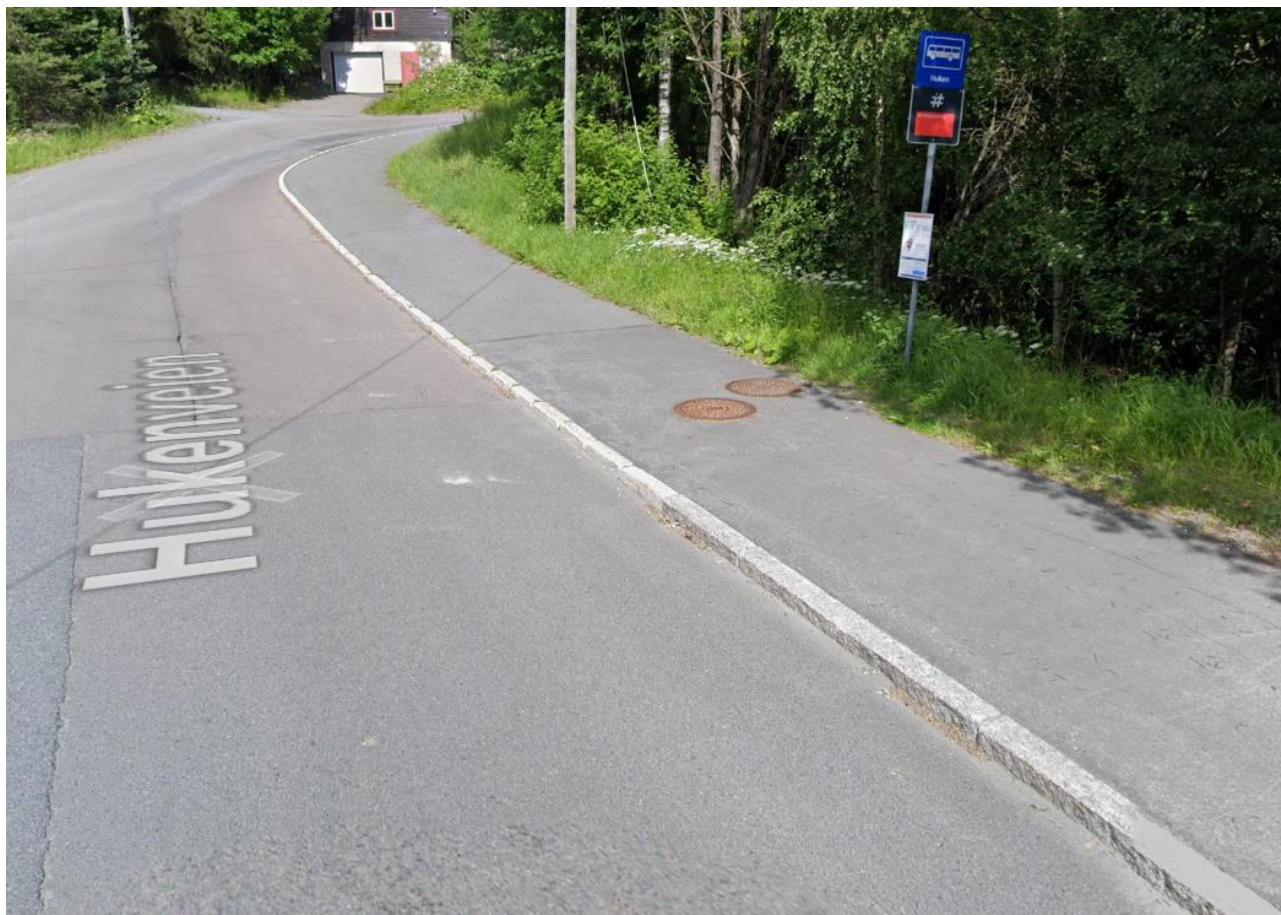
Figur 3-3. Huken kantstopp retning sving mot nordbruddet. Kilde: Google maps.

Det er etablert et kantstopp for buss langs hovedveien like ovenfor utløpet til Aurevannsbekken, se Figur 3-3. Kantstoppet har begrenset tilgjengelighet for personer med nedsatt funksjonsevne. Det er ikke etablert belysning eller opphøyd plattform, og plasseringen like før svingen gjør at kjørende som kommer bak må vente for ikke å skape trafikkfarlige situasjoner.

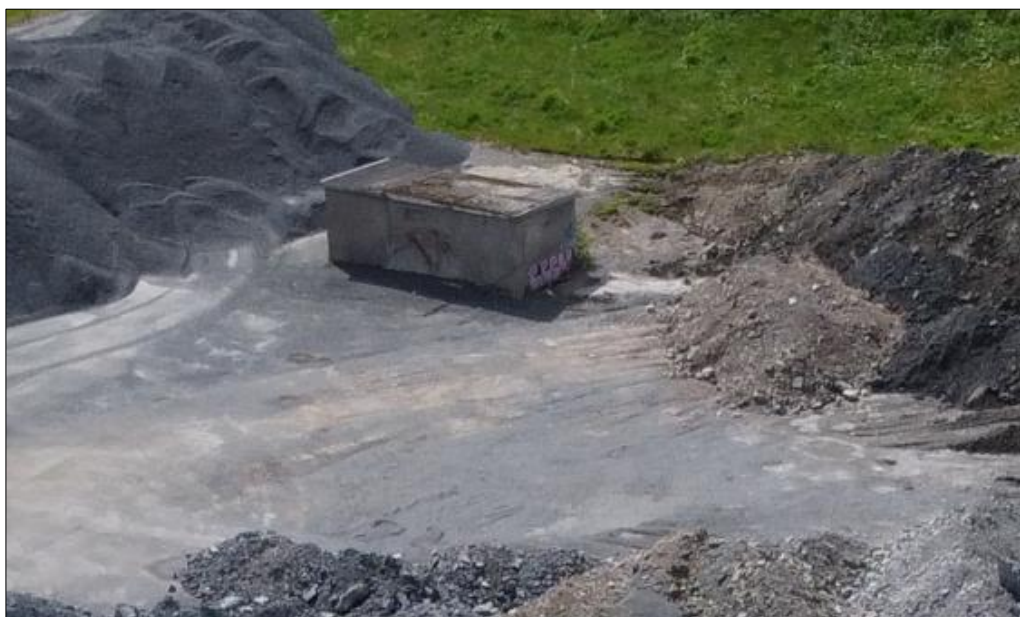
Figur 3-5. Dronebilde fra 2022 som viser eksisterende trafo 3037. Kilde: Multiconsult.

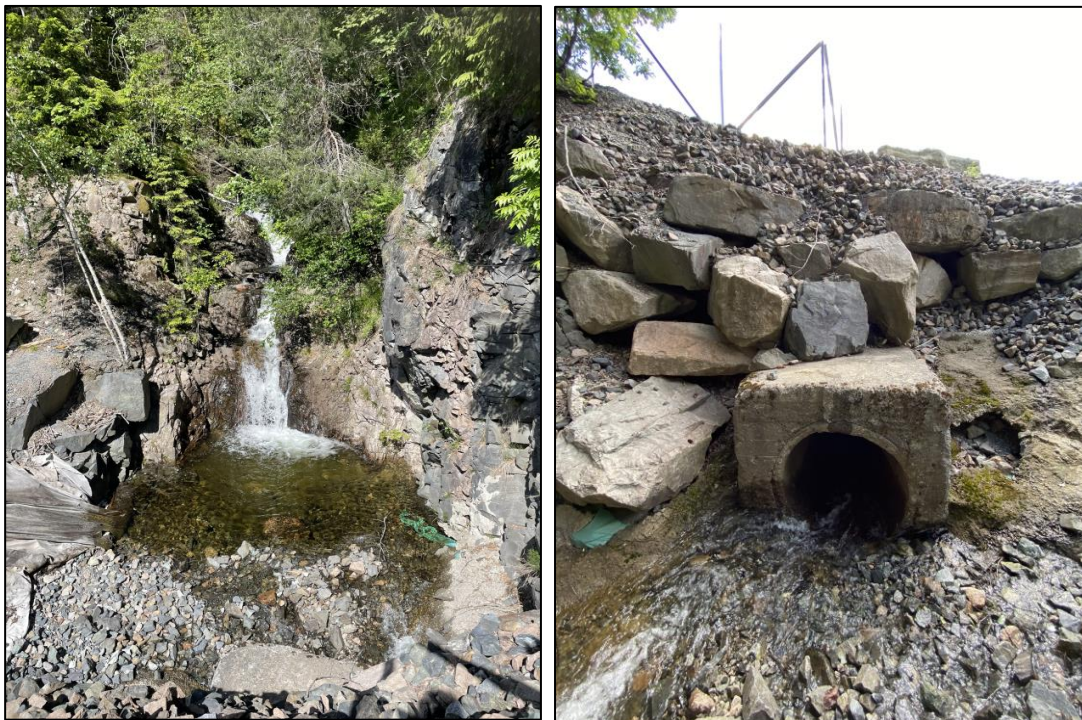
Figur 3-8. Innløp til eksisterende bekk (til høyre). Diameter på innløpet er DN1000. Det er forventet varierende diameter langs bekkeløpet. Oppstrøms er en «foss» med varierende vannføring (til venstre). Kilde: Multiconsult, befarings 13.06.2022

Dagens bekk ligger i rør med antatt varierende dimensjon, som illustrert i Figur 3-6. Innløpet er et avfaset sirkulært rør med en firkantet, støpt betongkonstruksjon rundt, se Figur 3-8. Scan Survey utførte en innmåling 13.06.2025, hvor diameter ble målt til å være DN1000 og bunn renne ligger på kote +195,1. Det er ikke kjent for prosjekterende hva kapasiteten er i innløpet, men det antas at det er begrenset av innløpskapasiteten.

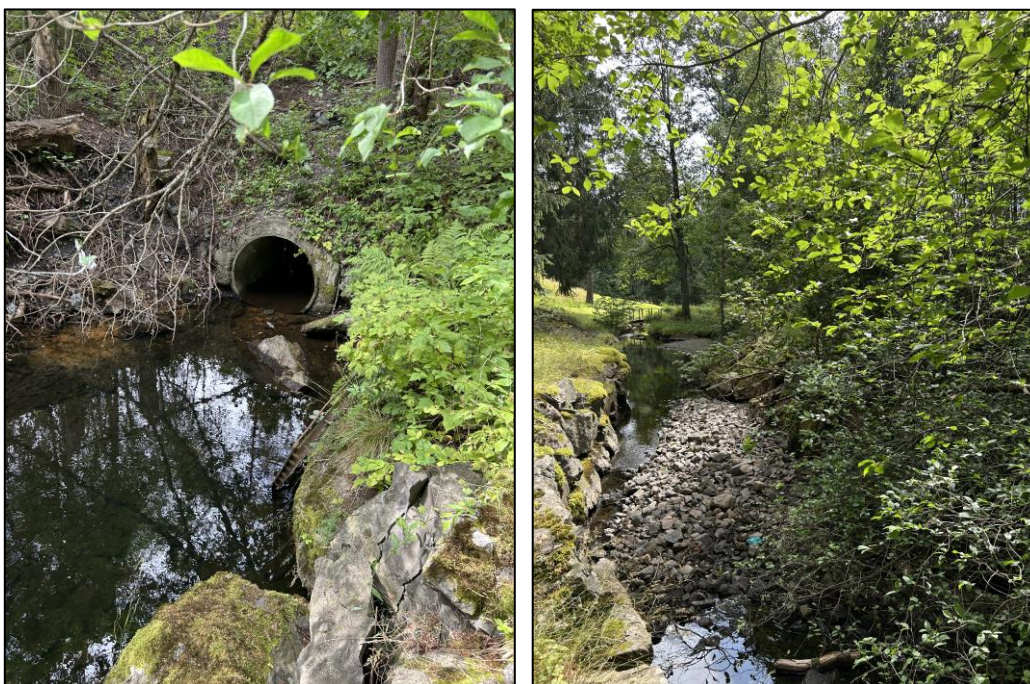
Figur 3-9. Aurevannsbekken sitt utløp på bildet til venstre. Bildet til høyre viser bekken videre sørover. Kilde: Multiconsult, befarings 7. august 2025.

Utløpet er vist i Figur 3-9. Også ved utløpet er det et avfaset, sirkulært rør. Utløpet går ut i Grorudbekken sør for Ammerudveien, og treffer Alnaelva nedstrøms. Bunn, innvendig rør er målt inn til å være kote +190,5. Diameter er målt til DN1220. Innmåling ble gjort av Scan Survey 13.06.2025. Det fremkommer ikke noen særskilte erosjonssikringstiltak i dagens situasjon, utover at bekkeløpet har en del mellomstore steiner i bunnen, se Figur 3-9.

og flate bekkepartiet. Bilder av dagens utløp er vist i Figur 3-9. Det krever mer detaljert vurdering og utforming av erosjonssikringstiltak i detaljprosjekteringen.

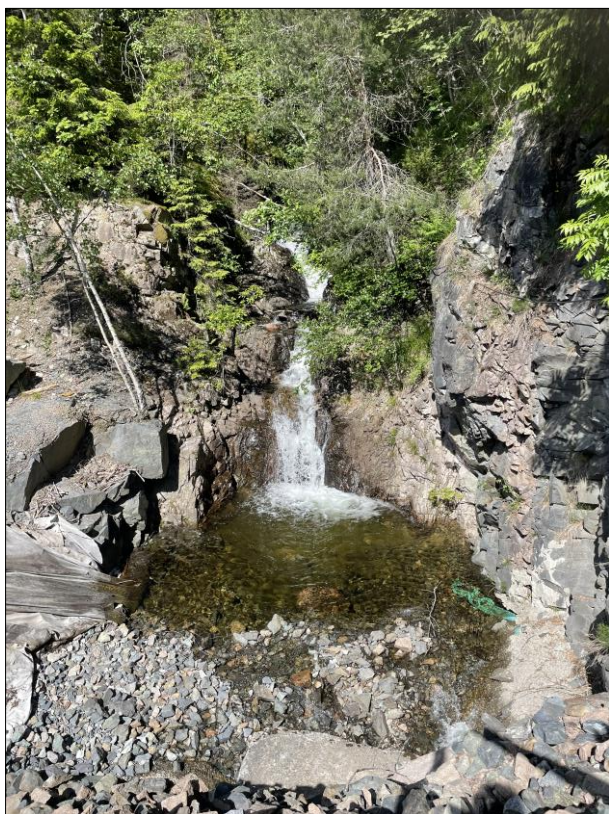
Figur 4-4. Hukenfossen og innløpskulpen ved dagens bekkelukking. Kilde: Multiconsult, befarig 13.06.2022

For at fisken skal kunne svømme oppover i bekken, skal vannfall høyere enn 30-35 cm unngås, og det skal etableres kulper sånn at fisken får nok fart til å forsere et vannfall eller et stryk. Bekkens lengdefall er i forprosjektet planlagt relativt slakt, med kun ett bratt parti fra Ammerudveien og ned mot dagens åpne bekk, med lengdefall på maks. 16 %. På denne strekningen må en vurdere nærmere behovet for å etablere noen mindre kulper. Bekkeløpet utformes med steiner i ulike størrelser litt «hulter til bulter» som skal ta opp nivåsprangene og danne mindre stryk. Plassering av stein i ulike størrelser i bekkeløpet må planlegges og utføres på en måte som ivaretar vandringsmulighetene for fisk. Dersom terrengnivået for bekkebunnen senkes vil dette generelt gi lettere vandringsmuligheter for fisk på den aktuelle strekningen.

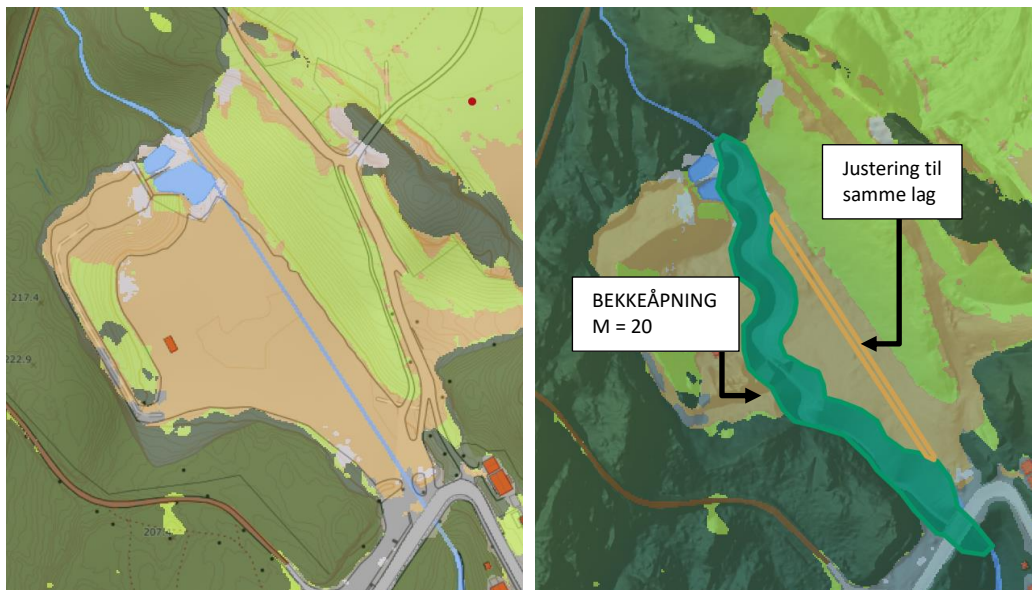
Figur 5-1. Terrengjusteringer i forbindelse med hydrodynamiske simuleringer i SCALGO Live. Eksisterende situasjon til venstre i modellen, fremtidig situasjon til høyre. Det grønne området i modellen til høyre markert som "bekkeåpning" er den importerte LARK-modellen. Strickler-koeffisient ble satt til  $M = 20$  i beregningene. Kilde: Scalgo Live og Multiconsult.

Det er gjort simuleringer for følgende hendelser: 2 år, 50 år, 200 år med og uten klimafaktor. Klimapåslag er satt til 20 %, i henhold til klimapåslag for flom i klimaprofil for Oslo og Akershus [8]. Det er også gjort en simulering for en 200-års nedbørhendelse med 40 % klimafaktor. I SCALGO Live ble landskapsmodellen importert inn som en terrengendring. Kotehøyde ved innløpet er satt til kote +196,6 (se lengdeprofil i Vedlegg 7). Strickler-koeffisient i bekken ble satt til  $M = 20$ , tilsvarende et bekkeløp med store steiner eller liknende. Andre hindringer (trær, vegetasjon, infrastruktur) ble ikke inkludert i modellen. Det ble ikke gjort noen øvrige tilpasninger av infiltrasjonskapasitet eller Strickler-koeffisient i modellen, utover standardverdier. Terrengjusteringene er vist i Figur 5-1.

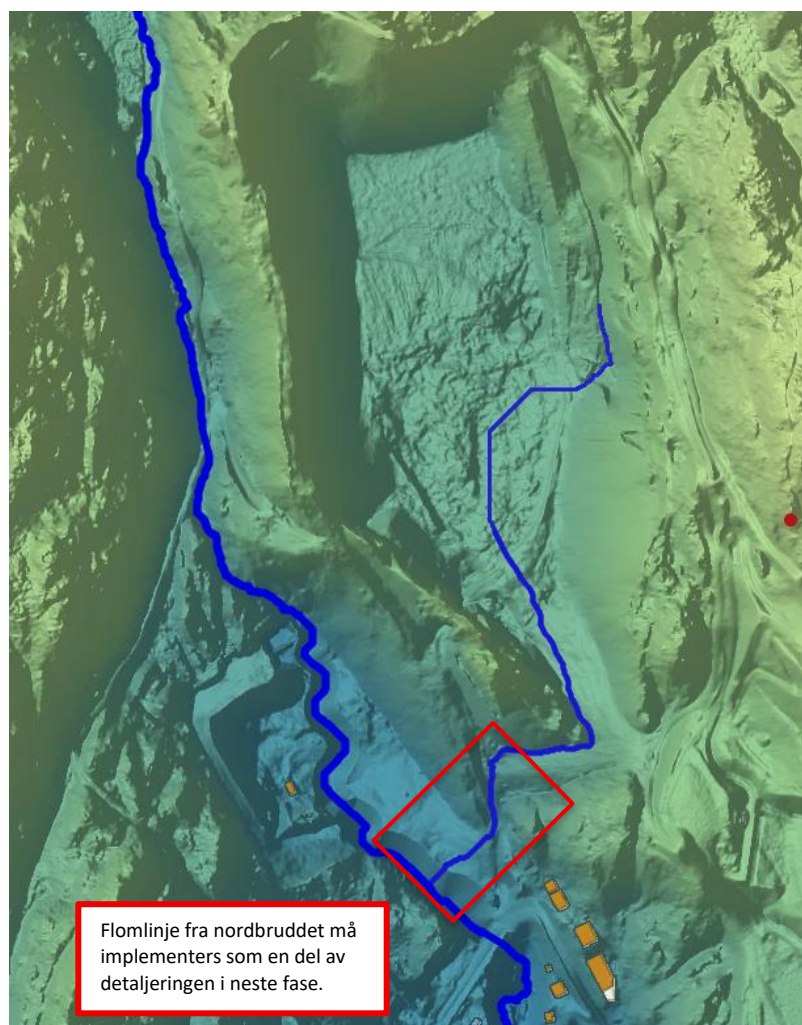
Figur 5-7. Flomlinje fra nordbruddet ned i bekken. Nedbørfeltet er ca. 0,35 km<sup>2</sup>. Behov for tilpasning av flomlinje. Må hensynta fase og forventet avrenningsmønster i nordbruddet ved utarbeidelse av bekkeløpet. Kilde: Scalgo Live og Multiconsult.

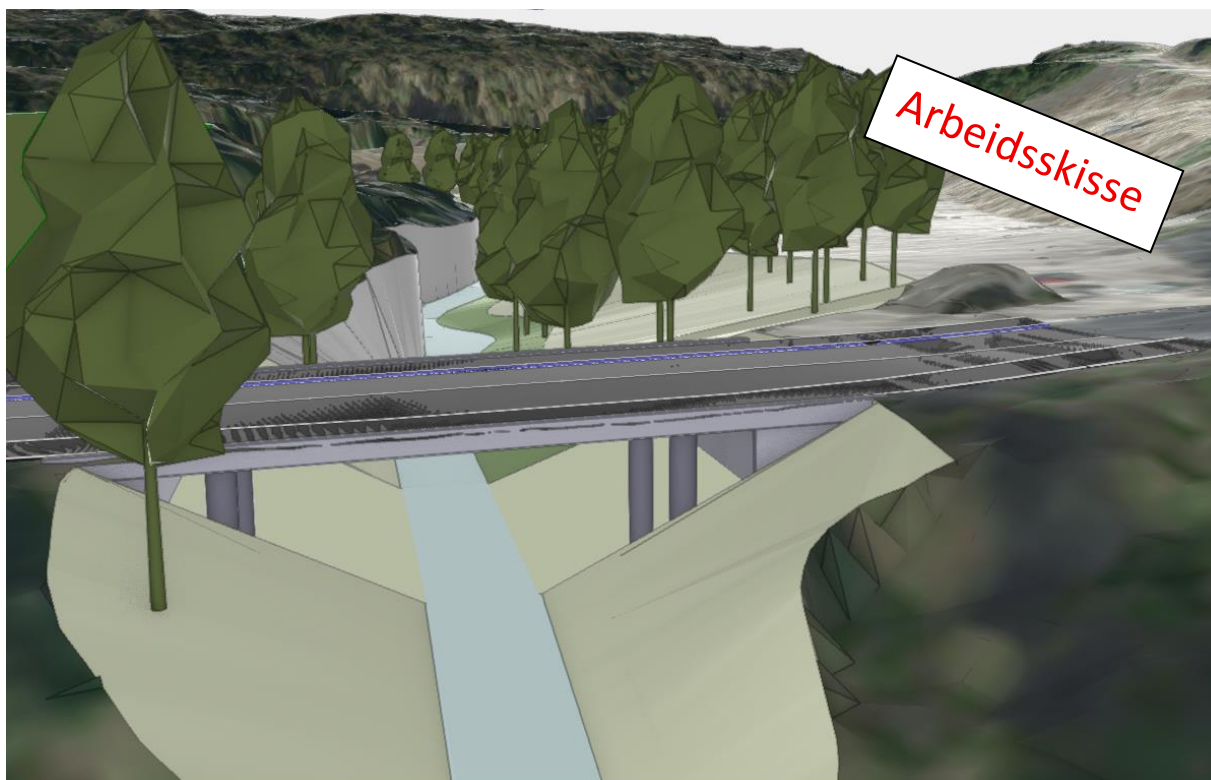
Figur 6-2. Ammerudveien bru – utklipp fra foreløpig arbeidsmodell. Kilde: Multiconsult.

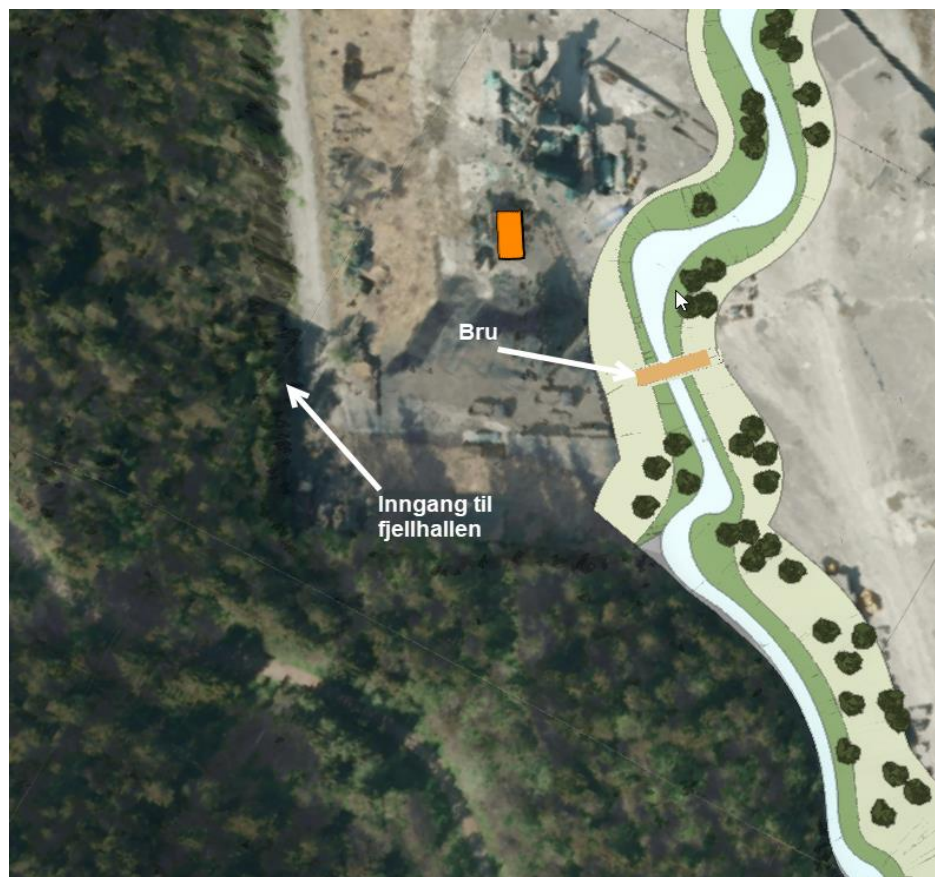
Figur 6-6. Plassering av bru inne på sørbruddet, utklipp fra arbeidsmodell. Kilde: Multiconsult.

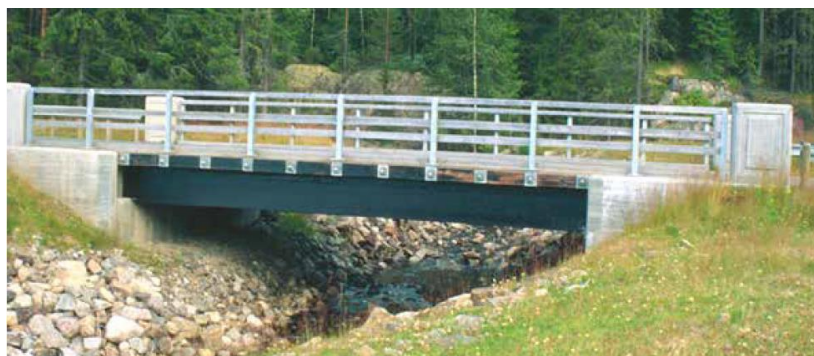
Figur 6-7. Eksempel på treplatebru på stålbjelker, hentet fra Rapport 422 Trebruer. Kilde: SVV.

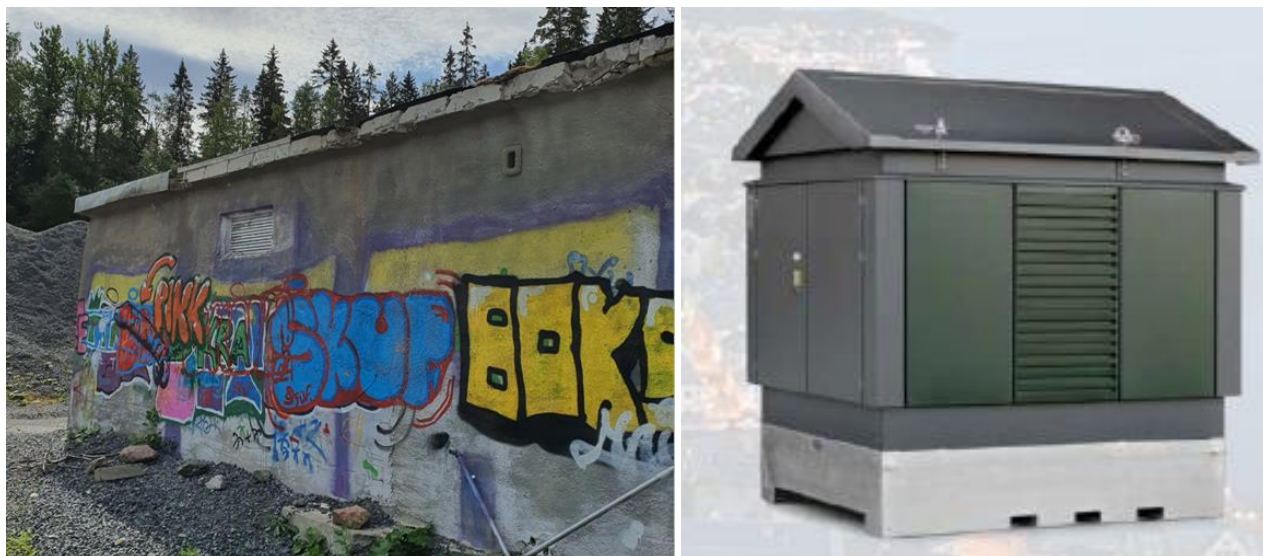
Figur 7-4. Eksisterende nettstasjon i bildet til venstre. Illustrasjonsfoto prefabrikkert nettstasjon til høyre. Kilde: bildet til venstre: Multiconsult, illustrasjonsfoto: møretrafo.no.

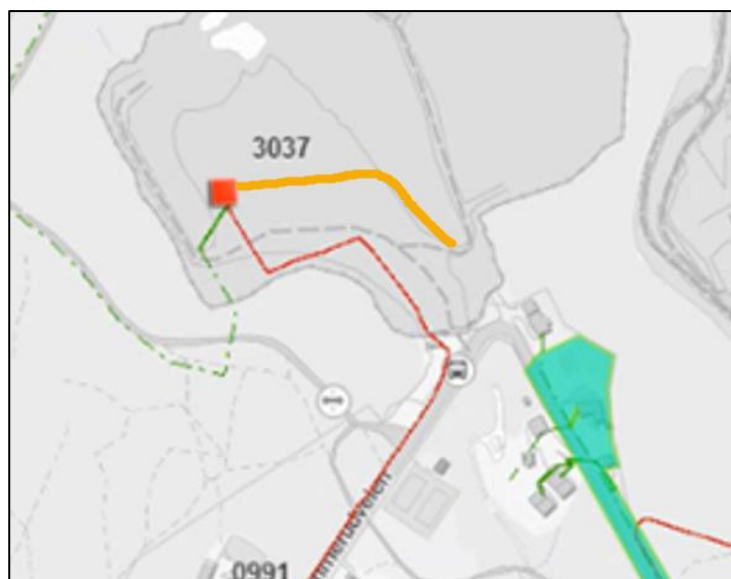
Figur 7-5. Midlertidig løsning, oransje kabel er til skiløypeprosjektet, kabelplassering er estimert. Kilde: Elvia planleggingskart.

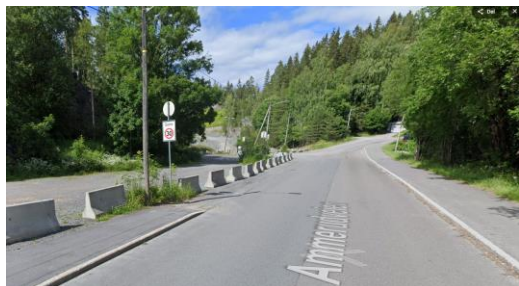
Figur 7-6. Berørte lyktestolper. Kilde: Google maps.
