BLÅGRØNNE OVERVANNSLØSNINGER

ANLAGTE TILTAK

Juni 2022, versjon 1.0

Gater som flomveier – eksempler fra Porsgrunn kommune

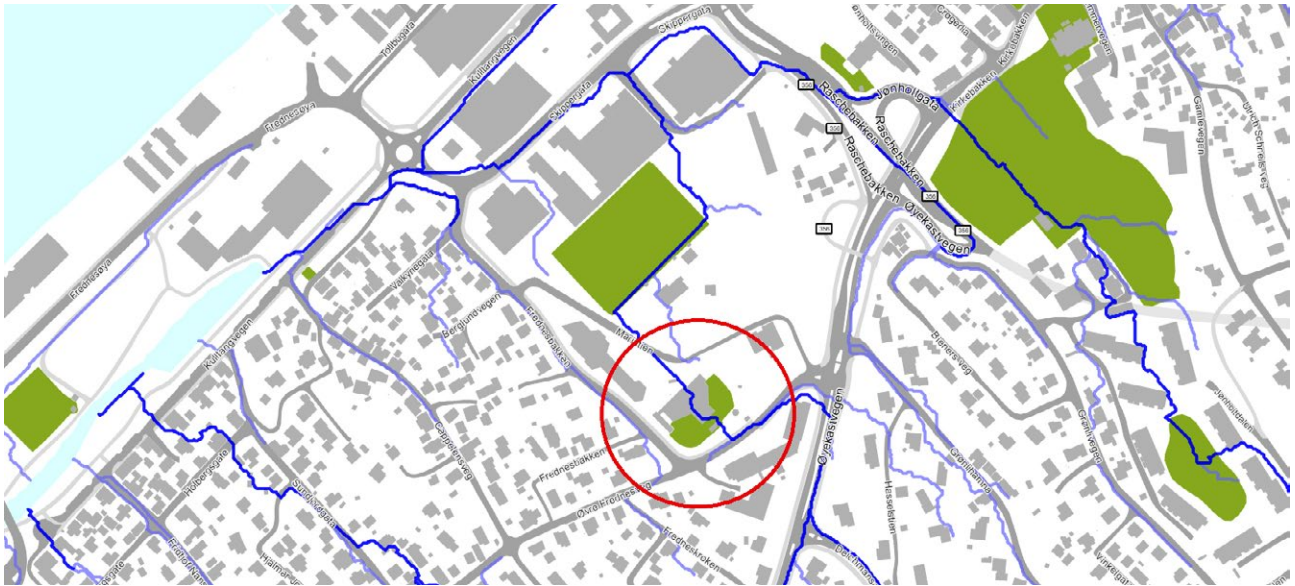
Figur 1. Avrenningslinje viser hvordan vannet vil renne forbi eksisterende bebyggelse. En bedre løsning er å styre vannet mot venstre og bruke kommunal vei som flomvei. Illustrasjon: Porsgrunn kommune

I forbindelse med oppgradering av vann- og avløpsnett ved Frednesbakken i Porsgrunn viste en analyse av avrenningslinjer (figur 1) et lavpunkt like over en barnehage som kunne resultere i at vann ville renne gjennom barnehagen.

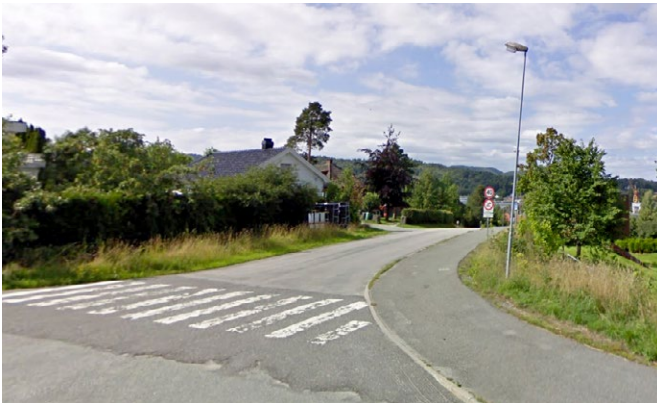
Figur 2. Før tiltak: En relativ beskjeden forhøyning (fotgjengerfeltet) er nok til at vannet hindres i å renne ned veien. Foto: Google, bearbeidet av Porsgrunn kommune

I tillegg var opphøyd fotgjengerfelt i figur 2 en sperre for at vannet kunne renne videre nedover den kommunale veien. I lavpunktet samlet vann seg før det rant over kantstein mot gangvei og ned mot barnehagen (figur 4).

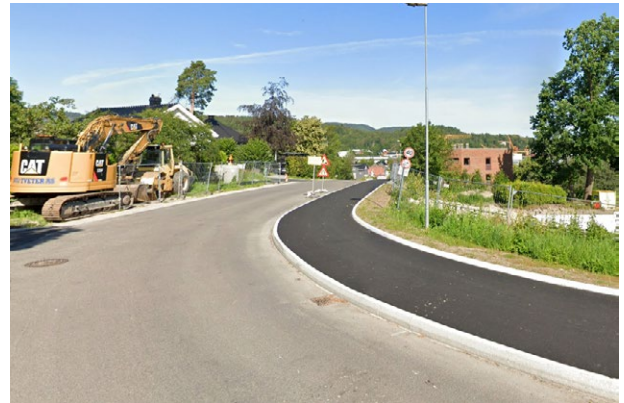
Figur 3. Etter tiltak: Veien er jevnet ut og vannet kan renne trygt nedover kommunal vei uten å forhindres av den tidligere forhøyningen. Foto: Google, bearbeidet av Porsgrunn kommune

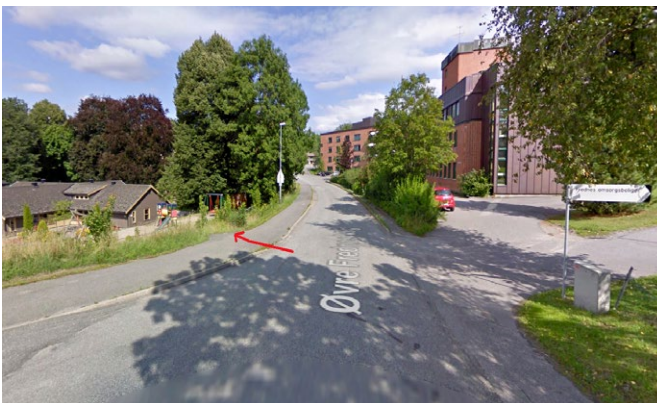
Figur 4. Før tiltak: Rød pil indikerer vannets naturlige vei før veitiltak ble gjennomført. Vannet samles i et lavpunkt og renner enkelt over nedsunken kantstein, ned mot barnehage og videre bebyggelse. Foto: Google, bearbeidet av Porsgrunn kommune

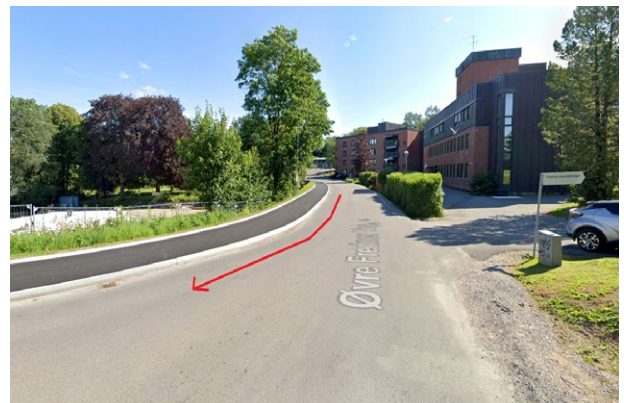
Figur 5. Etter tiltak: veien er rettet ut for å unngå lavpunkt hvor vann kan samle seg. Nytt fortau med høye kantstein løper jevnt nedover og hindrer vannet i å renne ned mot barnehagen som er under oppgradering på bildet. Foto: Google, bearbeidet av Porsgrunn kommune

Ved oppgradering av VA-nettet i området ble veien justert slik at den kan fungere som flomvei (figur 5). Langs veien er det plassert sluk med og uten sandfang som skal ta unna overvannet ved små nedbørshendelser. Når disse er tette, eller kapasiteten overskrides, vil vannet renne kontrollert i retning Porsgrunnselva. Som følge av avrenningslinjene falt barnehagen under en aktsomhetszone flom i kommuneplanens arealdel. Tiltaket ga mulighet for å fjerne hensynssonen her og dermed utnytte arealene mer effektivt og godkjenne en ønsket oppgradering av barnehagen. Når mer vann renner ut i Porsgrunnselva vil mindre vann renne mot andre bygg i sentrum. Eksempelet viser et relativt enkelt veiltak som gir stor gevinst og kan samkjøres med nødvendig oppgradering av VA-nettet.

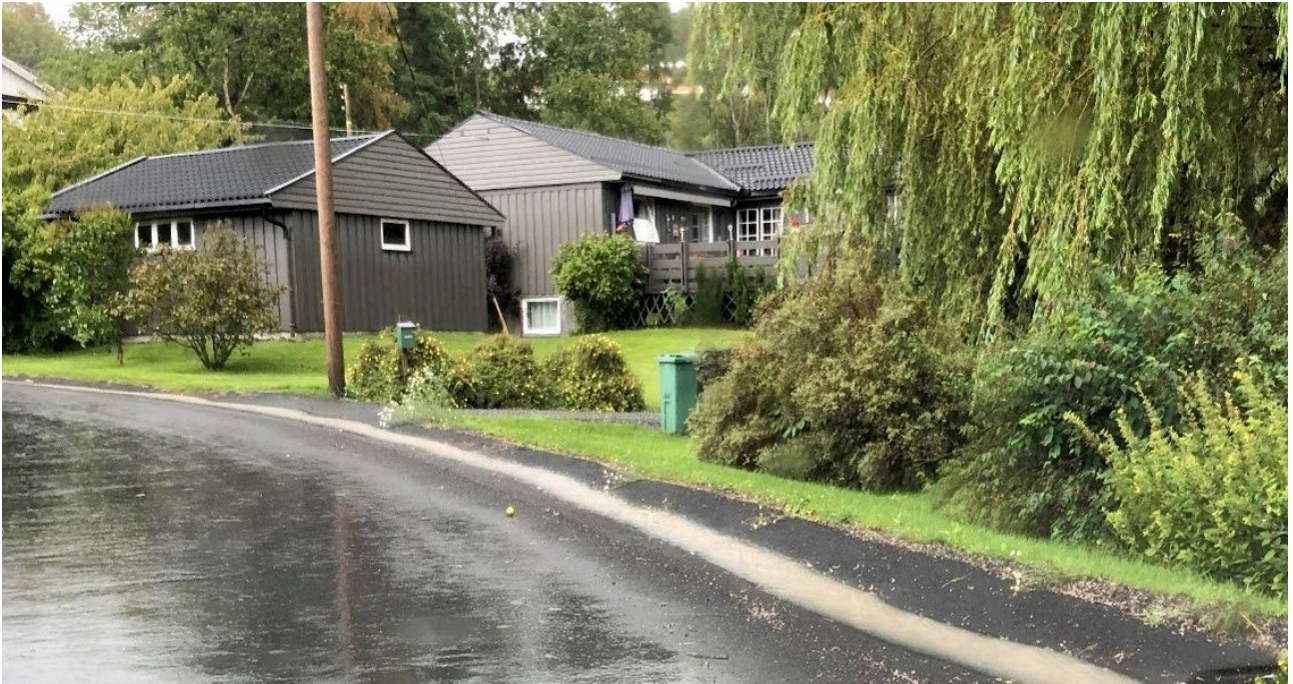
Figur 8. Gate med ensidig fall. Tidligere rant vannet på motsatt side av veien og inn mot privat bebyggelse. Vannet renner nå kontrollert mot Lundebekken uten å være til skade for hus og kjellere etter at tverrfallet ble snudd. Foto: Porsgrunn kommune

24. oktober 2017 regnet det kraftig i Porsgrunn. Dette skapte blant annet lokale problemer i Lundedalen med oppfylling av en stor gangkullvert, kjelleroversvømmelser og store erosjonsskader på veilegemet. Avrenningslinjene viser hvordan vannet teoretisk vil strømme inn mot husene på østsiden av veien (figur 7), og nettopp dette skjedde i praksis. Skadene viste behov for å sikre en trygg flomvei gjennom boligbebyggelsen. Dette ble gjort ved å anlegge veien med ensidig, motsatt tverrfall. Figur 8 viser at vannet nå renner på motsatt side av veien, vekk fra boligene og trygt ned mot Lundebecken.
