Oppdragsgiver:  
Oslo Kommune, Vann- og avløpsetaten  
Herslebs gate 5

# MÅNEDSRAPPORT NEDFALLSSTØV

For målinger utført: 15.04.23 - 13.04.23

Prosjekt: Kartlegging og overvåkning - Stamnettprosjektet

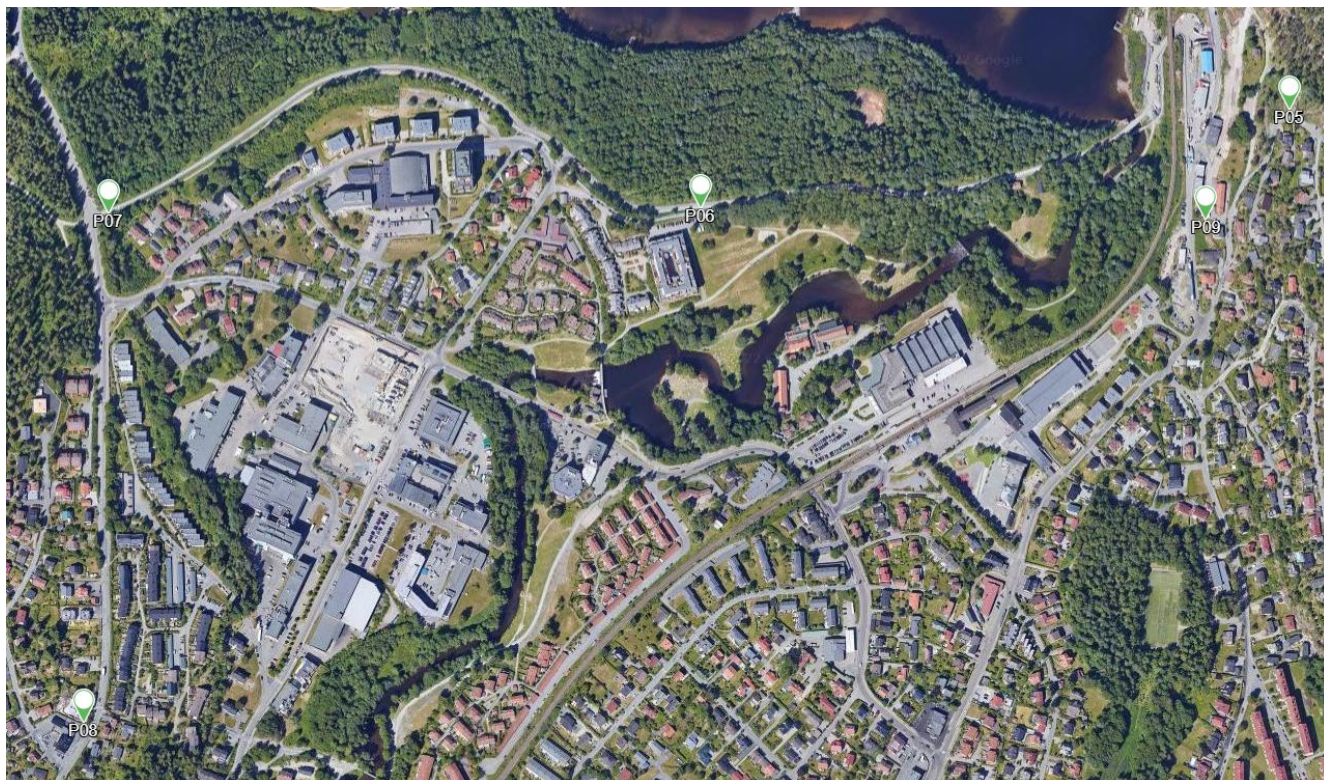
#### 3.1 Oversiktskart av målepunkter

| Mp. ID | Plasseringsadresse | Oppmontert | Nedmontert |
|---|---|---|---|
| P05 | Lachmanns vei 80 | 24.11.21 | - |
| P06 | Sagadammen 26 | 24.11.21 | - |
| P07 | Brekkeveien 2G | 24.11.21 | - |
| P08 | Maridalsveien 350 | 24.11.21 | - |
| P09 | Midtoddveien 40 | 16.06.22 | - |

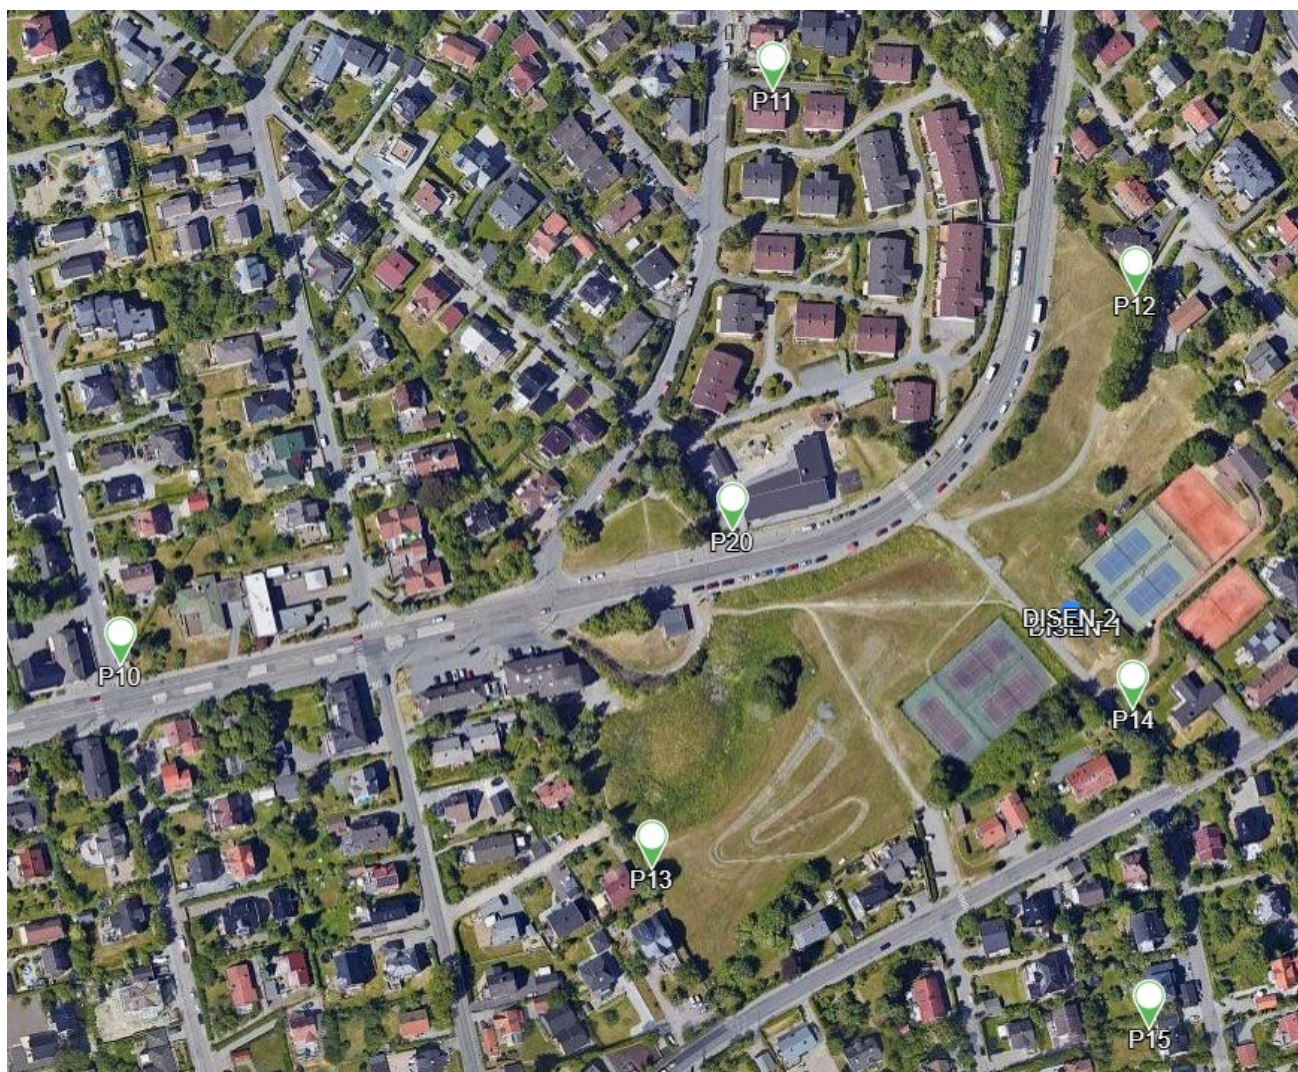
### 4.1 Oversiktskart av målepunkter

| Mp. ID | Plasseringsadresse | Oppmontert | Nedmontert |
|---|---|---|---|
| P10 | Grefsenveien 66B | 29.09.22 | - |
| P11 | Grefsentunet 94 | 29.09.22 | - |
| P12 | Iver Olsens vei 10A | 29.09.22 | - |
| P13 | Lettvintveien 33D | 29.09.22 | - |
| P14 | Kjelsåsveien 30 | 29.09.22 | - |
| P15 | Tonsenveien 38 | 29.09.22 | - |
| P20 | Grefsentunet 1 | 29.09.22 | - |

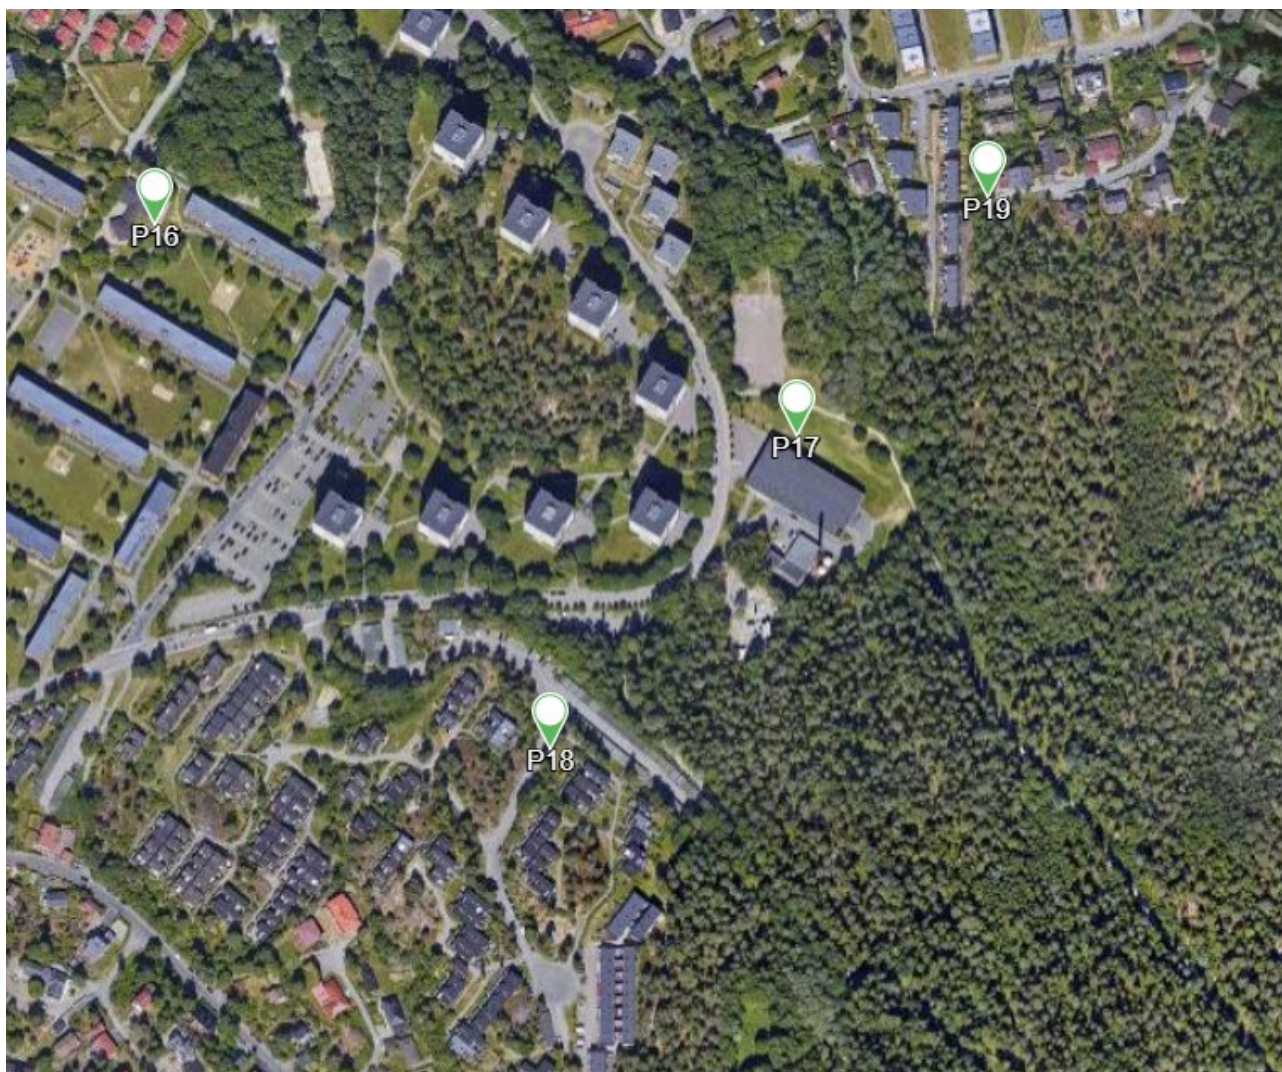
### 5.1 Oversiktskart av målepunkter

| Mp. ID | Plasseringsadresse | Oppmontert | Nedmontert |
|---|---|---|---|
| P16 | Stjernemyrveien 50 | 29.09.22 | - |
| P17 | Haugerudveien 77 | 29.09.22 | - |
| P18 | Larsbråtveien 2 | 29.09.22 | - |
| P19 | Johan Castbergs vei 33 | 29.09.22 | - |
