Kommunerevisjonen

2023

**Fremkommelighet for  
personer med  
funksjonsnedsettelse**

Rapport 15

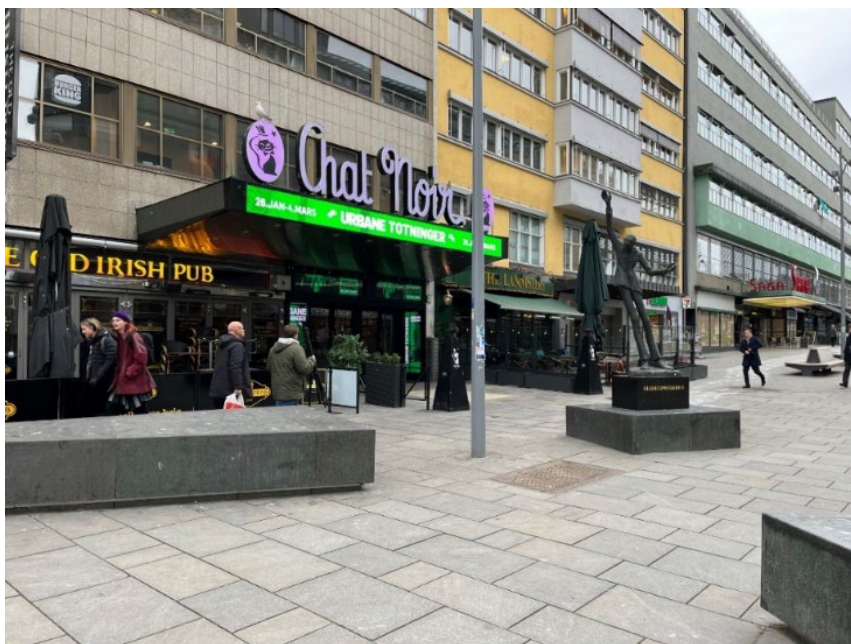
Figur 23 Elementer i Olav Vs gate

Olav Vs gate hadde et dekke bestående av stein i ulike størrelser som fremsto flatt og jevnt. Fugene var smale og tette. Det var en langsgående vannrenne i gaten. Det var flere elementer/skulpturer i stein i en noe mørkere farge enn underlaget, som vist i Figur 23. Det var ikke visuell eller taktil merking i underlaget rundt disse elementene. Mellom elementene var det brede ferdselssoner.

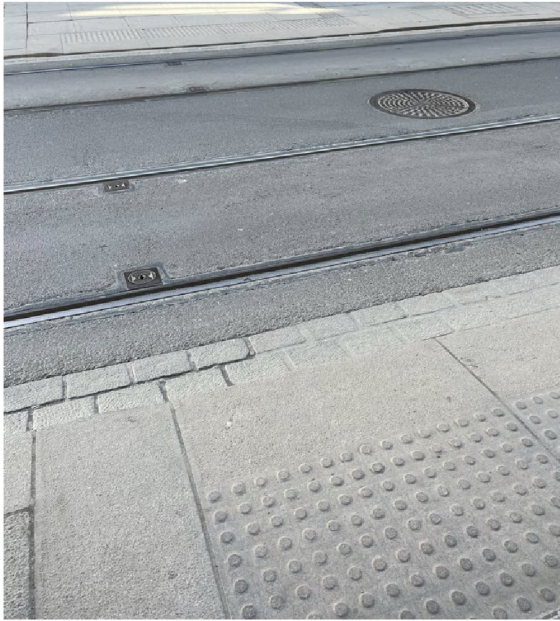
*Figur 25 Nedsenk i fortau i Prinsens gate*

I kryssene mellom Prinsens gate og tverrgatene var det tilrettelagt med nedsenk i fortauene for at fotgjengere skulle kunne krysse. Det var farefelt foran nedsenkene. Figur 25 viser et eksempel på et nedsenk med farefelt i Prinsens gate, ved krysset med Nedre Slottsgate.

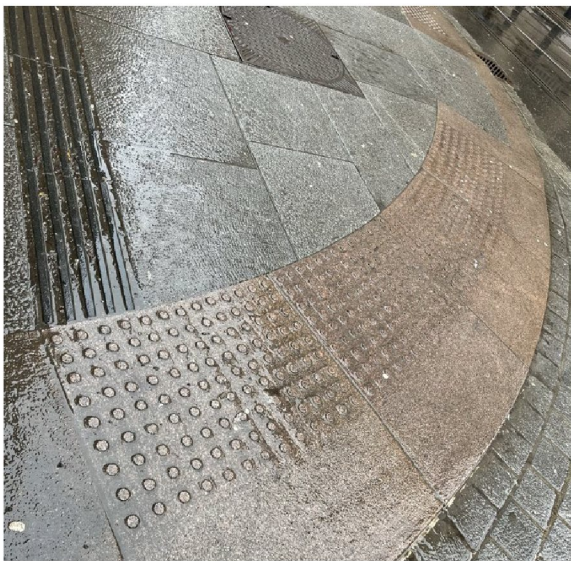
*Figur 26 Farefelt foran gangfelt i Kirkegata*

Det var ledelinjer mellom hushjørner og farefelt foran gangfeltene. Figur 26 viser et eksempel fra krysset mellom Prinsens gate og Kirkegata.

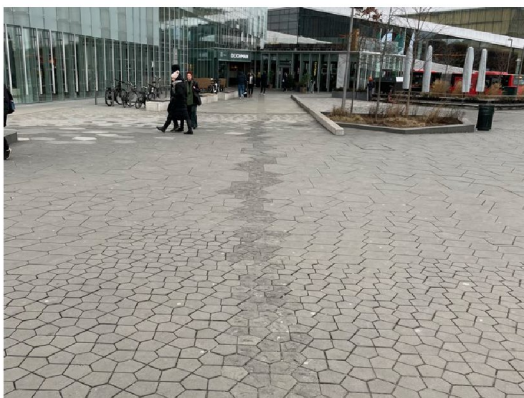
*Figur 30 Foran hovedinngangen til Deichman Bjørvika*

Foran hovedinngangen til Deichman Bjørvika besto dekket av steinheller i ulike størrelser, som vist i Figur 30.

Fra gangfeltet i Dronning Eufemias gate og mot hovedinngangen til biblioteket gikk det en ledelinje bestående av steiner med en grovere struktur enn de andre hellene. Denne linjen ledet frem til et dekke av betong. Det gikk en tilsvarende ledelinje fra gangfeltet i Operagata. Som vist på bildet gikk det en kant på høyre side av ledelinjen og betongdekket. Det var ikke visuell eller taktil merking i underlaget rundt denne.

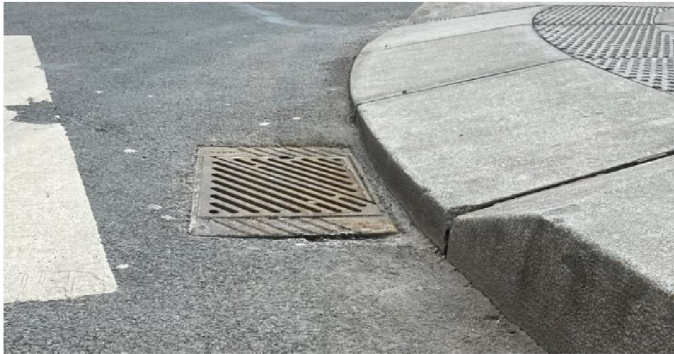
*Figur 31 Nedsenk til gangfelt i Robert Levins gate, nærmest Operagata*

Fra gangfeltet over Robert Levins gate, nærmest Operagata, var det et nedsenk med et nivåsprang på den ene siden som var 8,5 cm. Dette var siden nærmest stolpen for lyssignalet. På den andre siden av nedsenket var nivåspranget 1,2 cm. Dette er vist i Figur 31.
