## NOTAT

| Oppdrag | <b>Dammen ved Verkensvannet, Dikemark, Asker kommune</b> | Dokumentkode | 10206653-01-RIM-NOT-002 |
| Emne | Konsekvenser av nedtapping | Tilgjengelighet | Åpen |

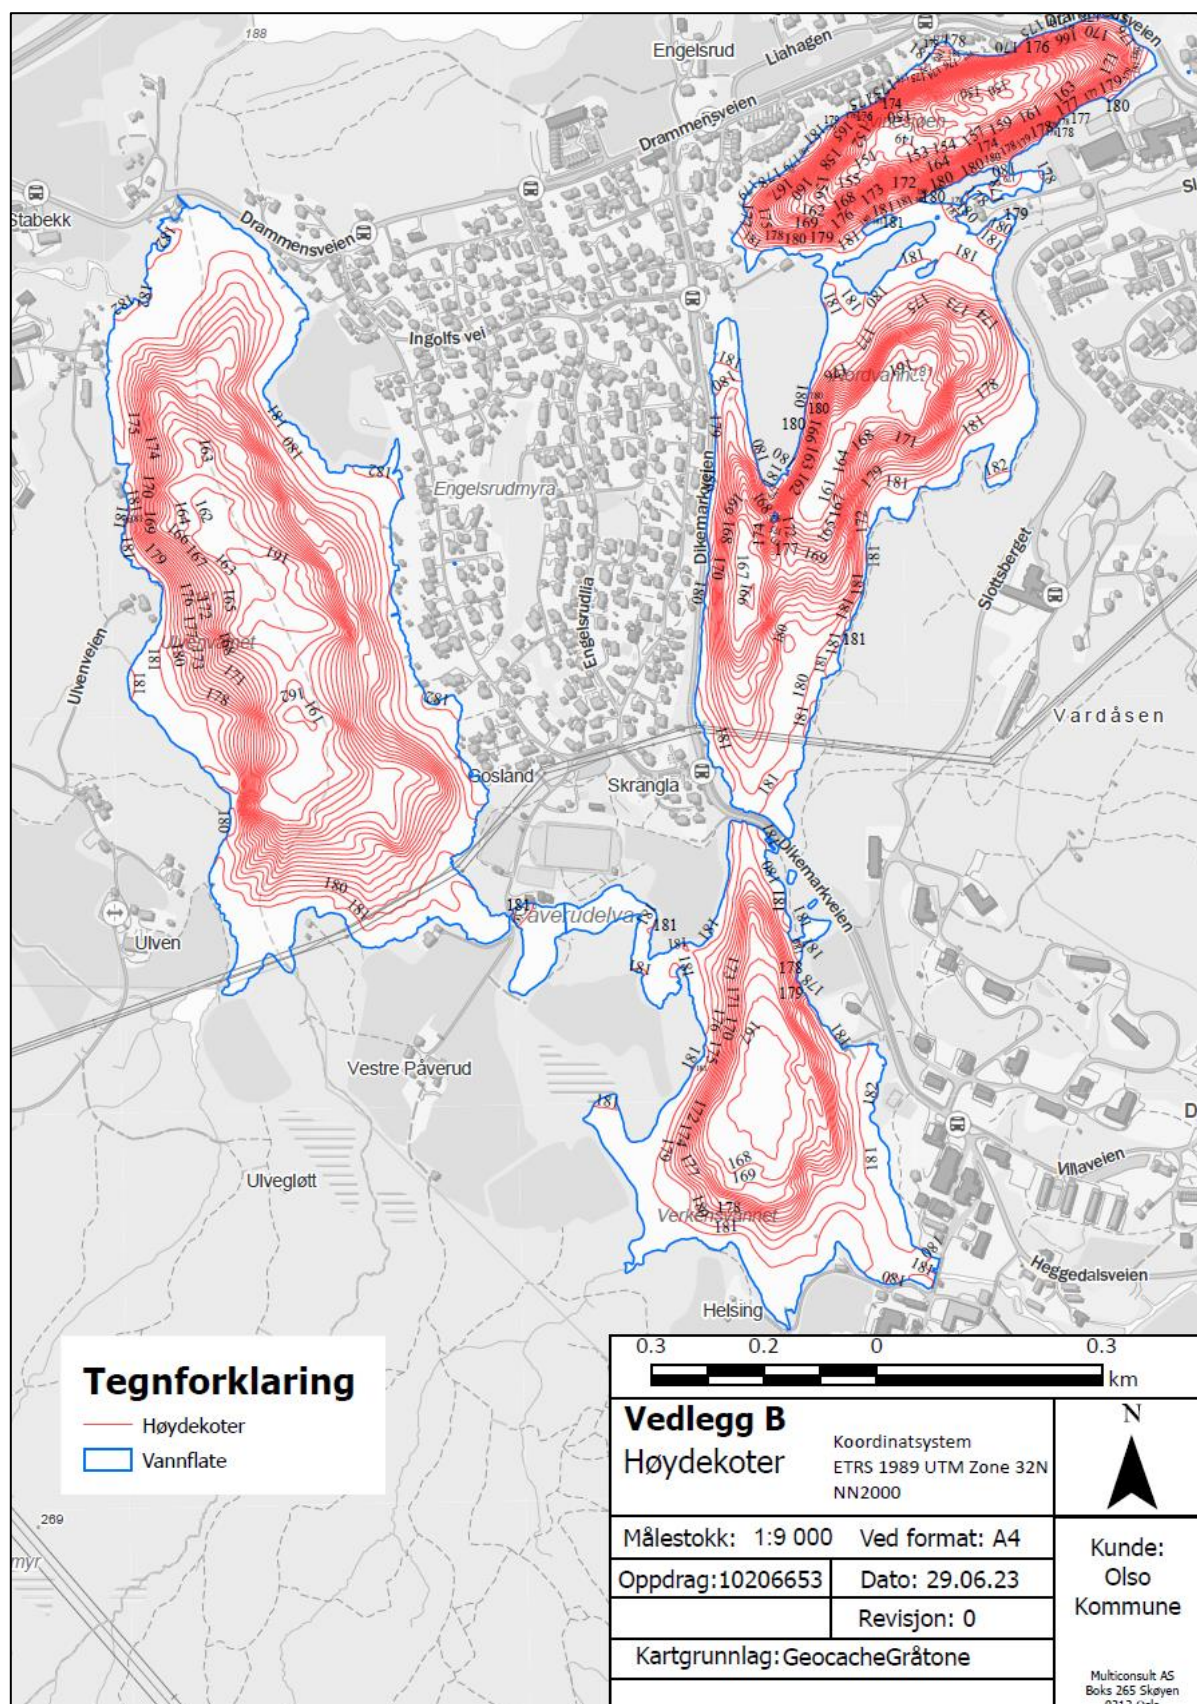
Figur 4-2. Batymetriske målinger utført av Multiconsult 08.06.2023 og 09.06.2023.

I Dikemarkvannene er det snakk om en pålagt vannsenking til kote 182,15 (tilsvarende 60 – 80 cm under vannstand i desember 2022) frem til dammen er ferdig rehabilitert. Erfaringsmessig observeres de største skadene i vannmagasiner som aktivt reguleres. Spesielt gjelder dette i magasiner med gjentakende variasjoner  $\pm 5$  meter mellom HRV og LRV<sup>2</sup>, da klarer ikke vannet å stabilisere en litoralsone og konsekvensen er at flere arter utgår eller reduseres.

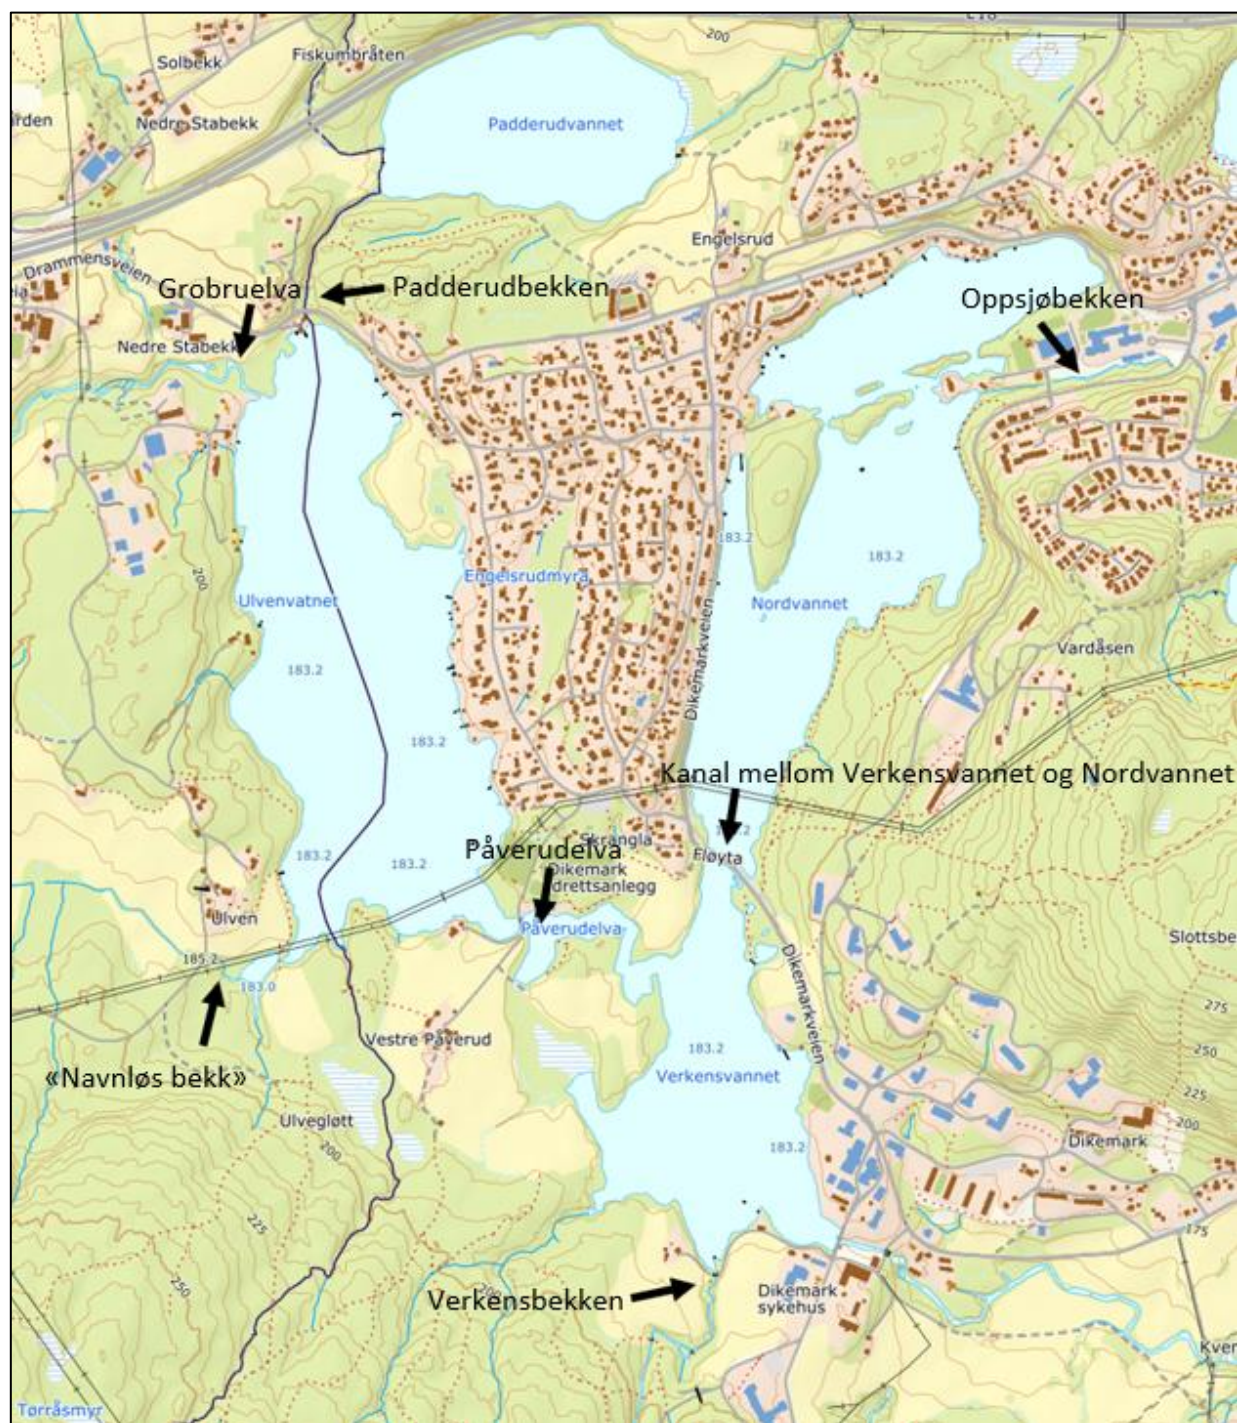
Figur 5-7. Oversikt over bekker og elver som ble undersøkt for vandringshinder 22.06.2023.

Alle bekkene som ble befart 22.06.2023 er indikert med pil i figuren nedenfor. Det understrekes at det ved befaringstidspunkt var lav vannføringen i alle befarte bekker og elver, noe som var forventet etter en lengre periode med tørke på Østlandet.

| Artsgrupper | Påvirkning på befaringstidspunkt | Skadeforebyggende tiltak |
|---|---|---|
| Fisk | Ubetydelig til noe forringelse | Det ble ikke observert noen vedvarende vandringshinder. Et skadeforebyggende tiltak kan være å utbedre kulp nedstrøms øvre sprang i Grobruelva. Videre foreslås ingen ytterligere tiltak utover at bunnlevende fisk som lever av vannplanter, vil ha en positiv effekt av en økt vannstand for å øke planteproduksjonen. For pelagisk fisk vil også en økt vannstand ha en positiv effekt fordi de får et større vannvolum. |
