# Mulighetsstudie gjenåpning Aurevannsbekken

Bymiljøetaten

Tverrfaglig rapport bekkeåpning

DOKUMENTKODE: 10244021-01-TVF-RAP-001

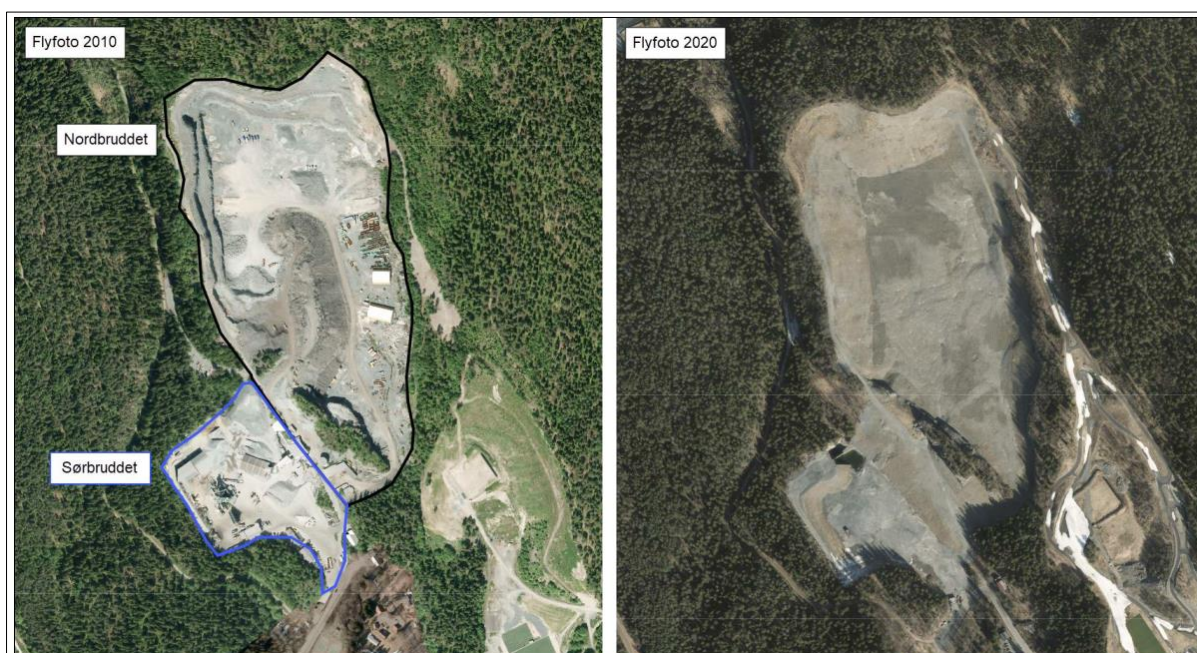
Figur 1-2. Flyfoto fra 2010 og 2022 som viser inndelingen av nord- og sørbruddet. Kartkilde: finn.no/kart.

Driften for masseuttak ble avviklet i 2018, og det ble utført sikringsarbeid i bruddet. Etter tillatelse fra Statsforvalteren ble returasfalten i Huken benyttet til terrengsikring. Det sparte lokalmiljøet for kjøring av over 15.000 lastebillass inn og ut av bruddet. Asfalten ble benyttet i nordbruddet, og er kapslet inn som en celle ved hjelp av fiberduk, membran og ulike typer masser. Asfaltcellen skal være bygget tett, men eventuelt sigevann fra asfaltcellen, og grunnvann som dreneres bort fra området nær asfaltcellen, ledes til en egen rensedam i sørbruddet. Fra rensedammen strømmes vannet gjennom et naturlig filter over til neste dam, før det til slutt ender i Aurevannsbekken. Aurevannsbekken går i dag i rør under det gamle pukkverket. I sørbruddet er anleggs- og produksjonsmaskineri fjernet og bare et asfaltdekke ligger igjen. Se Figur 1-2 for inndelingen av nord- og sørbruddet.

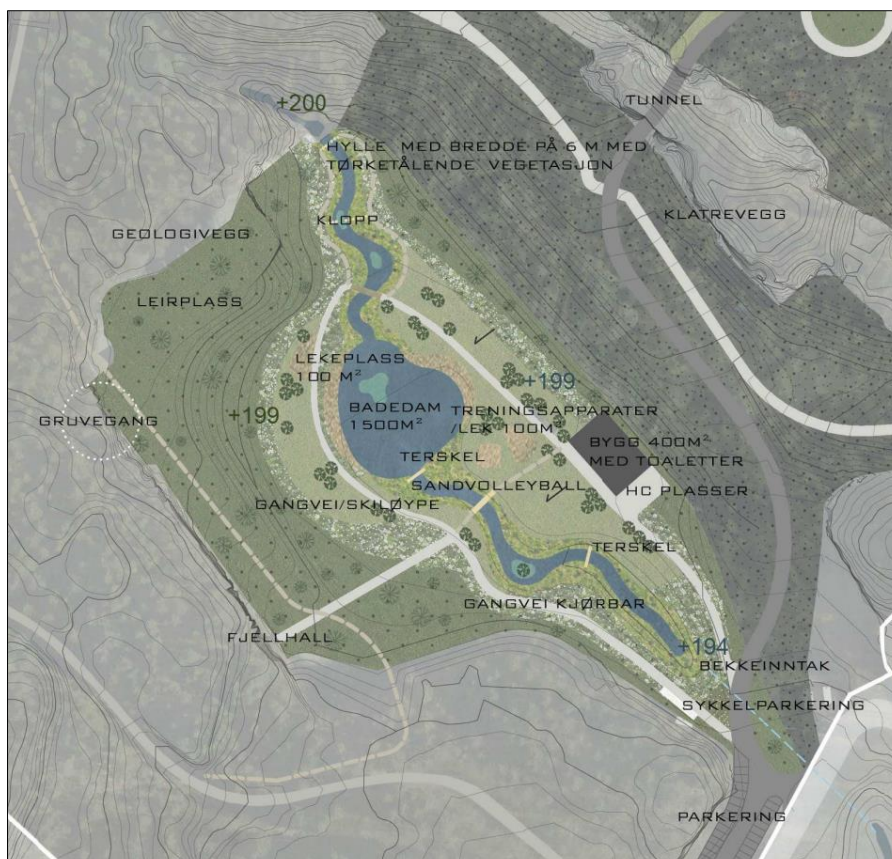
Figur 2-2. Utsnitt fra illustrasjonsplanen som følger reguleringssaken for reguleringsplan S-5110, med saksnummer 2016030334. Hentet fra Oslo kommunes Planinnsyn.

Gjennom arbeidet med reguleringsplanen ble det også utarbeidet en illustrasjonsplan som viser mulig plassering av gjenåpnet bekkeløp med vannspeil/dam med sandstrand. Se utsnitt av denne i Figur 2-2.

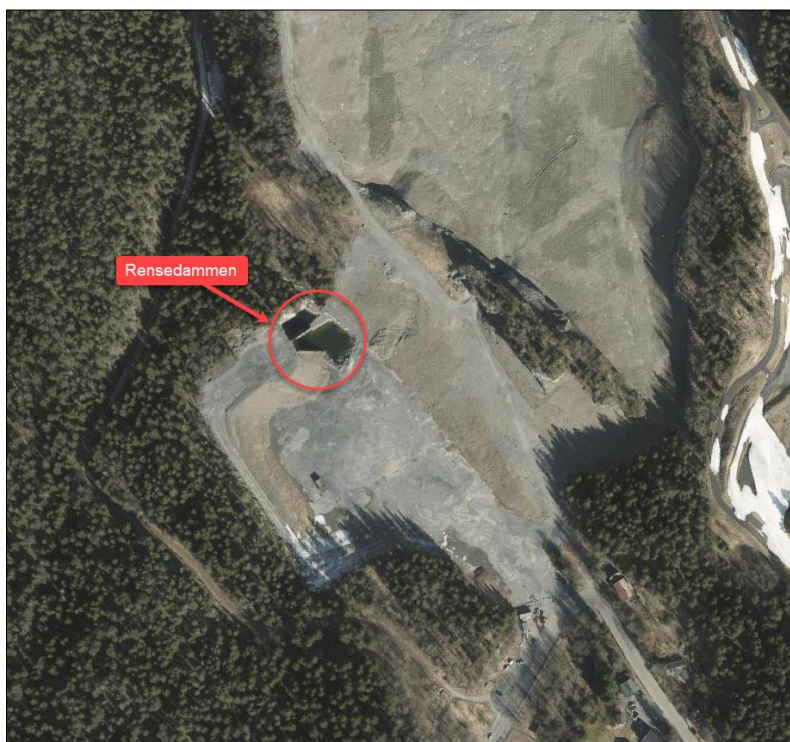
Figur 2-3. Flyfoto fra 2020 som viser plassering av rensedammen. Kartkilde: finn.no/kart.

På den nordlige delen av strekningen hvor bekken vurderes gjenåpnet ligger det i dag en rensedam. Denne ble opprinnelig etablert for å håndtere avrenning fra sørbruddet til Huken pukkverk, og ble laget for å være en rensedam for partikler. Se flyfoto av rensedammen i Figur 2-3. Detaljplan for rensedammen ble utarbeidet i juni 2014 av Bioforsk på oppdrag fra Åsland pukkverk AS [3]. Rensedammen var ferdig etablert 2015. Dammen ble dimensjonert for å håndtere avrenning fra område B2 i Figur 2-4.

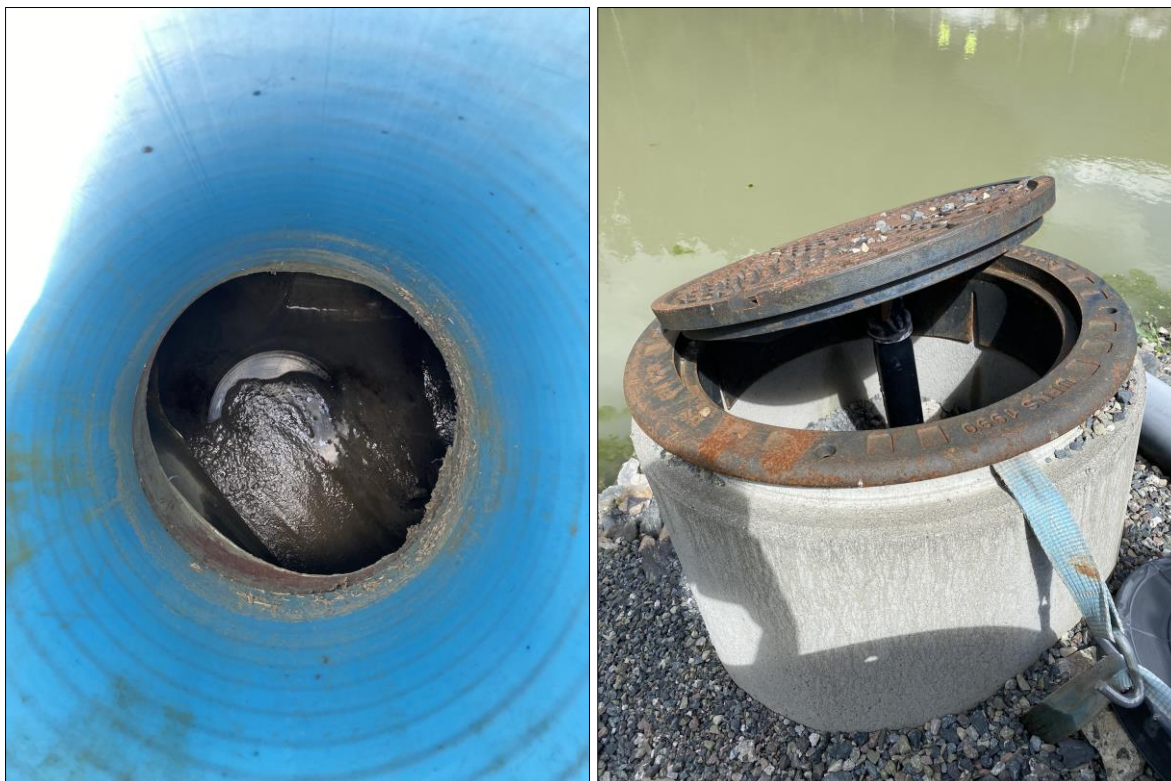
*Figur 2-7. Bildet til venstre viser det som ser ut til å være en kum med y-løp, og antas å være kum K4 iht. Figur 2-6. Det antas at dette er kummen hvor drengsledningene som ble etablert som en del av overvannshåndteringen for pukkverket samles. Bildet til høyre viser en kum hvor det er etablert en stengeventil, og antas å være kum K5 iht. Figur 2-6. Det antas at dette er kummen hvor påslippet fra drengsledningene til rensedammen kontrolleres. Bilder tatt på befaring 13.06.2022.*

I forbindelse med dette mulighetsstudiet har det blitt gjennomført flere befaringer på området, og på befaringen utført 13.06.2022 ble det tatt bilde i kummene ved innløpet til rensedammen, markert som kum K4 og kum K5 i Figur 2-6. Bildene er vist i Figur 2-7.

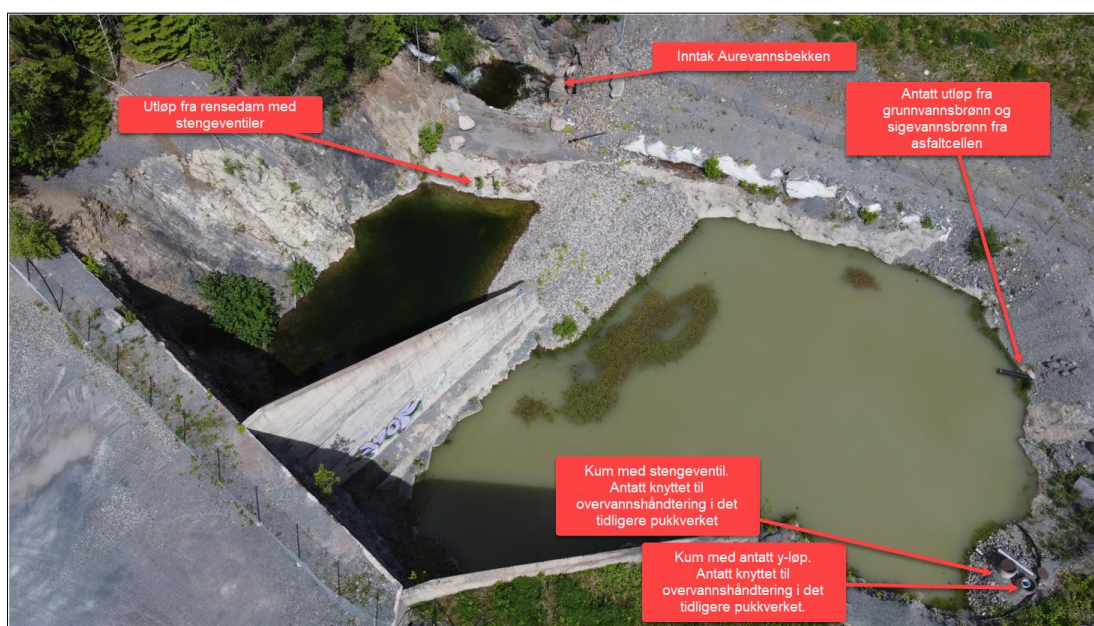
Figur 2-9. Dronebilde av rensedammen tatt 13.06.2022. Kumarrangement som antas å være knyttet til overvannshåndteringen i det tidligere pukkverket nederst i høyre hjørne, og antatt utløp for sigevann og grunnvann fra asfaltcellen øverst i venstre hjørne.

Antatt plassering av inn- og utløp til og fra rensedammen er oppsummert i Figur 2-9, basert på tilgjengelig underlag og observasjoner på befaring 13.06.2022.

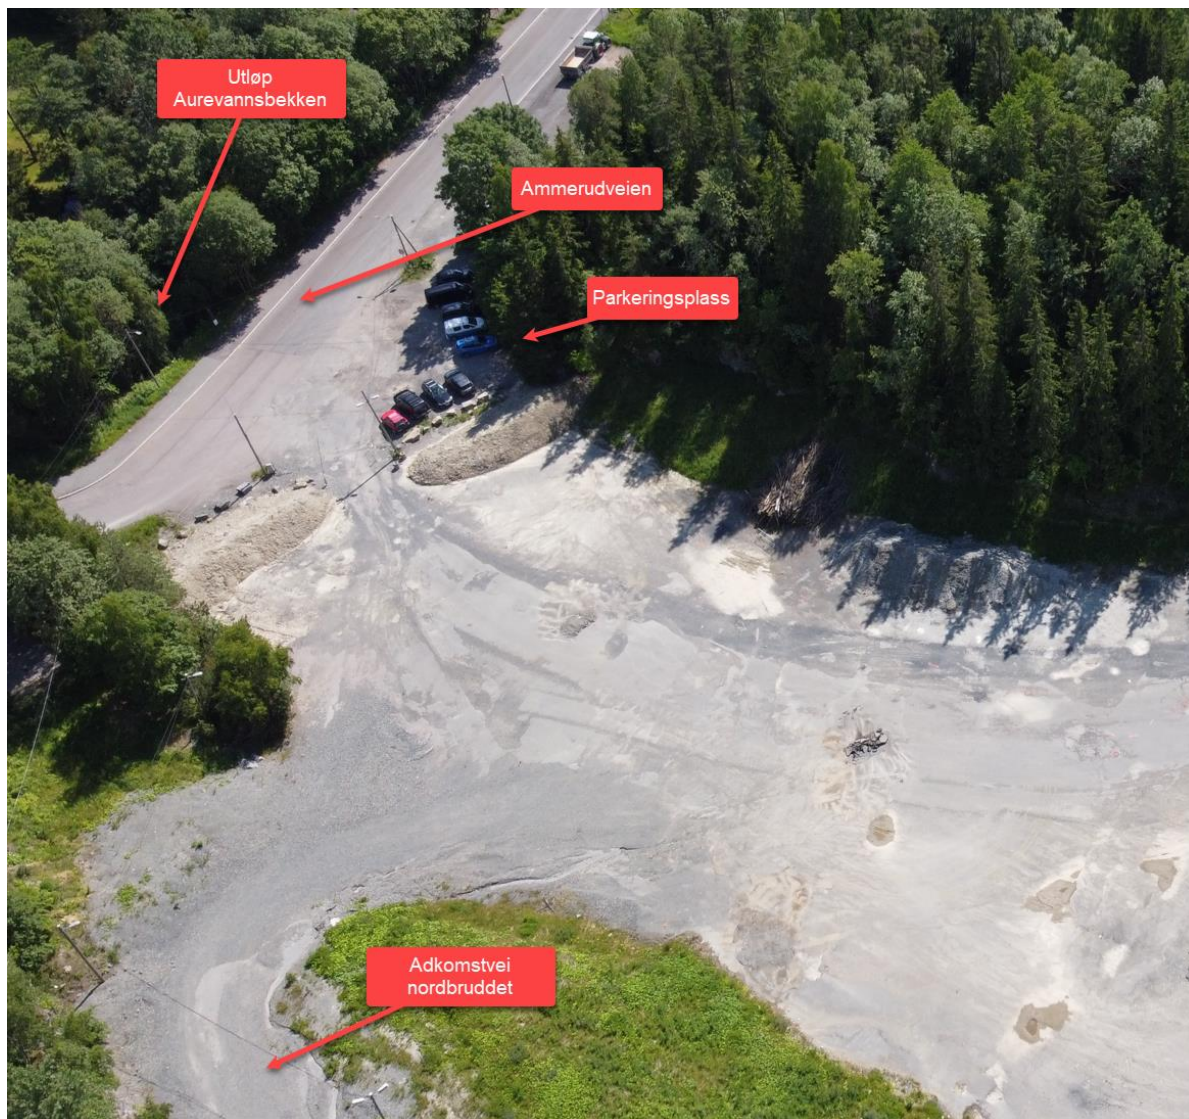
Figur 2-10. Dronebilde fra befaring 30.06.2022. Ammerudveien, parkeringsplassen, adkomstveien til nordbruddet og utløpet til Aurevannsbekken er markert.

På den sørlige delen av strekningen hvor bekken vurderes gjenåpnet ligger Ammerudveien, som er en toveisregulert kjørevei med fortau, i tillegg til parkeringsplass og adkomstvei til nordbruddet. Se plassering i Figur 2-10.

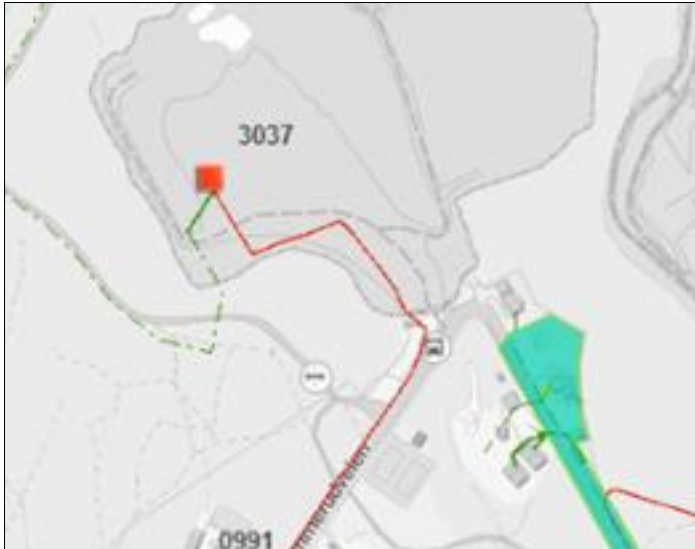
Figur 2-11. Utsnitt fra kabelkart som viser eksisterende høyspentkabel i Ammerudveien og inn i sørbruddet (rød farge), plassering av trafo 3037 og eksisterende lavspent-kabel (grønn farge).

Det ligger en eksisterende høyspentkabel i Ammerudveien som fortsetter videre inn på området for det nedlagte pukkverket, se Figur 2-11. Dronebilde av trafostasjonen er vist i Figur 2-12. Fra trafostasjon 3037 går det også en lavspentkabel vestover. Denne lavspentkabelen forsyner blant annet lyktestolpene langs veien som ligger på vestsiden av der trafoen ligger i dag. Den eksisterende lavspentkabelen utgjør sammen med den eksisterende høyspentkabelen en ringforbindelse for trafo 3037. Dersom det skjer feil på en av de to kablene, vil den andre kabelen fortsatt kunne forsyne trafoen. Altså vil en slik forbindelse øke forsyningssikkerheten til trafoen.

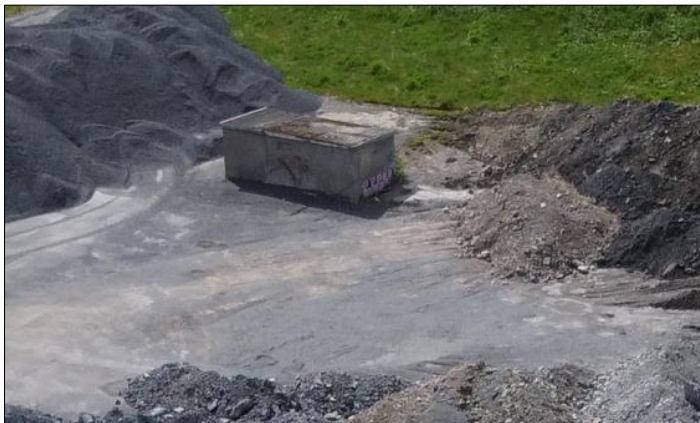
Figur 2-12. Dronebilde fra 2022 som viser eksisterende trafo 3037.

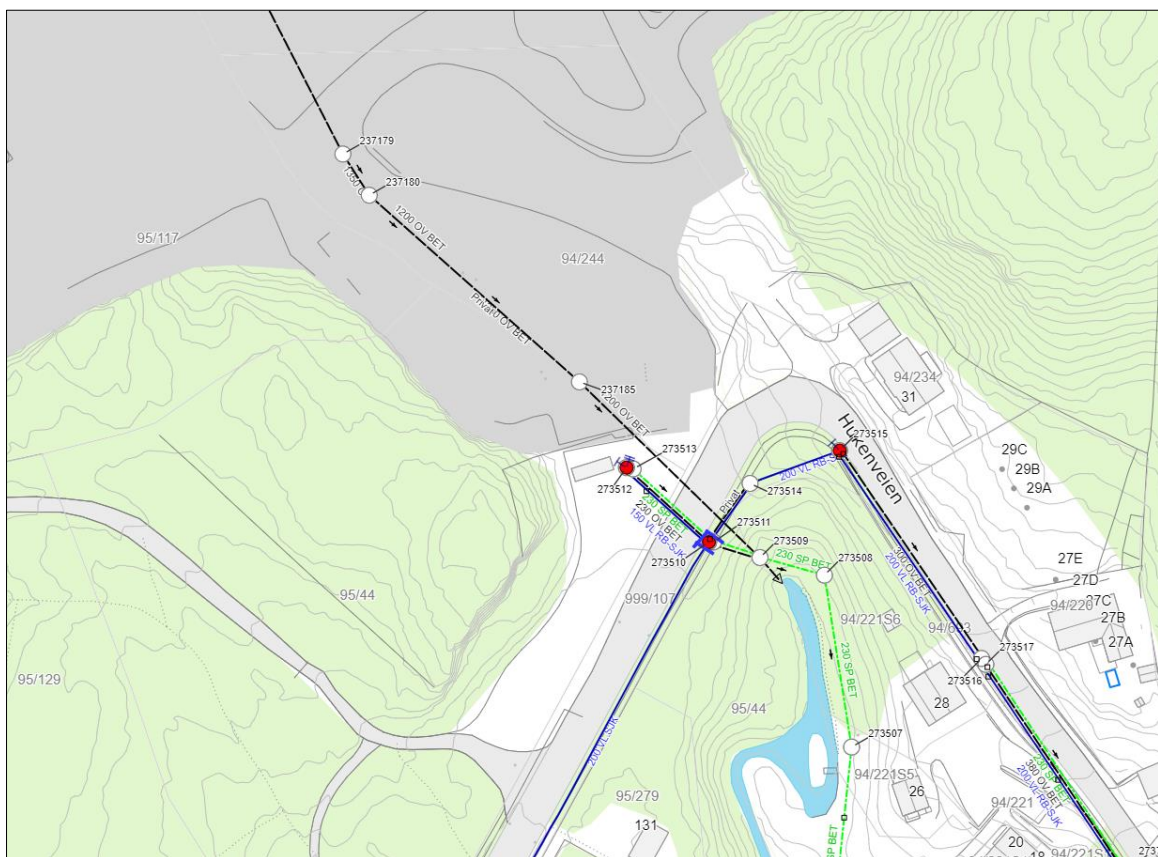
Figur 2-15. Kart som viser vann- og avløpsledninger i Ammerudveien og inn mot sørbruddet. Bekkelukkingen er privat. Hentet fra underoslo.no.

Det ligger eksisterende vann- og avløpsledninger tilhørende Vann- og avløpsetaten (VAV) i Ammerudveien og inn mot det nedlagte pukkverket. Se Figur 2-13, Figur 2-14 og Figur 2-15. Figurene viser også traseen for Aurevannsbekken som går i rør gjennom sørbruddet, denne bekelukkingen er privat.

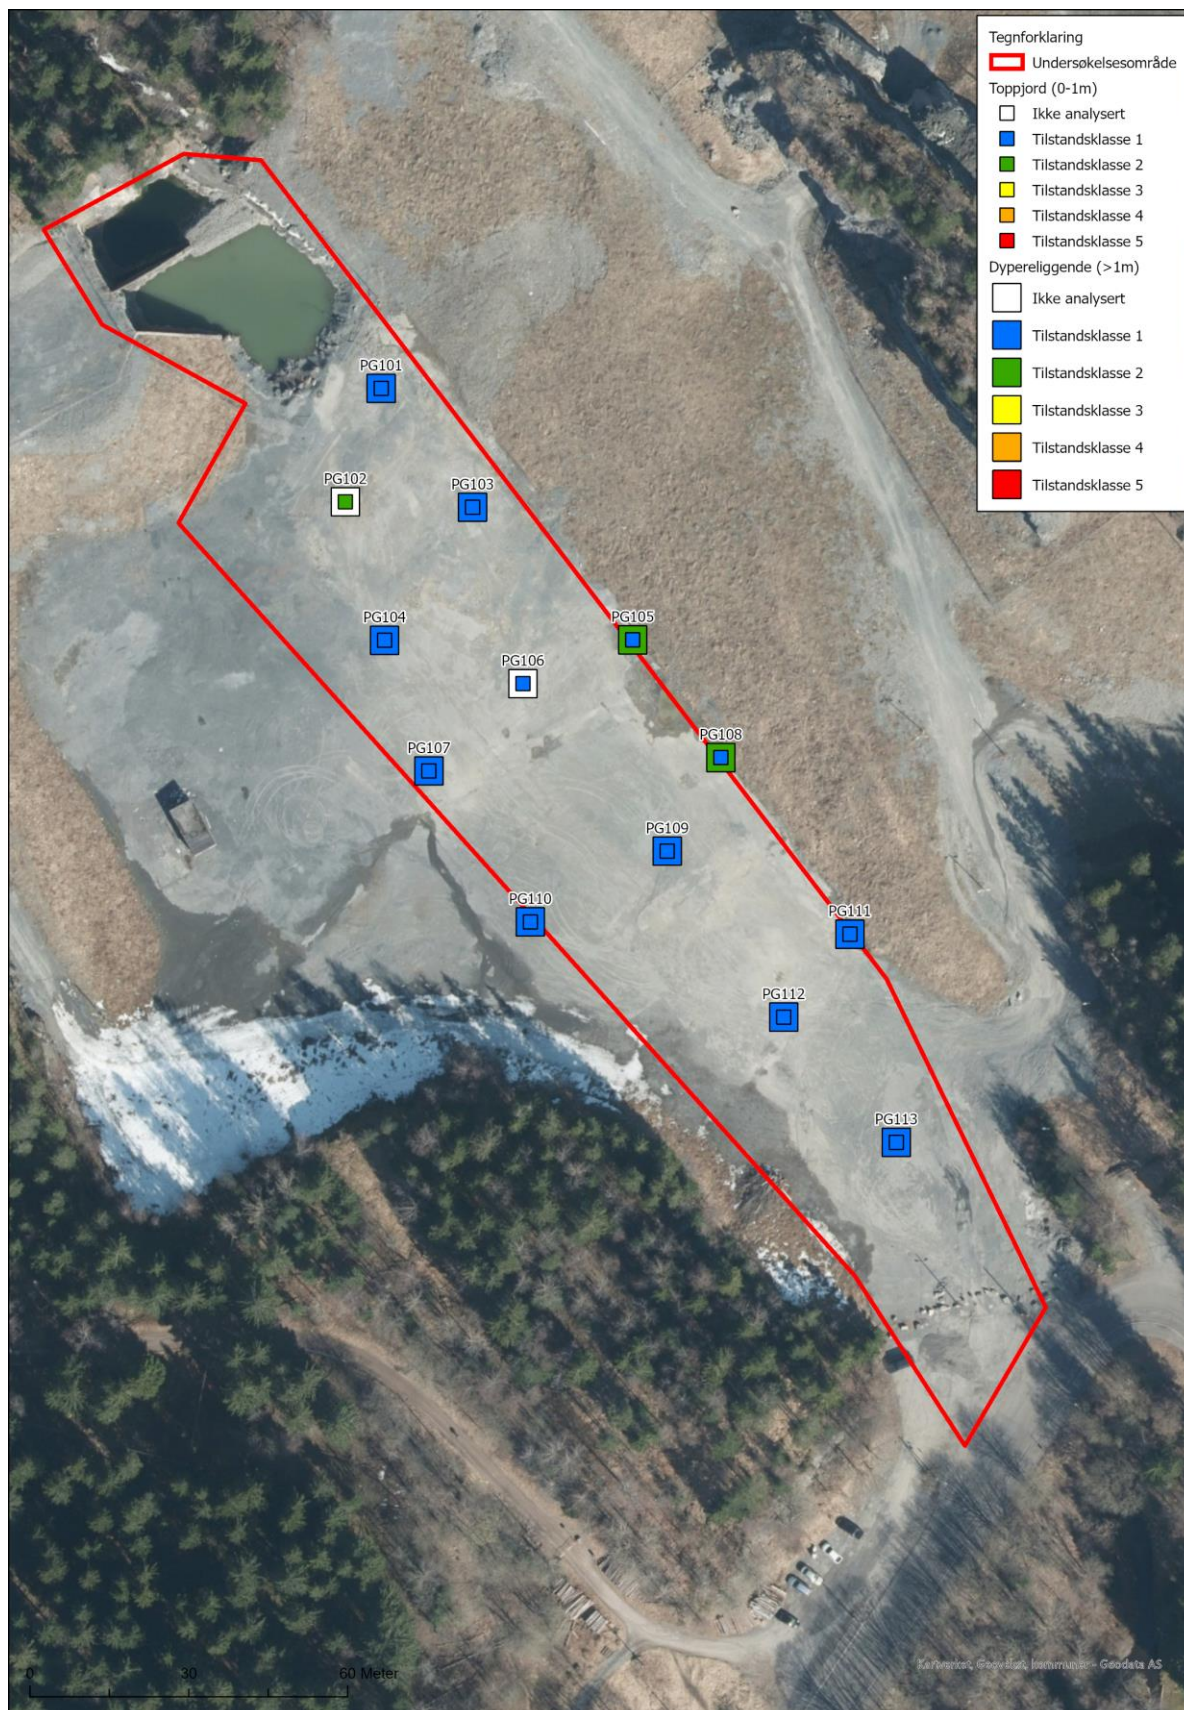
Figur 3-1. Plassering av prøvepunkter med forurensningstilstand, fargekodet iht. Miljødirektoratets helsebaserte tilstandsklasser. Figuren viser høyeste påviste forurensningsgrad for toppjord (0-1m) og dypereliggende jord (>1m). Ref. figur 5 i miljøgeologisk datarapport; 10244021-RIGm-RAP-001 i Vedlegg 1.

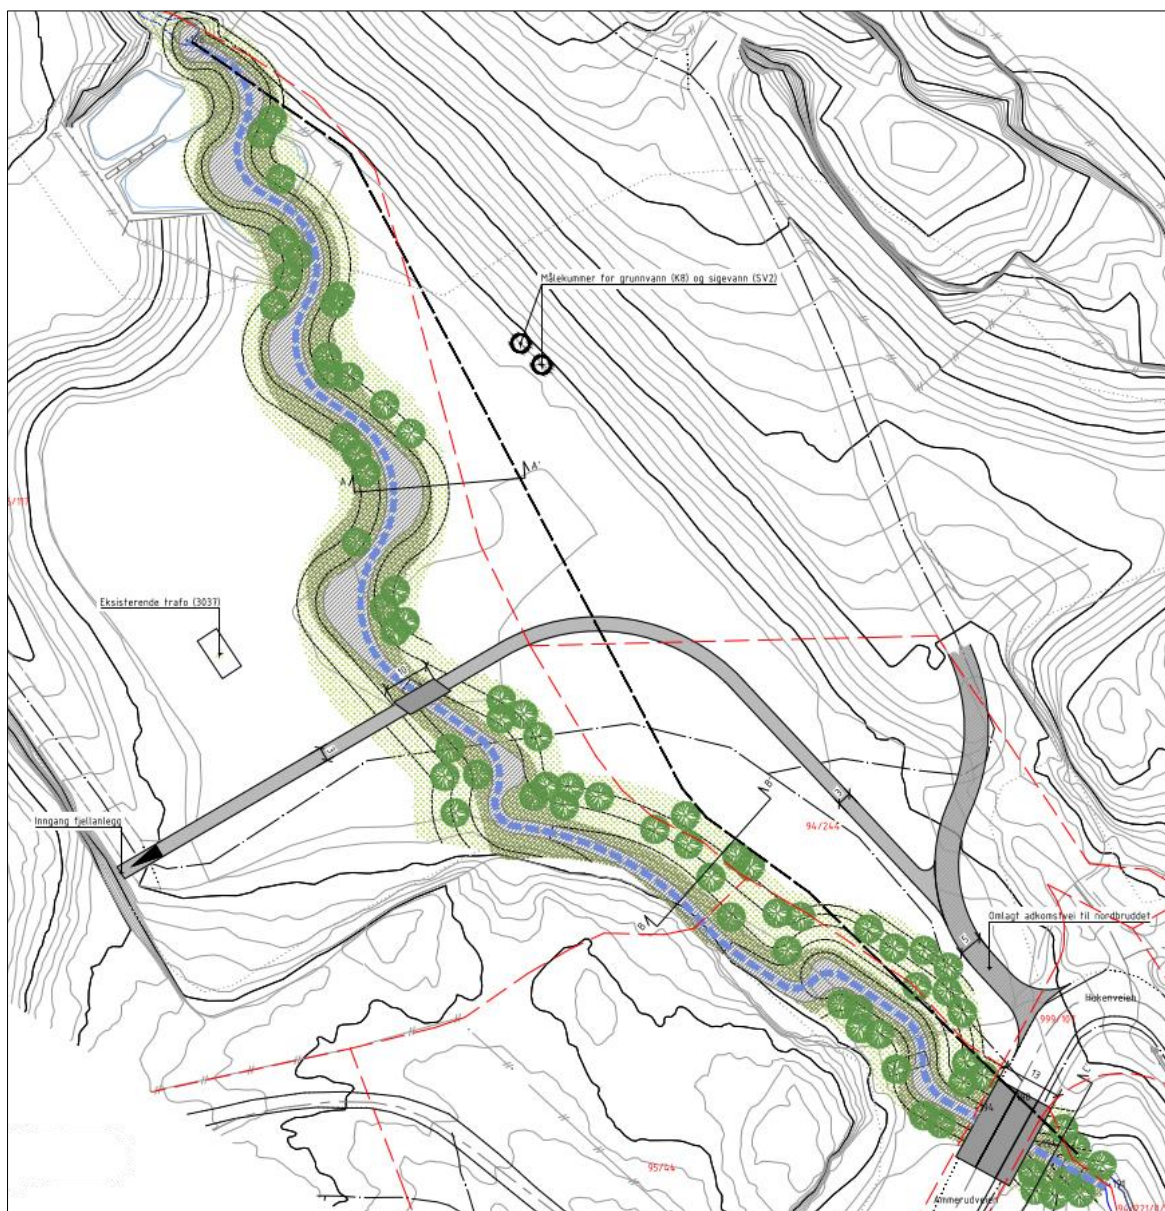
Figur 8-2. Utsnitt fra landskapsplanen i Vedlegg 3 som viser den foreslåtte traseen for bekkeåpningen.

Utforming av bekkeløpet er i stor grad bygget på erfaringer fra Oslo kommunes oppdaterte styringsdokument *Gjenåpning av elver og bekker i Oslo* [1]. Tegninger som viser utforming av bekkeløpet er gitt i Vedlegg 3-7. Se utsnitt av landskapsplanen som viser den foreslåtte traseen for bekkeåpning i Figur 8-2.

Fra påkoblingspunktet ved dagens rensedam bukker det gjenåpnede bekkeløpet seg sørover og treffer en nordvendt fjellvegg nordvest for Ammerudveien. Fjellet gir bekken en naturlig side sørøstover mot kryssingen av Ammerudveien og påkobling til dagens åpne bekk. Plasseringen av bekkeløpet hensyntar dagens rørlagte bekk med mål om å forenkle anleggsgjennomføringen i den midtre og nordlige delen av planområdet, hvor bekken kan gå i dagens rør under anleggsgjennomføringen. Det er ønskelig å legge til rette for erosjon og sedimentasjon i den buktende delen av bekken for en mer naturlig vannstreng.

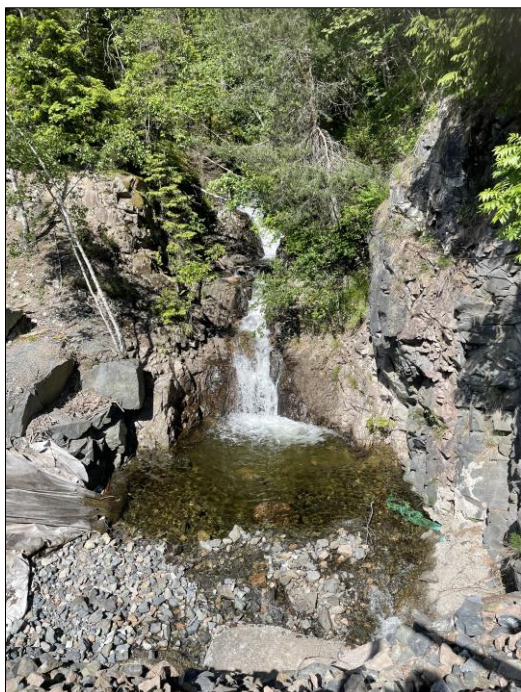
Figur 8-3. Bilde fra befaring 13.06.2022 som viser innløpet til dagens bekkelukking.

Ved påkoblingspunktet ved dagens rensedam kommer bekken ned i en liten foss som vist i Figur 8-3. Det er planlagt å beholde en liten kulp her.

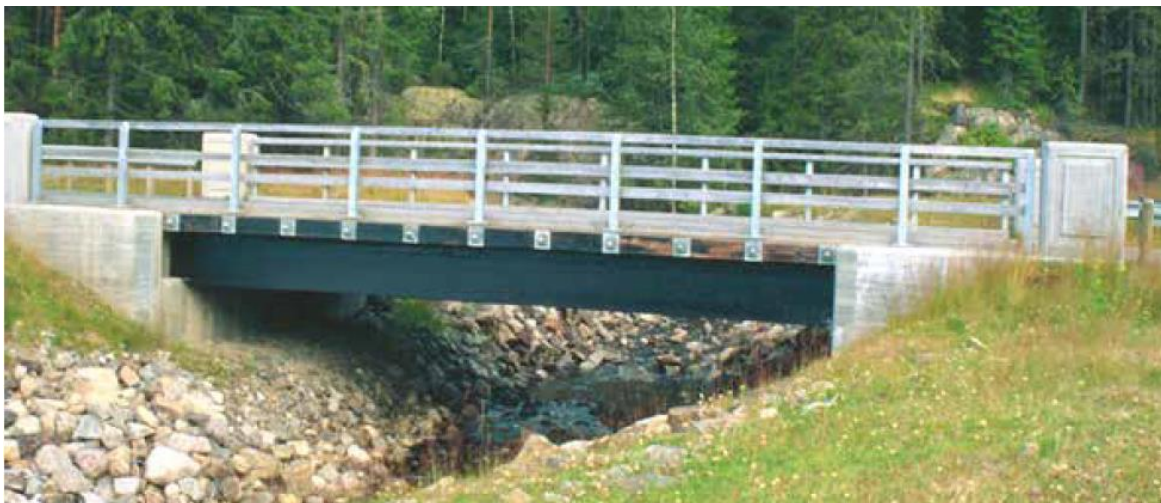
Figur 8-4. Illustrasjon for bjelkebru i tre, hentet fra Rapport 422 Trebruer (SVV).

Eksisterende VA-ledninger som må ligge i Ammerudveien kan henges opp under brua og isoleres, og legges om som beskrevet i kapittel 8.9.4. Eksisterende høyspentkabel kan legges i rør støpt inn i brua. Alternativet er å grave ned høyspentkabelen i rør under bekken.

Det er også mulig å gjøre brua kortere, men da vil muligens landkaret fremstå mer dominerende og massivt.

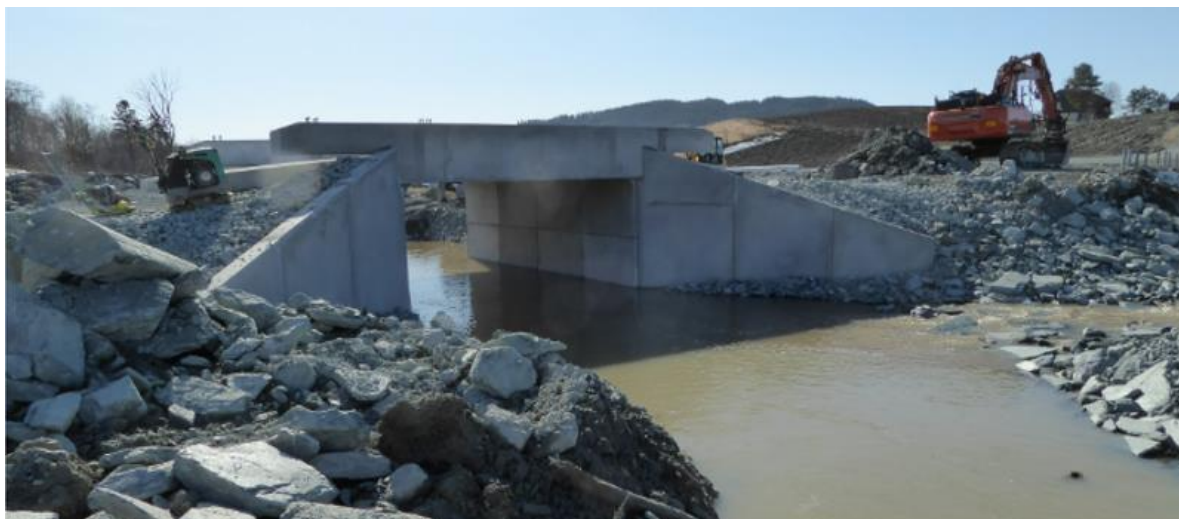
Figur 8-6. Eksempel på kulvert.

For å tilpasse kulverten til terrenget vil det være behov for lange støttemurer/vinger (ca. 11 m), se Figur 8-5. Det kan få undergangen til å fremstå som noe massiv. Det kan vurderes å vinkle støttemuren utover slik at kulvertåpningen blir traktformet, se Figur 8-6.

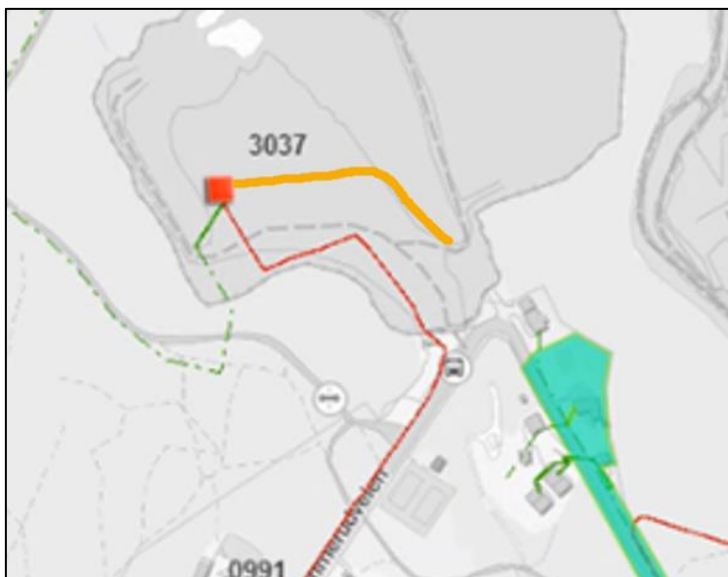
Figur 8-7. Mulig plassering av kabel til nordbruddet i oransje farge. Legges midlertidig i bakken frem til bekkeåpningen skal etableres, og så gjennom ny platebru når bekkeåpningen er etablert.

Det pågående skiløypeprosjektet i nordbruddet har planer om å koble seg på eksisterende trafo 3037 for lys til skiløypeanlegget. Dette prosjektet skal etter planen ferdigstilles og bygges før bekkeåpningen gjennom sørbruddet. Et alternativ er å la trafoen bli stående på nåværende plassering og legge ny kabel til nordbruddet i bakken midlertidig, se forslag til midlertidig kabeltrasé i Figur 8-7, og så gjennom ny platebru for å krysse bekken når bekken skal gjenåpnes. Se Figur 8-2 for plassering av platebru og trafostasjon. Da må også eksisterende høyspentkabel legges om der den kommer i konflikt med bekkeåpningen. Et annet alternativ er å flytte trafoen til østsiden av den planlagte bekkeåpningen.

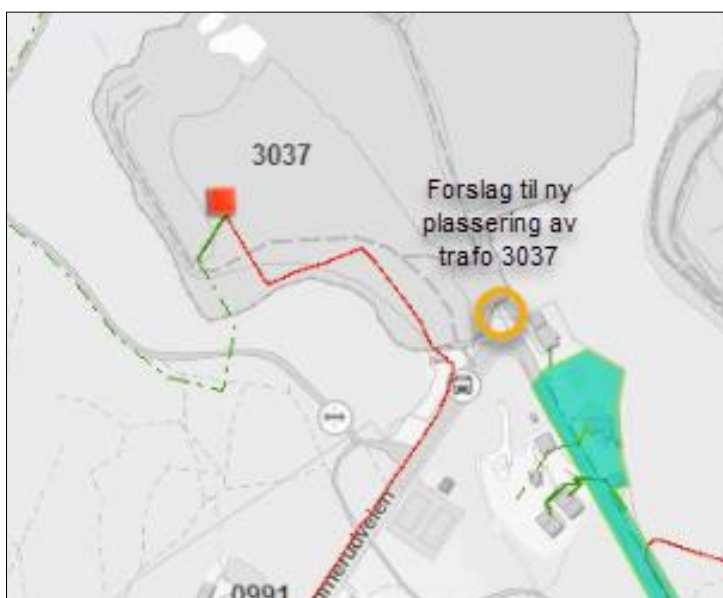
Figur 8-8. Mulig ny plassering av trafo på østsiden av bekkeåpningen.

Vår anbefaling er at trafoen flyttes til østsiden av bekkeåpningen for å unngå mange kabelkryssinger over den gjenåpnede bekken. Mulig ny plassering av trafostasjon er vist i Figur 8-8. Installasjoner som har behov for strømforsyning vil, muligens i sin helhet, ligge på østsiden av gjenåpnet bekk. Det kan bli aktuelt å flytte trafoen i forbindelse med skiløypeprosjektet i nordbruddet, men dette er ikke avklart på nåværende tidspunkt. I dette mulighetsstudiet antar vi derfor at trafoen flyttes i forbindelse med bekkeåpningen i sørbruddet.
