| Oppdrag | <b>Mulighetsstudie gjenåpning Aurevannsbekken</b> | Dokumentkode | 10244021-RIM-NOT-001-01 |
| Emne | Fagnotat vannkvalitet | Tilgjengelighet | Åpen |

Multiconsult Norge AS er engasjert av Oslo kommune Bymiljøetaten (BYM) som rådgivende ingeniør i forbindelse med en mulighetsstudie for gjenåpningen av Aurevannsbekken gjennom det nedlagte Huken pukkverk.

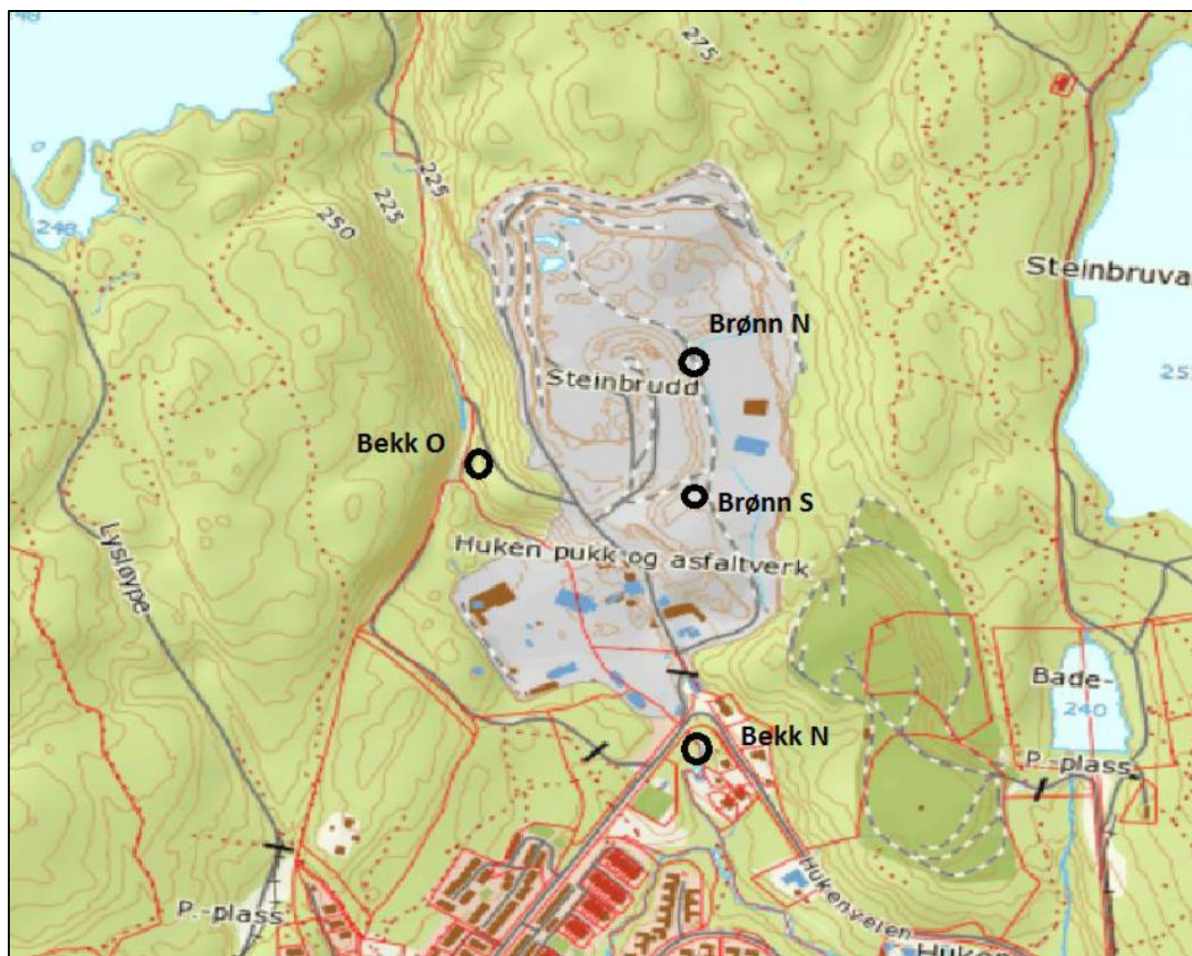
Figur 5. Plasseringer av grunnvannsbrønner og prøvestasjonene i bekken under Bioforsks undersøkelser i 2014. Figuren er hentet fra Bioforsks årsrapport for 2014 (8).

Vannprøver som var blitt tatt tidligere hadde vist relativt høye konsentrasjoner av kobber, sink og mangan i bekken, både oppstrøms og nedstrøms pukkverket, samt forhøyet nivå av kobber i grunnvannet. Bioforsk vurderte at konsentrasjonene av tungmetaller var knyttet til mineralogien i området.
