Oslo Kommune  
Bymiljøetaten

Mulighetsstudie

# BJØLSENFOSSEN TURVEI

Turvei langs Akerselva, fra Treschowsgate til Jerusalembro.

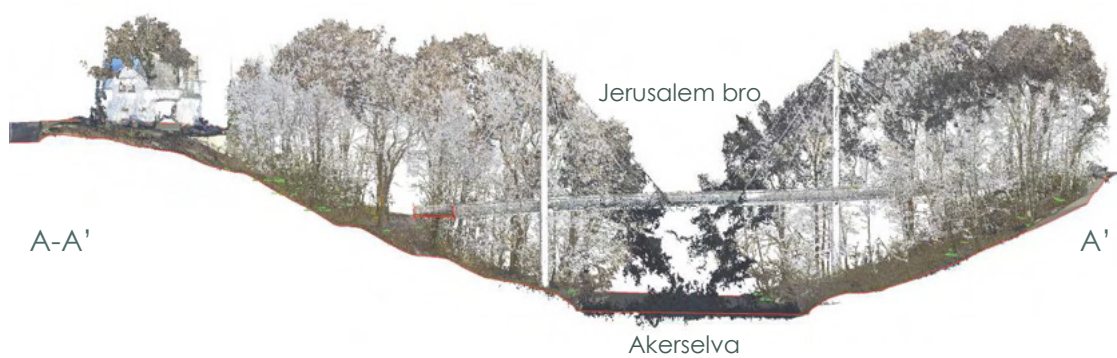
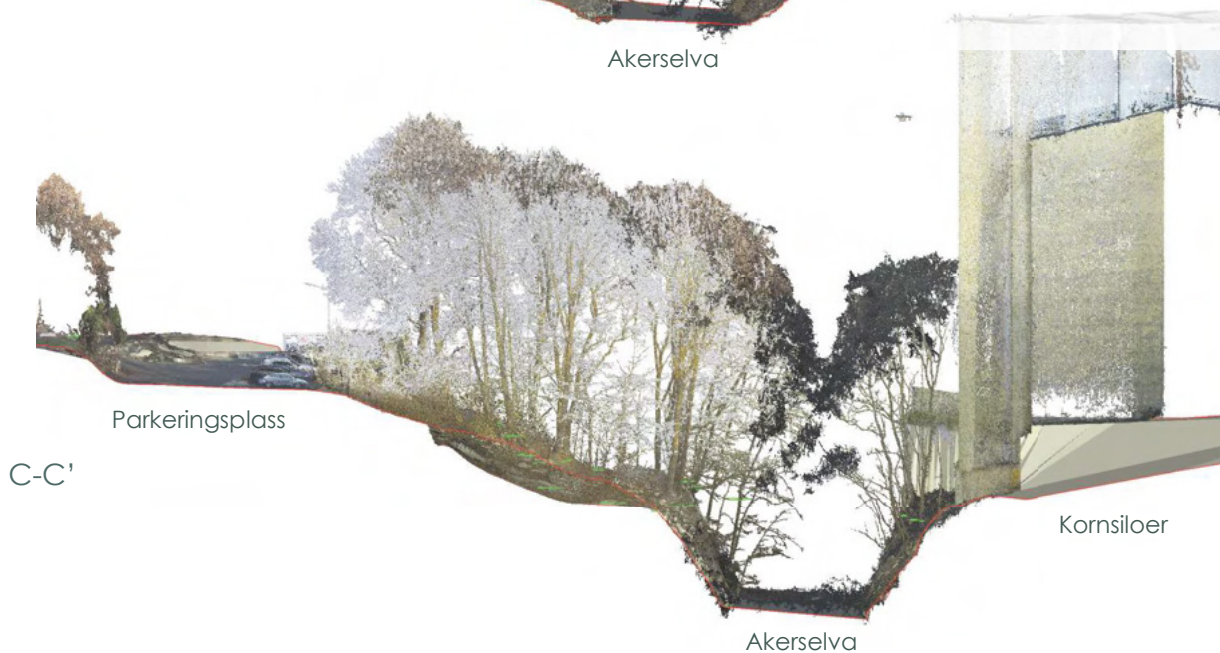
## Tverrprofiler

Terrengtverrsnitt er tatt med for å illustrere ulike terrengprofiler, innen prosjektområdet. Tverrsnittene er generert av punktsky fra dronescanninger (Des 2020).

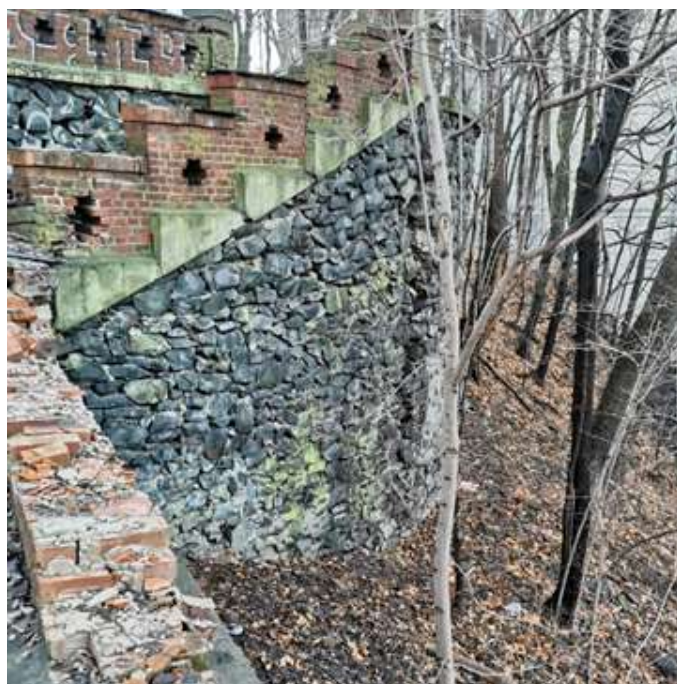
Det er flere eksisterende murer i området. De fleste murene framstår generelt som i god stand, og er trolig fundamentert på berg. Det er imidlertid en eldre mur fra ca. 1900 i området hvor turstien er tiltenkt som er i meget dårlig forfatning. Muren krager utover og vurderes som ustabil, og bør rehabiliteres eller rives. Fundamentering og oppbygning av mur er ukjent, og en rehabilitering antas å medføre tilsvarende tiltak som ved rivning og bygging av ny mur.

Rehabilitering vil trolig være meget omfattende da blokkene ikke er godt egnet. Det kan være mulig med løsninger hvor det legges et nett på muren som forankres bakover, men løsningen gir ikke nødvendigvis tilstrekkelig kapasitet, og må utredes nærmere i neste fase dersom aktuelt.

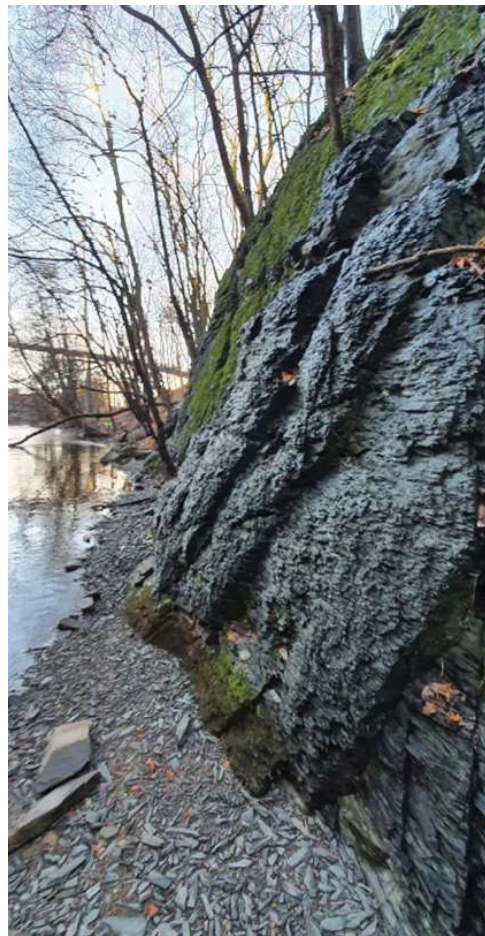
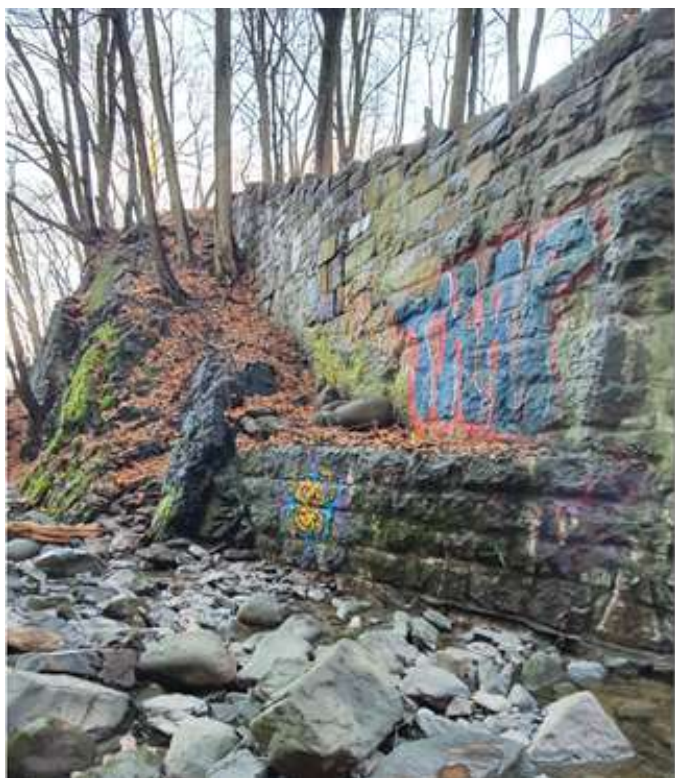
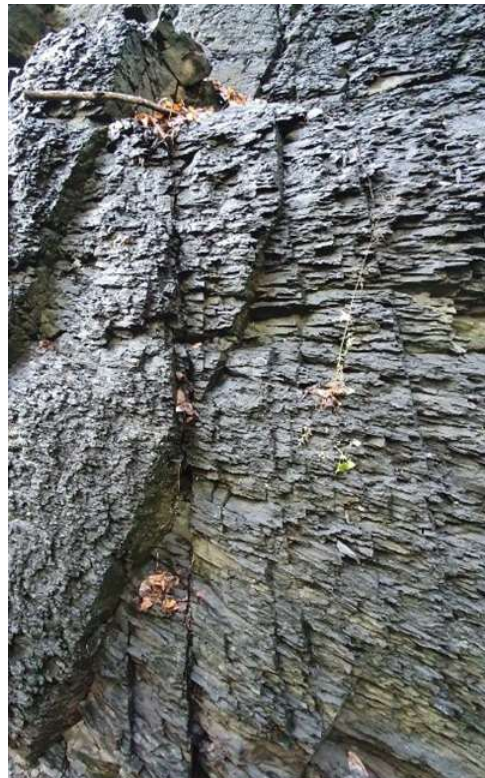
Fundamentering av turvei på bro kan utføres med vertikale peler til berg eller skråpeler ut fra bergskjæring. Det vurderes at brokonstruksjonsalternativene er gjennomførbare mtp. det bergtekniske. På grunn av den skifrige og oppsprukne bergmassen vil det kreves noe lengre forankringslengde enn ved en mindre oppsprukken bergmasse. Eventuelle stabilitetsproblemer i bergskrenten er forventet å kunne bli stabilisert med bergbolter. Det kan bli behov for å rense vekk avløst stein og blokker i skrenten slik at en er sikker på å forankre og støpe mot fast berg. Det er også viktig at eventuelle syredannende forhold i bergmassen avdekkes slik at nødvendig korrosjonsbeskyttelse kan tilføres forankringsbolter og betong.

Anleggsgjennomføring og tilkomst for maskiner ifm. fundamentering av broer vurderes som utfordrende grunnet vanskelig tilkomst. Det er bratt terreng, samt svært mange trær i området som skal beholdes. Det antas at en beltegående anleggsmaskin for brofundamentering vil ha min. dimensjon 2,5x3,5 m, men størrelse på anleggsmaskiner varierer hos ulike entreprenører. Det må påberegnes behov for noe fjerning av vegetasjon/trær ifm. anleggsgjennomføring. Nødvendig omfang må vurderes av entreprenør. Det kan derfor være hensiktsmessig å unngå brokonstruksjoner i områder hvor trær må beholdes.

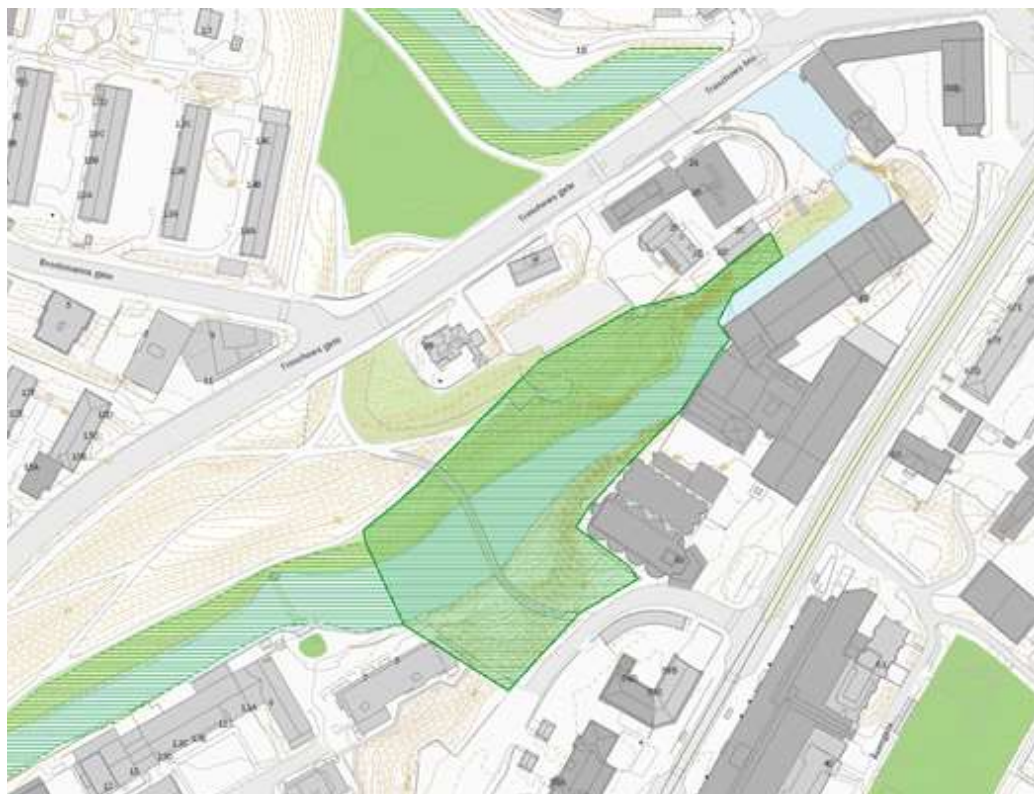
Figur 1: Området med rik edellauvskog er skravert med mørk grønn i kartet. Akerselva med kantsoner er registrert som viktig bekkedrag med verdi lokalt viktig (C). Kilde: [www.naturbase.no](http://www.naturbase.no)

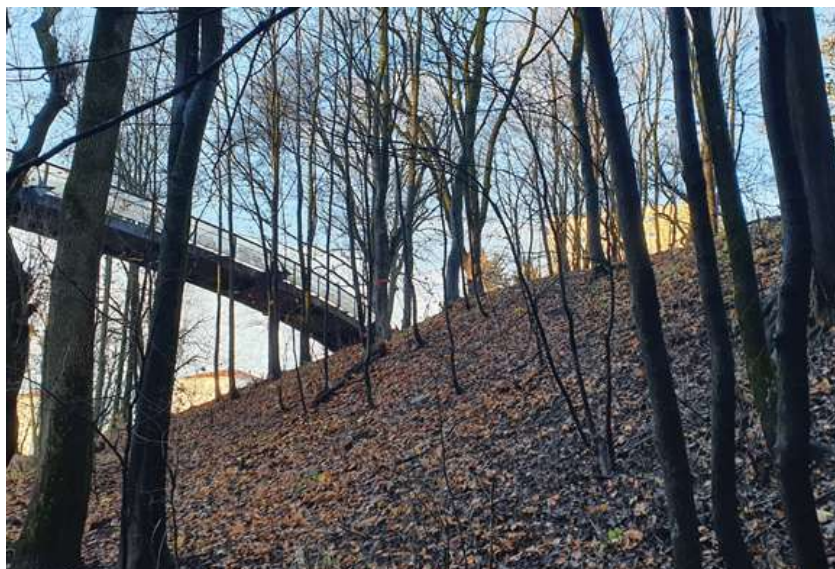
Figur 2: Nedre del av lokaliteten, med Jerusalem bro til venstre. Platanl nn er merket med r dt b nd.

Det står noen større eksemplarer av platanlønn i området, disse er merket med røde bånd i desember 2020. Trærne bør hogges fra toppen og ned i mindre stykker for å minimere skader på andre trær. Dersom det ønskes at stubber skal stå igjen må disse beskjæres hvert 3.- 5. år for å unngå ny frøsetting fra stammeskudd. Arten er i stor spredning i området med mange små ungtrær i feltsjiktet, disse bør tas ut i flere omganger kommende år.

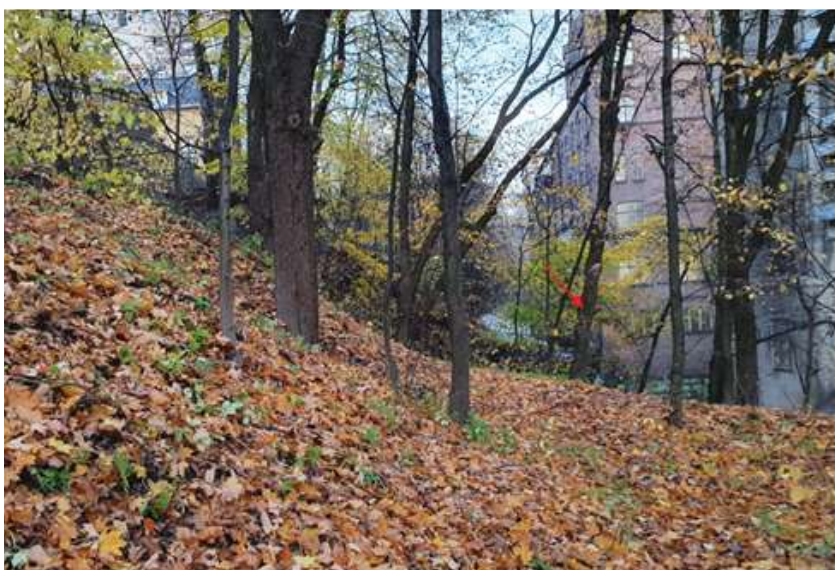
Figur 4: I  vre del av lokaliteten st r tr erne mere spredt p  flatere partier, tr erne er mer konsentrert langs skr ningen opp mot Treschows gate og mot vassdraget. Platanl nn er vist med r d pil.

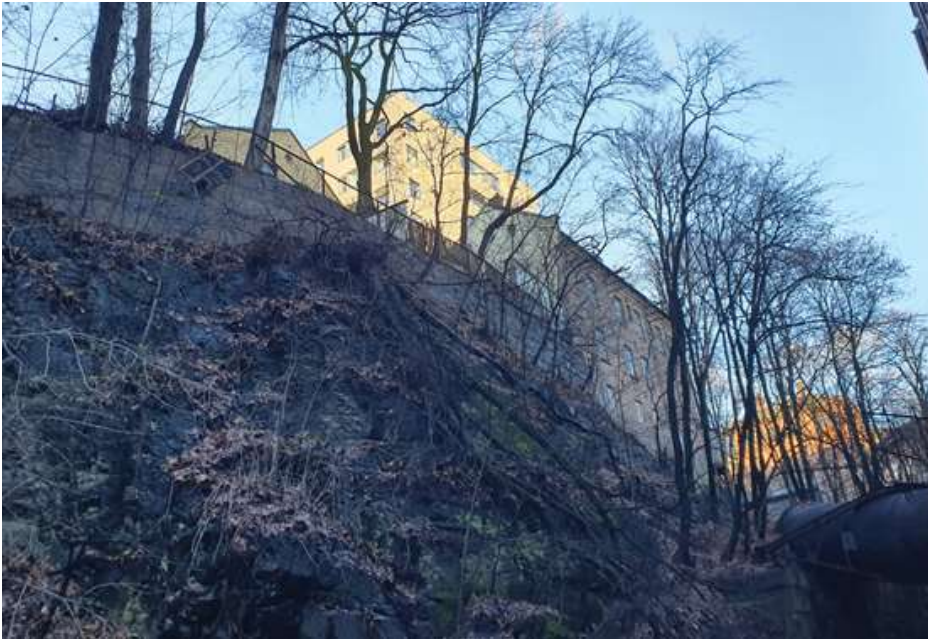
Figur 5: I nordre del av lokaliteten er det svært bratt.

En del av de store lindetrærne står oppå murer i tilknytning til Treschows gate 2 E og F (vist i figur 5). Denne muren ser ut til å være i god stand og foreløpig vurdering tilsier at anlegget kan stå som det er. Ingen av turveialternativene berører anlegget. Når det gjelder muranlegget i området der dagens turvei ender blindt i sørvest er det kun mindre trær som har etablert seg oppå anlegget. Det står imidlertid store trær tett innpå anlegget (figur 3) og eventuell fjerning eller rehabilitering av anlegget bør utføres svært skånsomt for ikke å skade disse.

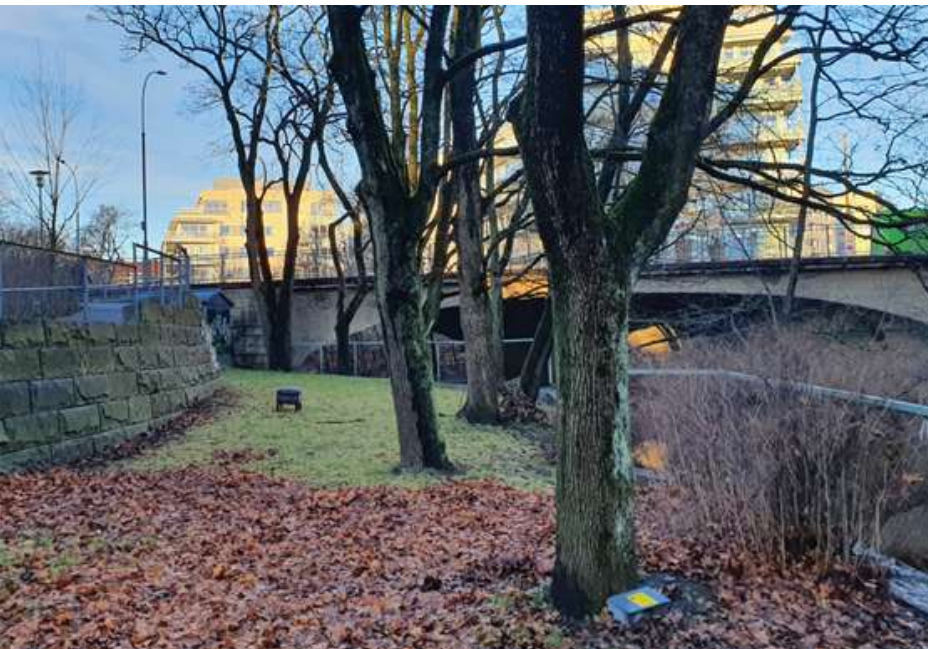
Figur 6: Oppstrøms dammen står det flere grove, plantede spisslønn langs vestre bredde.

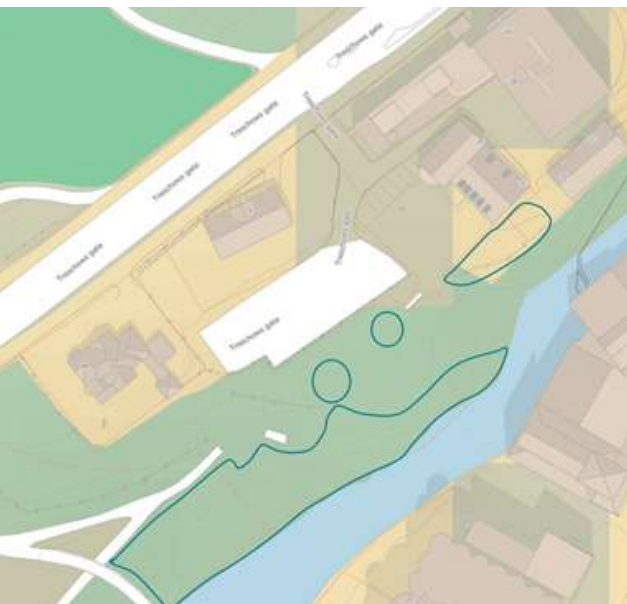
Figur 7: To delområder med stor forekomst av store trær i området er omtrentlig tegnet inn, sammen med to større enkelttrær.

Delområdene i lokaliteten hvor det i dag står flest store trær fremgår av figur 7. Det understrekes at dette er et øyeblikksbilde, skogsmiljøer er dynamiske og er avhengige av lysninger for god foryngelse i tresjiktet.

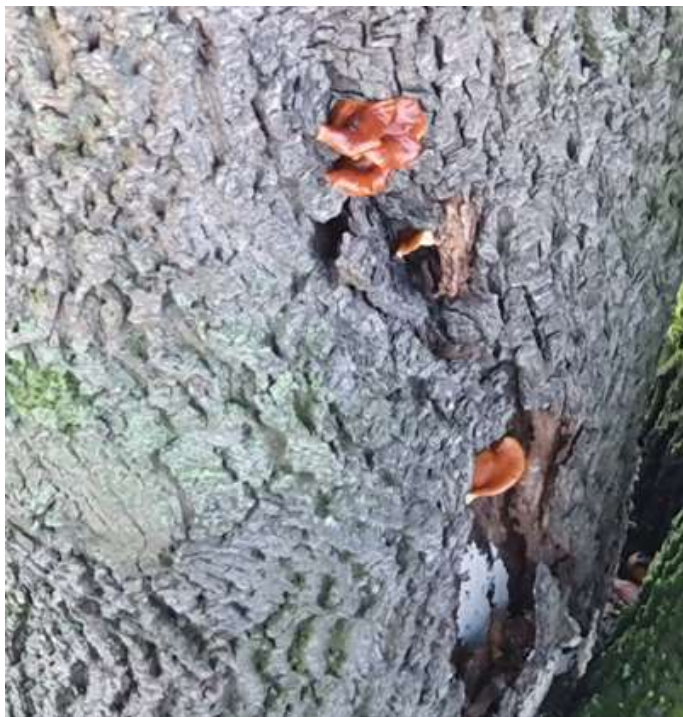
Figur 8: Råteskader og vedboende sopp rett over grenkløften på lønnetreet nærmest Treschows bru.

De store trærne utgjøres i hovedsak av ask, alm og lind, hvorav lindetrærne i all hovedsak er lokalisert oppe på og omkring murene rundt Treschows gate 2 E og F. De fleste trærne ser ut til å være ved god helse, med lite brekkasjer eller andre synlige svakheter. Askeskuddsyke og almesyke ble ikke observert i 2020, men dette er svært utbredte sykdommer som helt sikkert forekommer i eller i nærheten av lokaliteten. Et par av asketrærne nedenfor en av murene i det gamle hageanlegget, vist i figur 3, har vært utsatt for mekaniske skader. Trærne er i ferd med å lukke sårene med ny barkdannelse, men noe råteskader må påregnes hos disse. Når det gjelder rekken med spisslønn ble det registrert råteskader og vedboende sopp på treet nærmest Treschows bru. Skaden vurderes som alvorlig da treet ikke viser tegn til å kunne helbrede skaden.

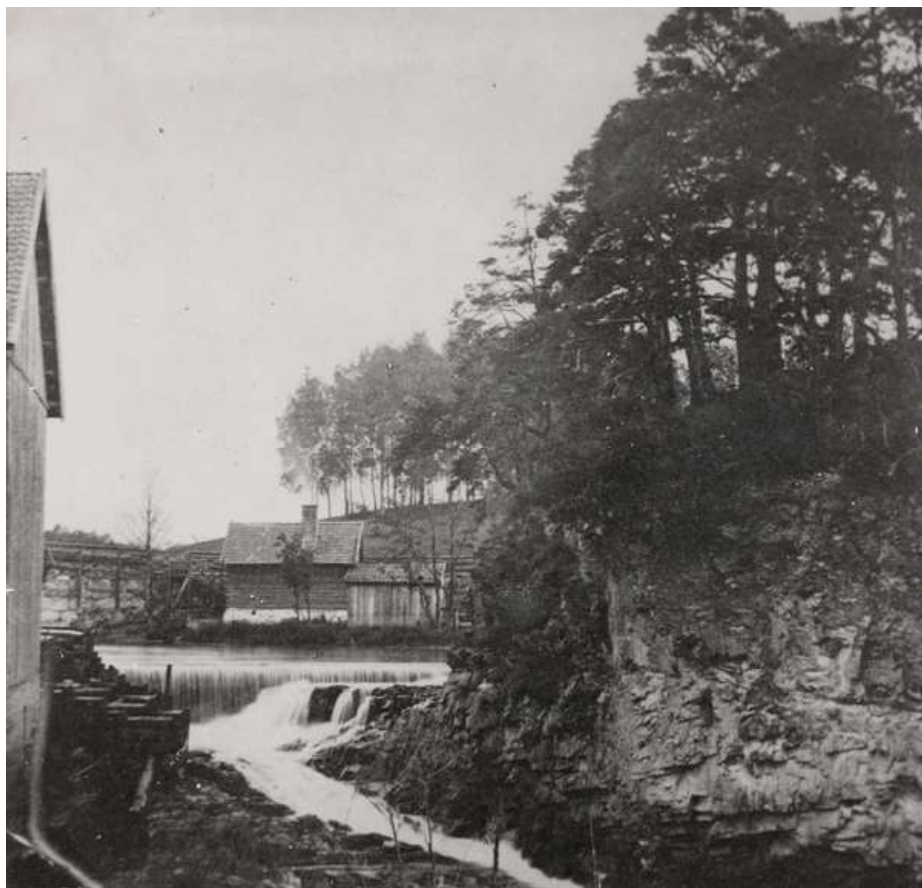
Foto fra den gang det fortsatt var mer småskala industriproduksjon ved Bjølsen og det opprinnelige naturlandskapet fortsatt preget området. Tatt vestover mot øvre del av Bjølsenfossen og den gamle Treschowsbroen, foto tatt ca. 1865. Eksisterende damforbygning ved toppen av Bjølsenfossen går i dag inn mot fjellknausen til høyre i bildet.

*Akerselva ved Bjølsen Mølle - (Foto: Ole Tobias Olsen, Byhistorisk samling - Oslo museum OB.F3752b)*

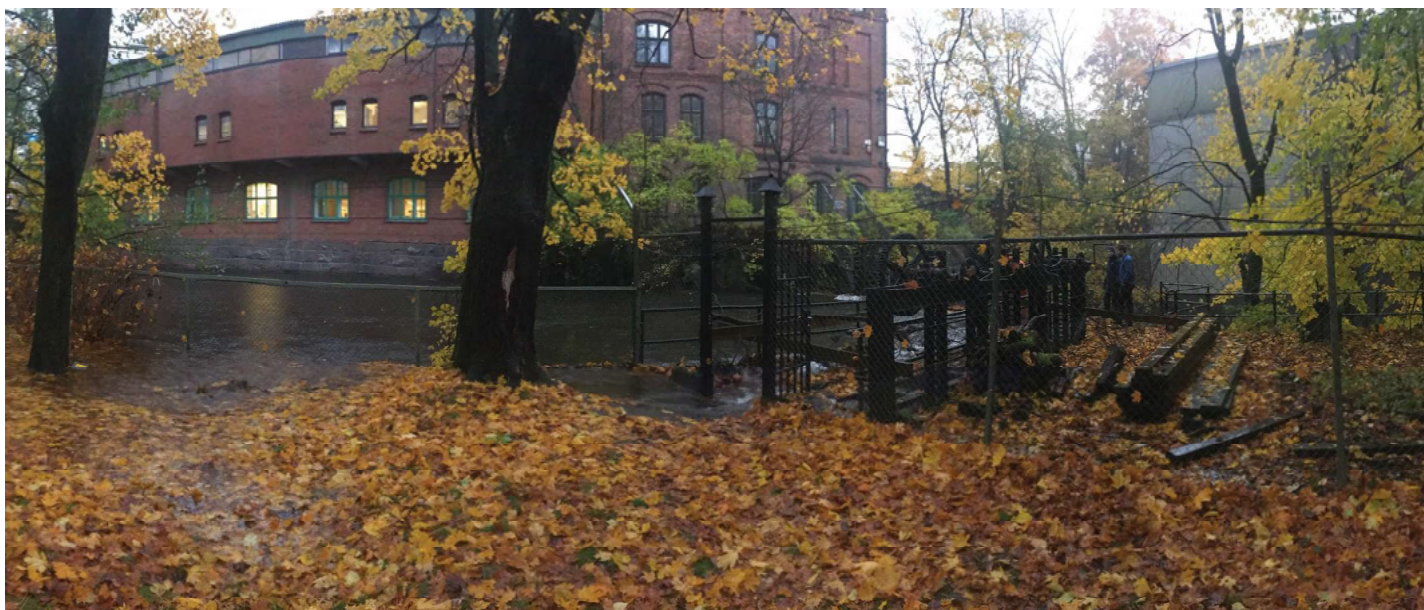
Bjølse damanlegg er lokalisert ved Bjølsefossen. Historisk har den vært i bruk som en del av mølledriften og regulering av vannføringen i elva. I 1884 ble det bygget en smal gangbru over dammen, kjent som "Valsemølle brua".

Dammen har siden den gang forfalt betydelig, og er ikke godt vedlikeholdt. Det samler seg mye avfall og brekkasje, oppstrøms av tre-slusene, som tidvis fører til flom i området.

I dag er damanlegget utilgjengelig. Østsiden ligger inne på Bjølse Valsemølle sitt lukkede fabrikkområde. Samtidig er tilkomst fra vestsiden avlukket, grunnet sikkerhetsmessige hensyn.

*Bjølse dam, Oktober 2020. Foto: B&L*

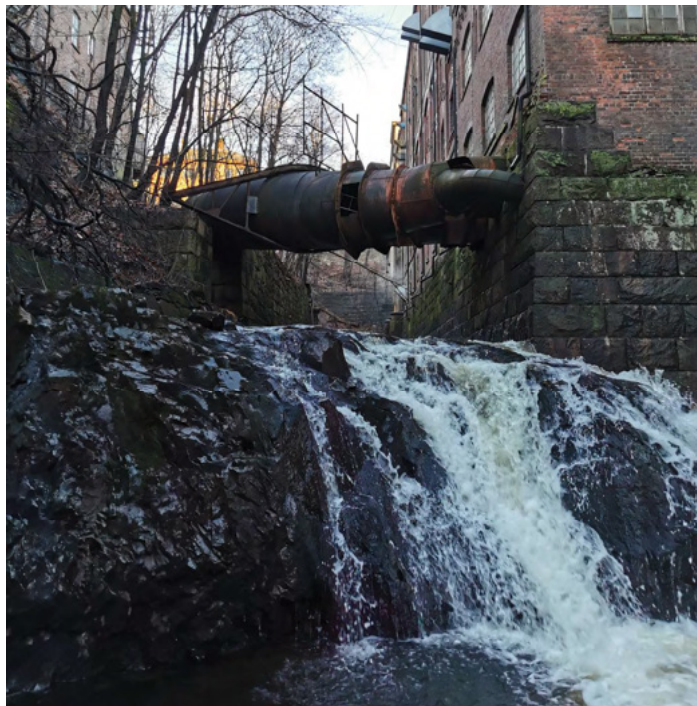
Drøyt 70 meter nedstrøms Bjølsenfossen, ligger det et mindre stryk, hvor et eldre turbinrør krysser elva. Her er elva smal, med teglsteinsfasadene til de tidligere fabrikklokalene på østsiden, og bratt fjell og vegetasjon på vestsiden. Nedenfor stryket finner man reminisenser av grunnmuren til det tidligere "Christiania maskinvæveri", og en hylle helt nede i elvens flomsone. Opplevelseskvaliteten her er vurdert stor, spesielt da man oppnår nærkontakt med vannet.

*Historisk turbinrør.*

Det ligger også et **gammelt turbinrør i terreng**, med større lekkasjer, som tidvis har stor vannføring.

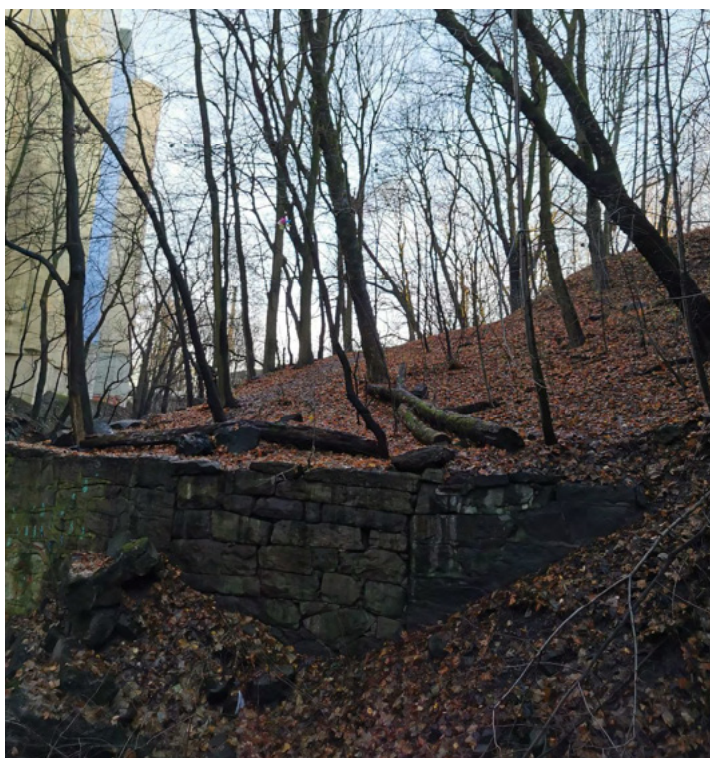
I overkant av støttemuren, bak opplevelsespunkt 4, finner man et tilsvarende utsiktpunkt. Her får man en bedre siktlinje langs elva, opp mot Bjølsenfossen. Situasjonen i dag, gir har ingen god tilkomst til punktet, da det ligger i nedkant av bratt og leirete terreng.

*Eksisterende støttemurer*

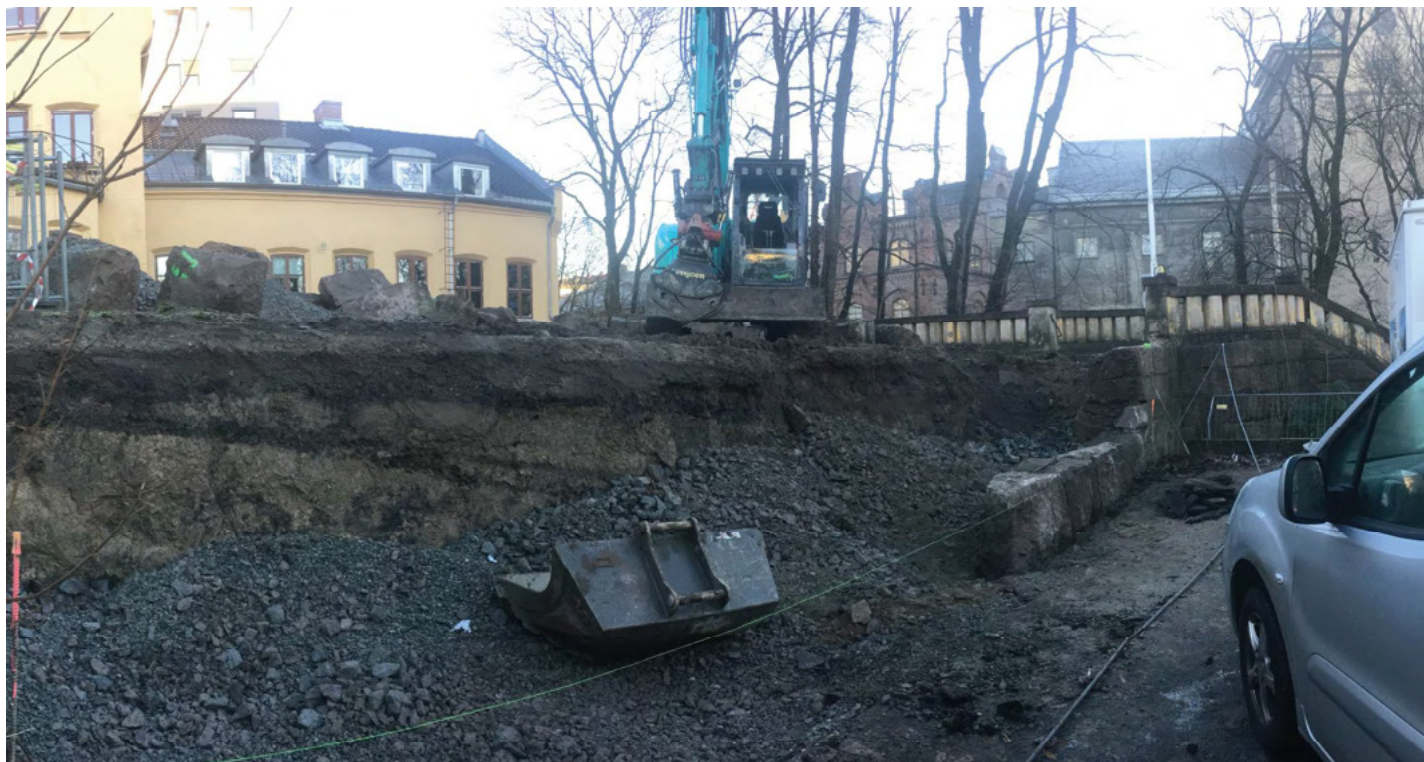
Like ved siden av finner man en parkeringsplass, som ble anlagt på 1960-tallet, lokalisert i det som var kjernen av den historiske hageanlegget. Dette er et område som i dag har en lav opplevelsesverdi, men et stort potensiale. Ved gjenoppretting som en offentlig park/hageanlegg, vil det kunne bli et viktig og grønt oppholdsrom, langs en fremtidig turvei. Samtidig vil det skape god kobling mot Treschows gate, og invitere flere mennesker til turveien.

*Historisk mur under restaurering, ved parkeringsplass, foran "Ole Amundsens Villa"*  
Foto: B&L, September 2020

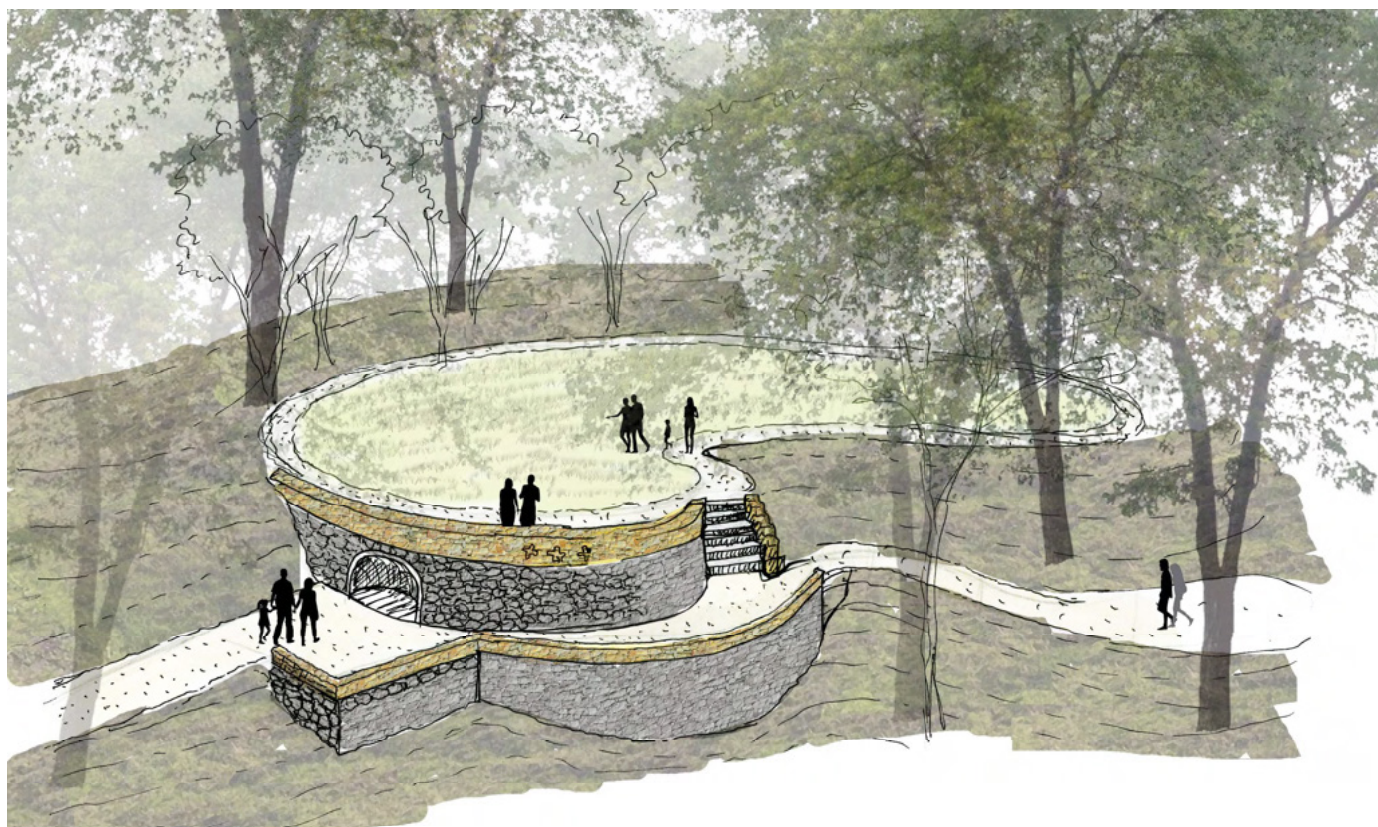
Illustrasjon - Gjenskaping av historiske murer og hageanlegg, tilpasset med et gjennomgående nedre nivå for turvei

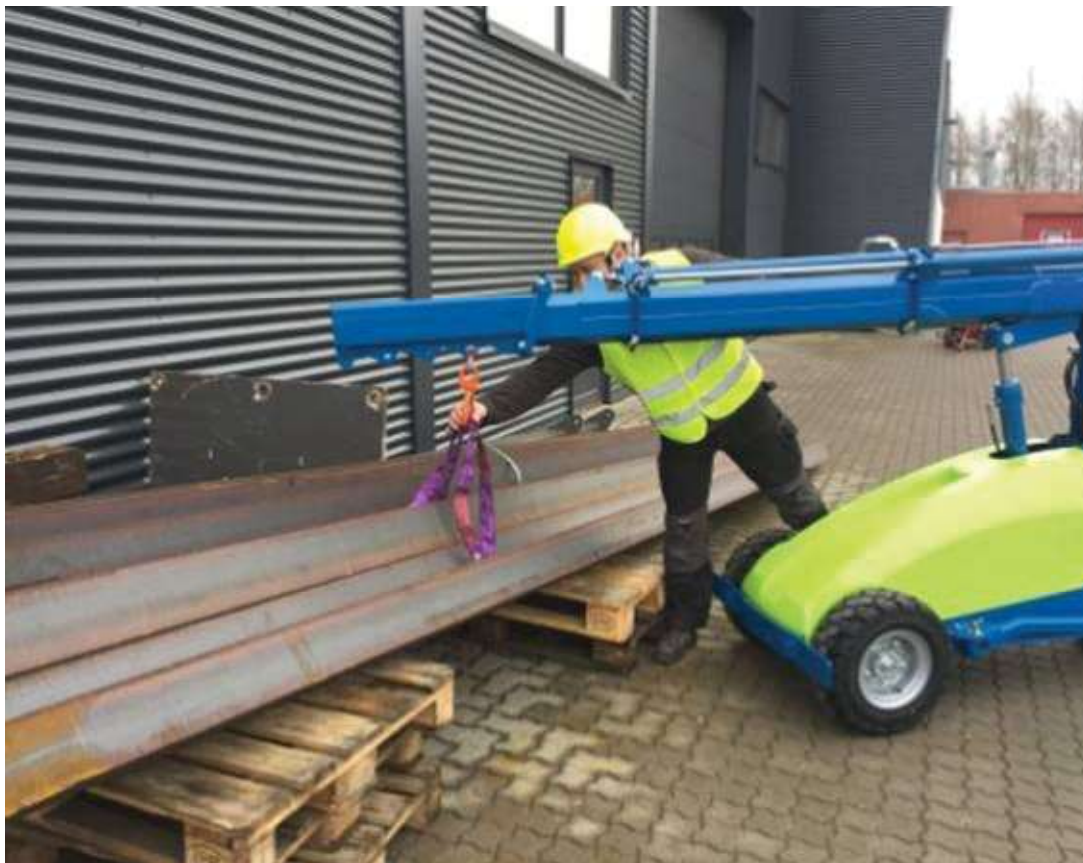
Tilkomst for innheising

Innheising av bygningsmateriell med mobilkran vil kunne være mulig fra parkeringsplass bak Treschows gate 4. V  
Vegetasjonen er såpass tett så det vil sannsynligvis medføre at noen greiner på trær på fjernes.

I de brattere partiene opp langs Bjølsenfossen kan det også være mulig å heise ned bygningsmateriell med mindre hjulgående løfteutstyr fra gårdsplassen bak Treschows gate 2F.

Bruk av vinsj/taljer vil da være aktuelt ved sammenstilling.

En alternativ byggemåte for brospennene vil kunne være å bygge seg fremover i etapper og bruke et lettere løfteutstyr som vist på bildet nedenfor.

Når stålkonstruksjonen er etablert i ett spenn kan det legges ut midlertidige plater på stålbjelkene for å muliggjøre transport av stålkomponenter frem til neste spenn, kfr. bilde nedenfor.

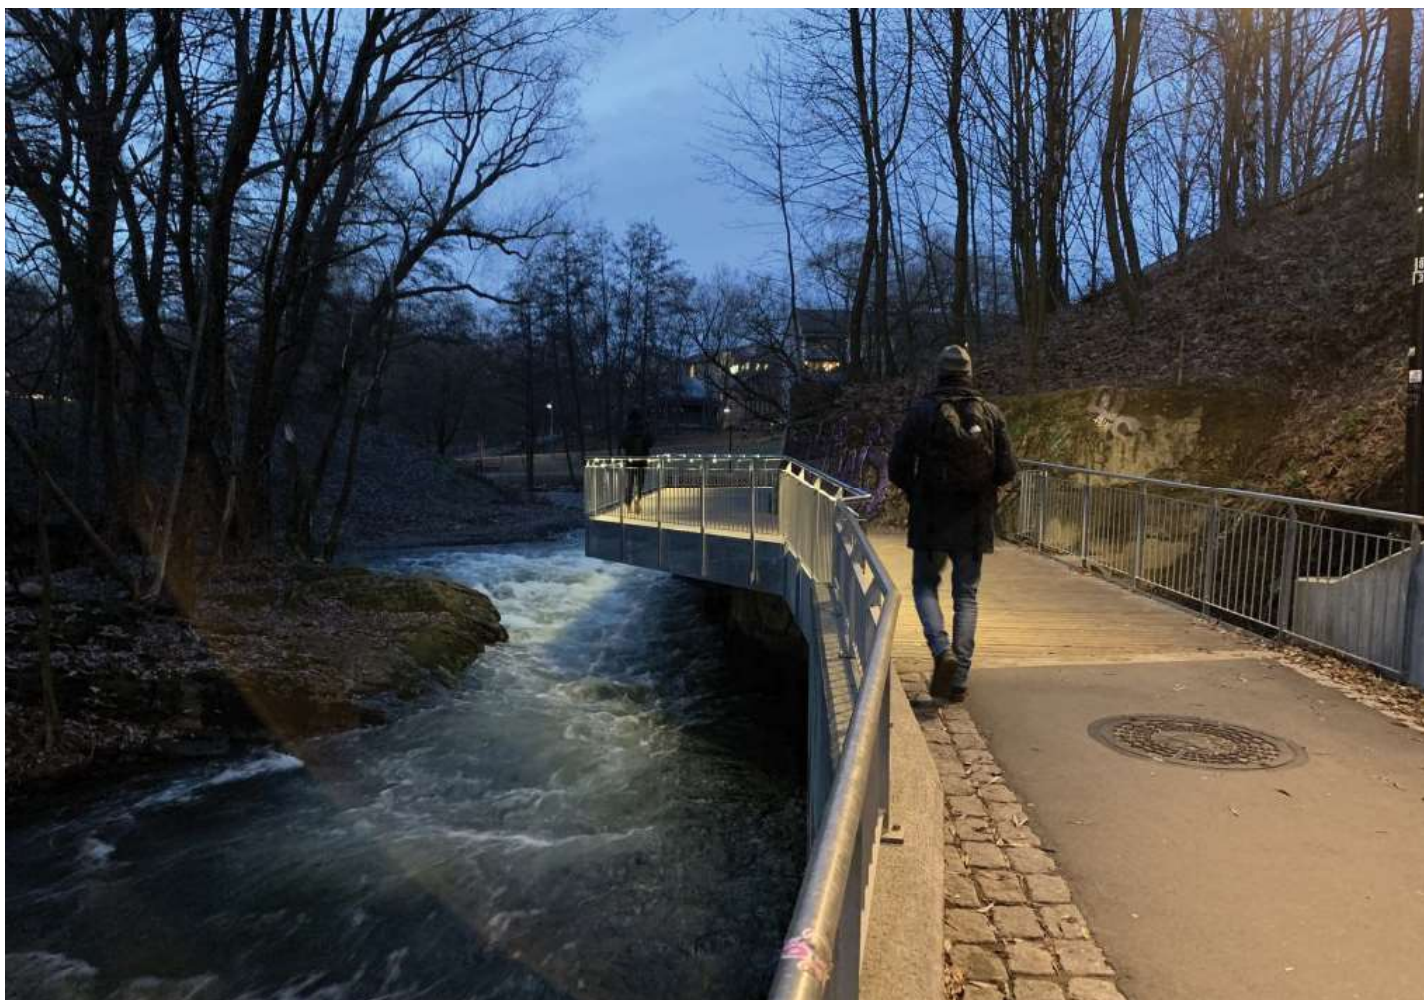
### *Brogang nedre foss, Oslo*

Eksempel på hvordan en fullverdig kjørbur turvei kan etableres langt et trangt parti av elvelandskapet samtidig som man begrenser inngrepene i terreng og naturområde. I dette tilfellet har man etablert en utragende brokonstruksjon av betong og stål med tredekke på et trangt parti langs Akerselva hvor det tidligere manglet gangpassasje. Den prosjekterte løsningen er noe bredere, mer massiv og tyngre enn hva man ser for seg er ønskelig å etablere oppe ved Bjølsenfossen.

Løsninger med et knekket forløp som går rundt og legger seg inntil terrengformasjoner har kvaliteter i seg. Det rekkverksmonterte belsningen som har god avblending er også et element man kan ta med videre. Men man bør tilstrebe å unngå å legge slike gangbruer rett over elvebredden, da dette hindrer etablering av en naturlig grønn kantsone. Det kunne vært mindre inngripende dersom gangveien kunne vært plassert på terrengsiden av elveløpets kantvegetasjon.

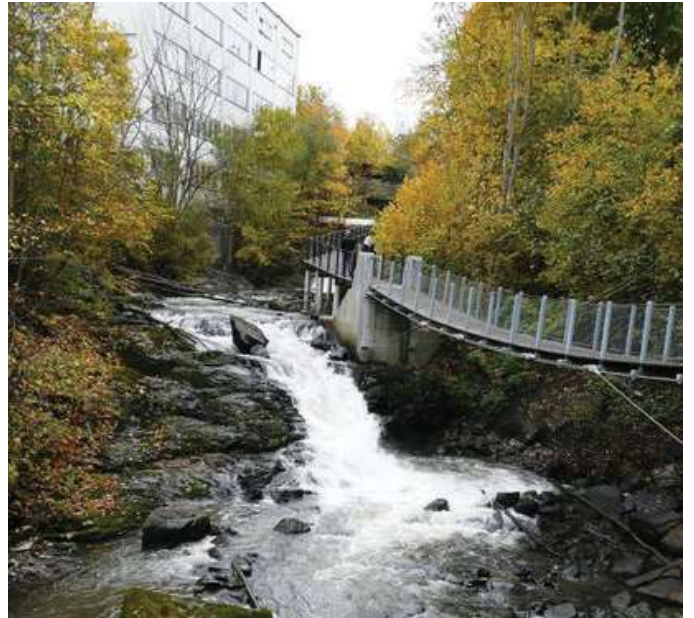
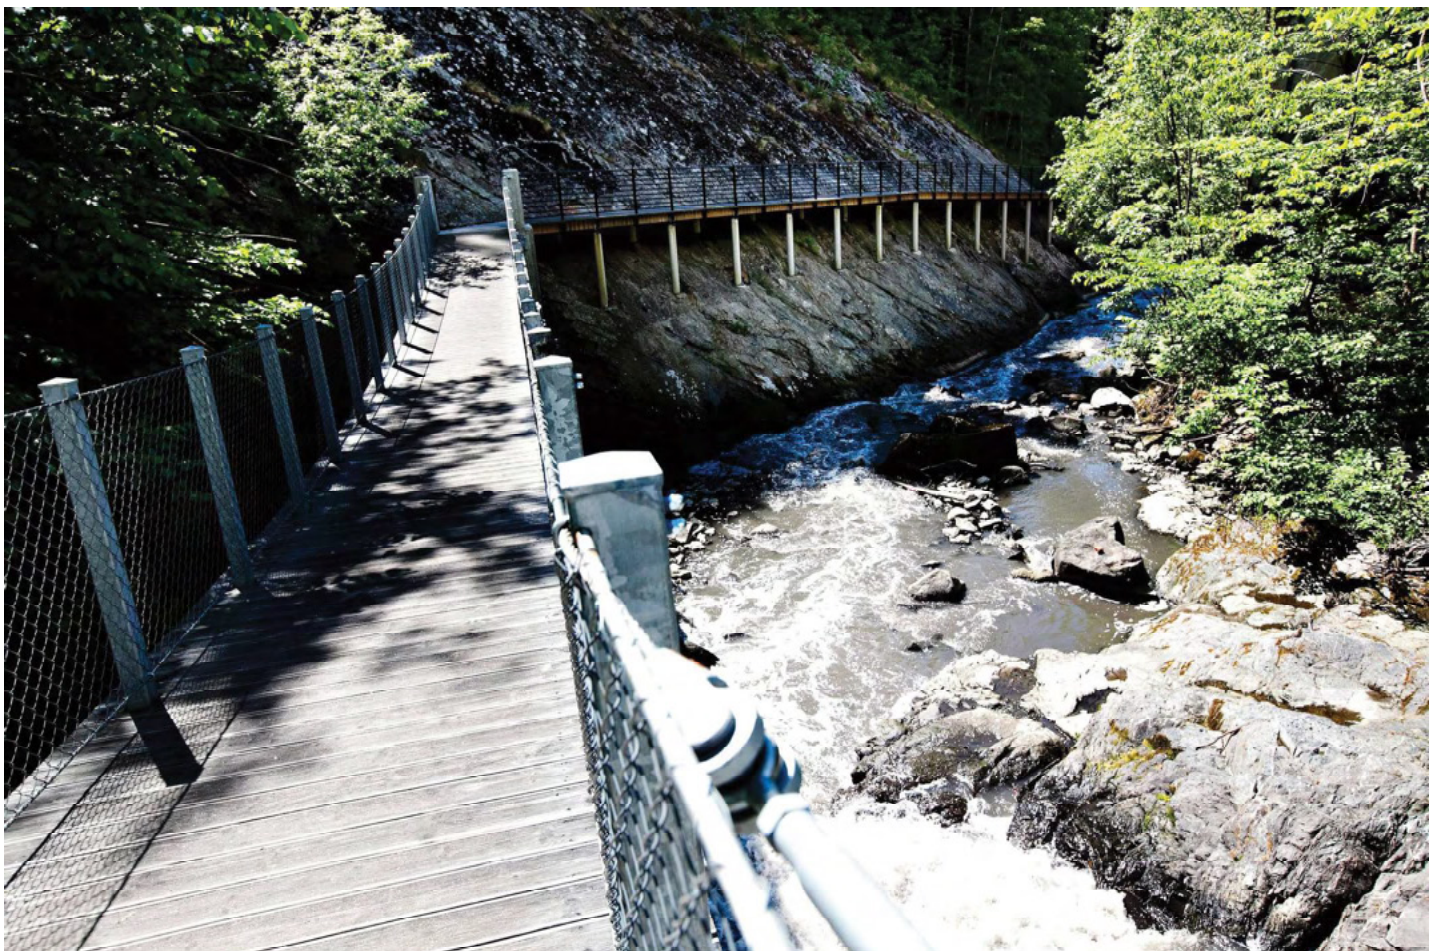
## Svartdalen - Alna bro, Oslo

Turvei D10 i Svartdalen går langs fossen og gjennom den verdifulle edelløvskogen langs Alnaelva og forbinder Bryn med Kværnerdalen. Deler av turveien går på en bordgang på høye påler gjennom et juv. Dalen der turveien går har stort innslag av gammelskog med edelløvskog, blant annet får død og døende vegetasjon ligge, som grunnlag for et stort biologisk mangfold.

Prosjektet har god overføringsverdi mhp. å skulle kunne etablere en tursti gjennom et sårbart naturområde, og på den måten kunne bidra til knytte sammen turveinettet på et område det tidligere var manglende kontinuitet. Stien er plassert slik at den gir minst mulig inngrep. Vi er likevel av den oppfatning at det bør kunne være mulig å redusere antall søyler/fjellboringer, og gjøre disse visuelt mindre synlige.

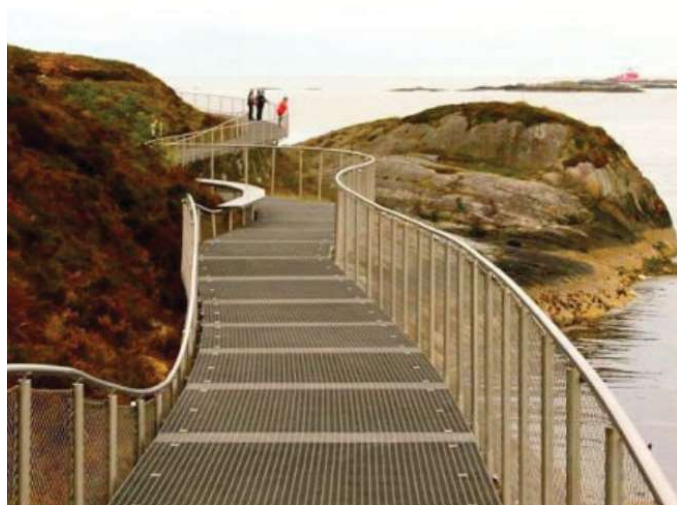
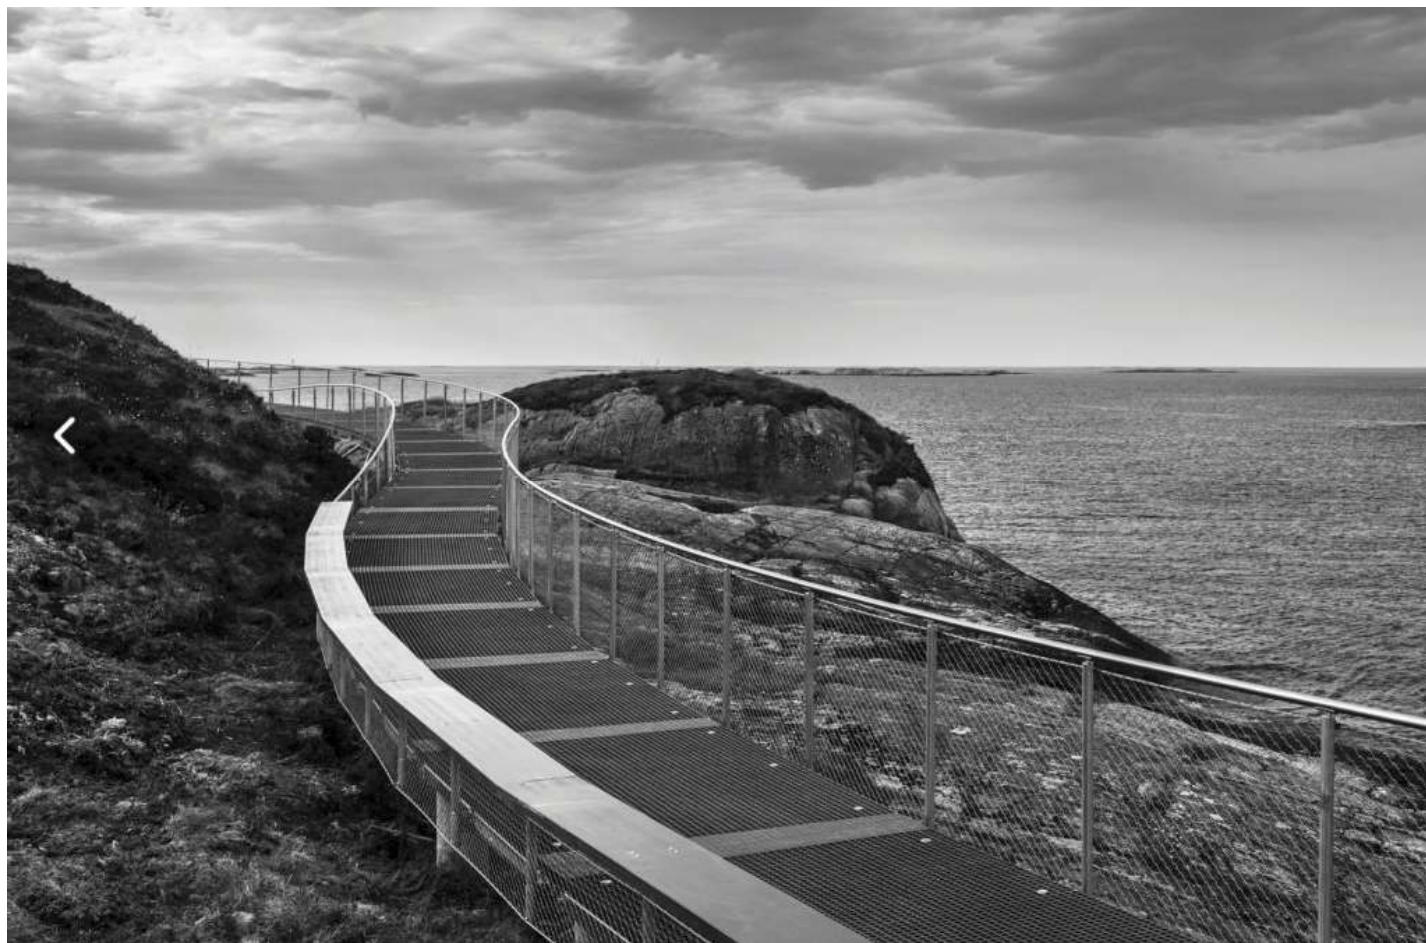
#### *Atlanterhavsveien, Nordmøre*

Turstien er etablert som en 1,8m bred turvei som svever like over terrenget med en bølgende linjeføring. Det er benyttet forholdsvis lette stålkonstruksjoner og rister av kompositt som gjør at inngrep i terreng og vegetasjon gjøres så liten som mulig. Rekkverk på de utsatte strekningene bidrar også til at turstien blir trygg ved storm og ruskevær. Løsningen med lette og transparente materialer har god overføringsverdi for evt gangsti i de trangeste partiene ved Bjølsenfossen.

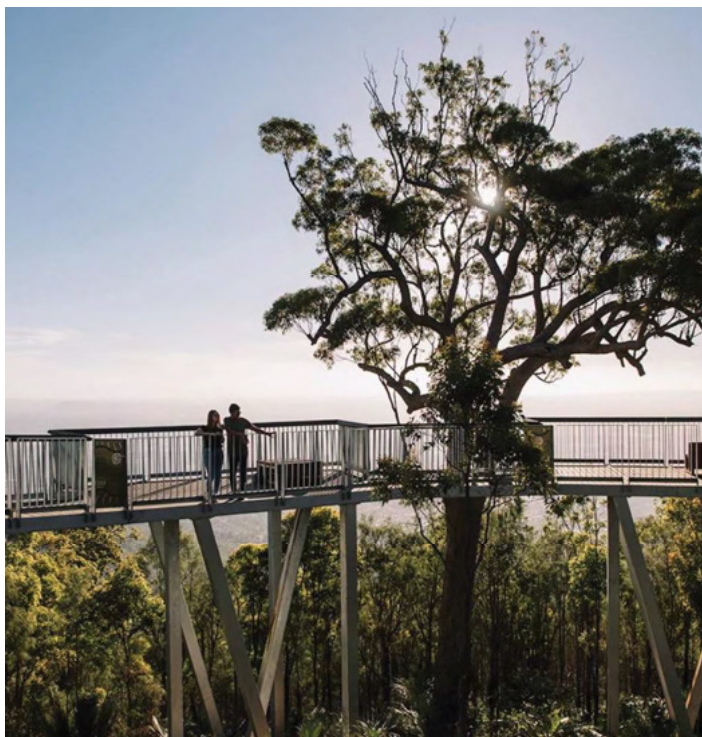
#### *Elevated boardwalks - Fraser Park, Australia*

“Elevated Boardwalks” i Fraser Park Australia, viser et godt eksempel på hvordan en kan konstruere en brogang, som gir god plass til både bevegelse, opphold og utsiktspunkter. Samtidig fletter seg den seg varsomt gjennom den eksisterende vegetasjonen, og former seg rundt enkelte interessante trekroner.

Konstruksjonen er punktfundamentert, brogangen modulbasert og heist inn seksjonsvis, for å minimere naturinngrep.

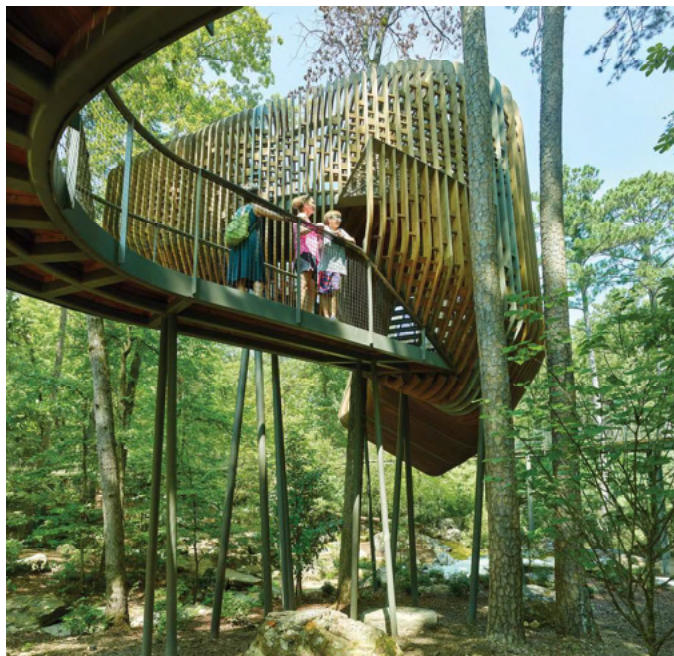
### *Garvan tree house- hot springs , USA*

Turveien er en løftet brogang, med punktfundamenter, og slynger seg mellom vegetasjonen. Prosjektet tilgjengeliggjør også et naturlandskap med krevende og ulendt terreng, for alle type brukere.

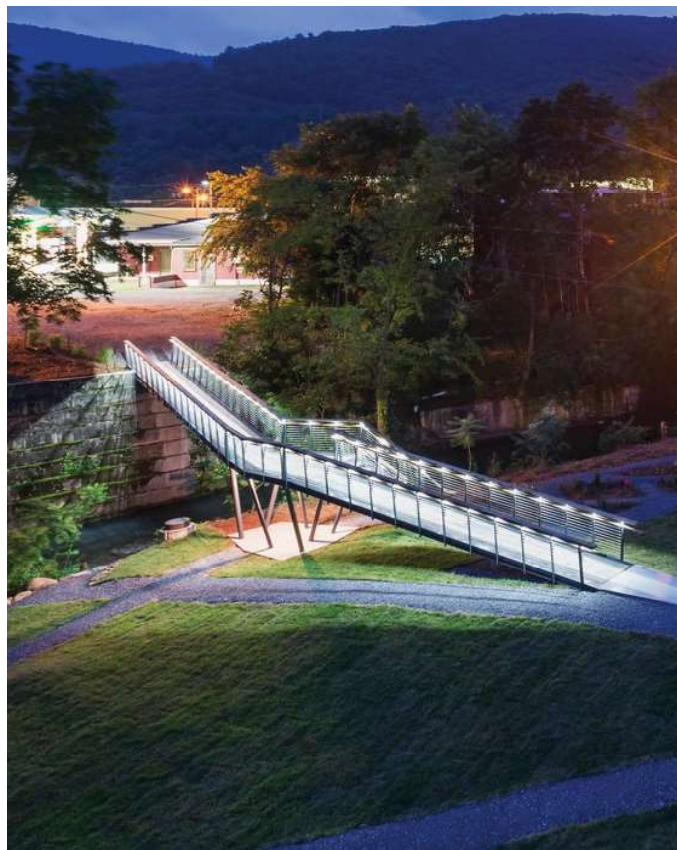
### Smith Creek Pedestrian Bridge - Clifton Forge, USA

Broen har langt spenn, og søylefundamenter som er konsentert i ett område. Dette minimerer omfang av inngrep i selve elvebreddsonen.

Det er også lagt stor vekt på god belysning integrert i broen.
