Inngangsdører og porter

INNGANGSDØRER & PORTER

Murgårdsbebyggelsen har inngangsdører mot gate og porter til port- og gårdsrom. Mange gårder har inngangsdør til trapperom fra port- eller fra gårdsrommet. Disse opprinnelige dørene og portene, både i murgårdsbebyggelse og i senere bygårder, er viktige og verdifulle elementer i bygningenes arkitektur.

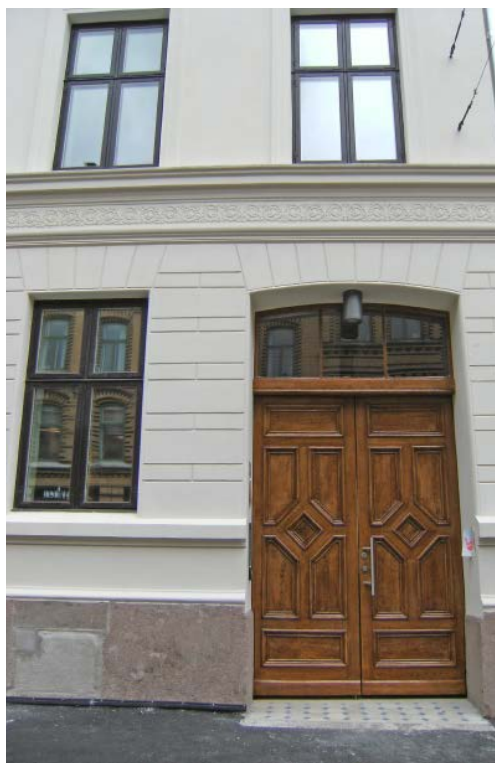
Pilestredet 30A fra 1860, har fått tilbakeført inngangsporten til ådret utførelse

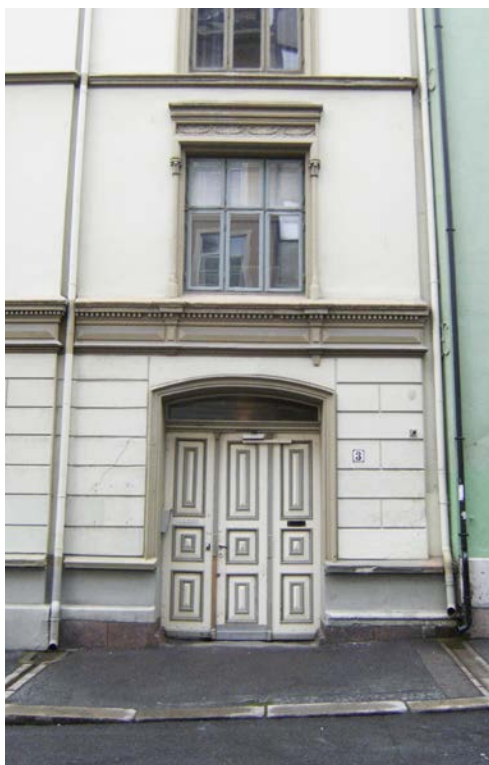
Peder Claussøns gate 3, oppført 1873, har uoriginal fargesetting.

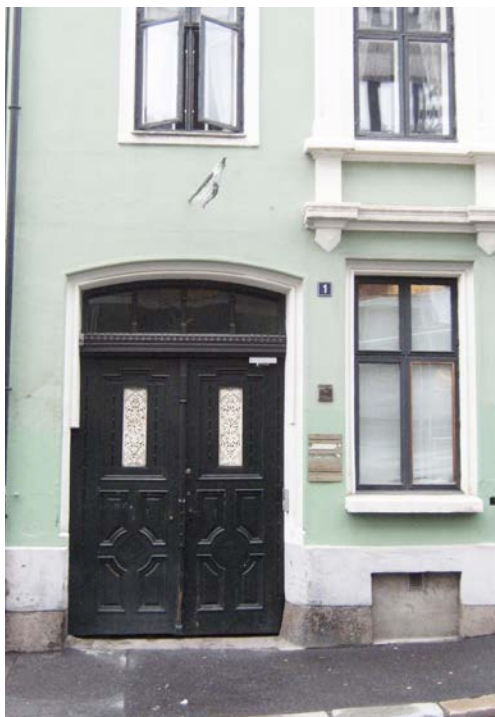
Peder Claussons gate 1, (1873), har en porttype som ble mer vanlig fra 1880-årene, oftest med en høyere overdel, gjerne gjennombrutt og en mindre underdel utformet som en brystning.

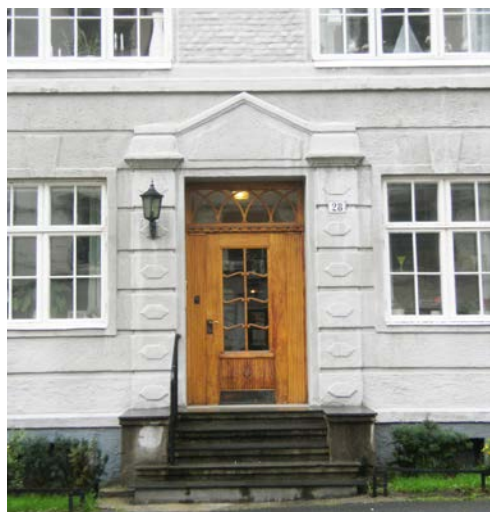
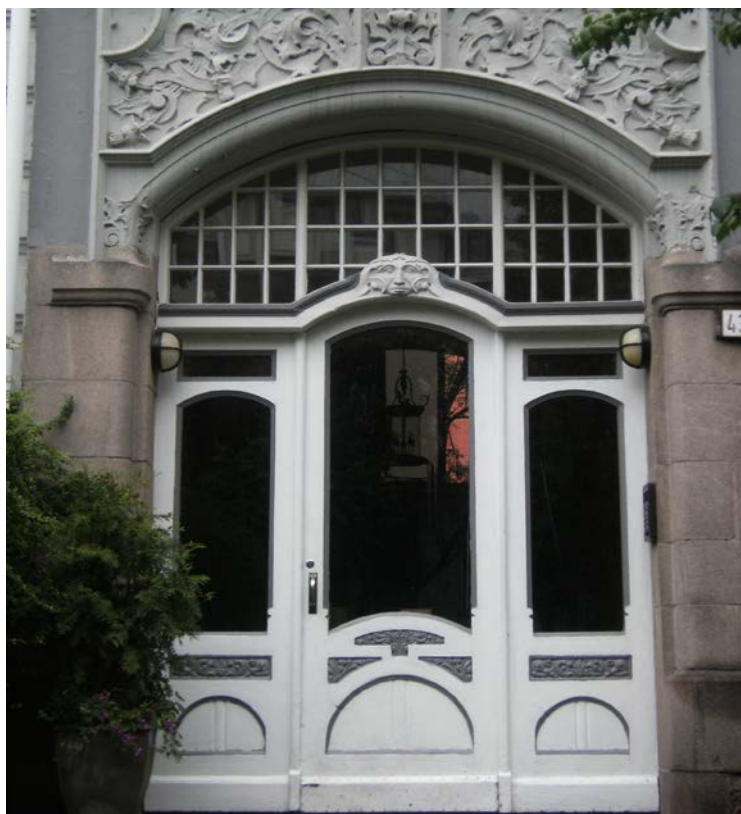
Over, Erling Skjalgssons gate 28 (ca. 1920) og t.h. Oscars gate 43, (1899). I begynnelsen av 1920-årene ble porter og dører med kun én midtstilt dør vanlig. Sidepartiene var da utført med skåter, slik at større gjenstander kunne få passasje.

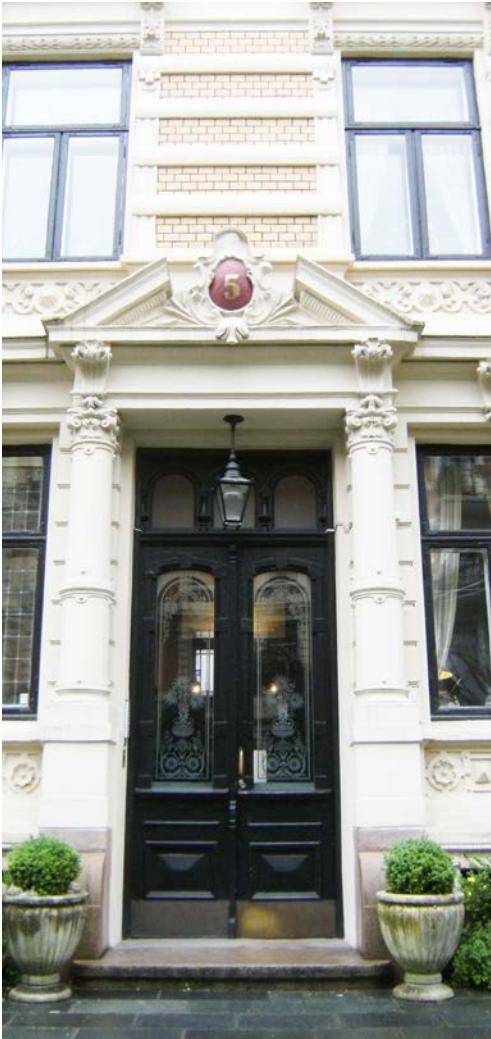
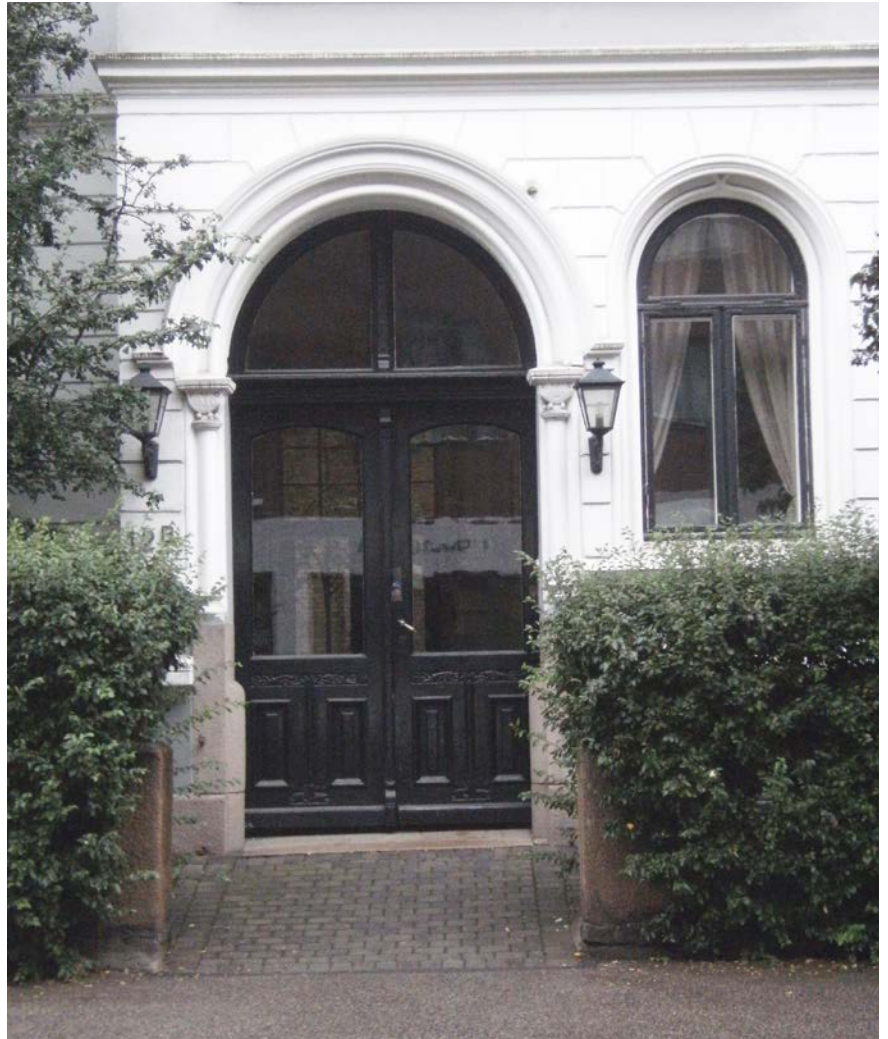
Camilla Colletts vei 5 (midten av 1890-årene) har beholdt sine opprinnelige inngangsdør med dekorative glass med etsket motiv. Camilla Colletts vei 12B (ca. 1902)

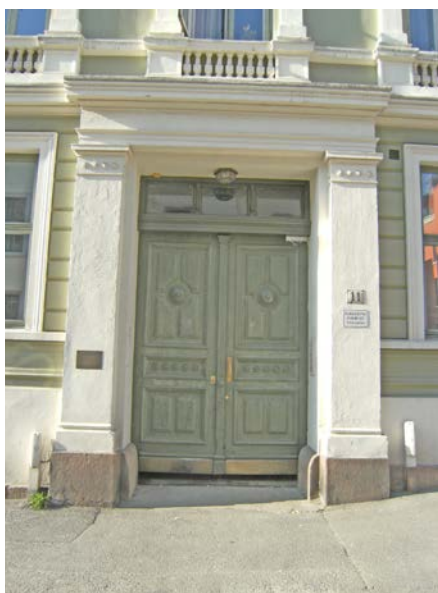
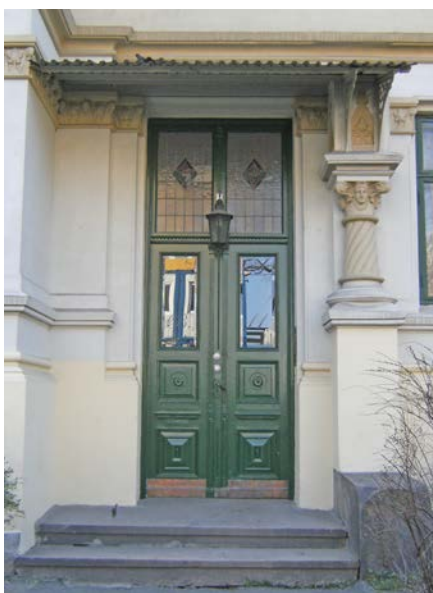
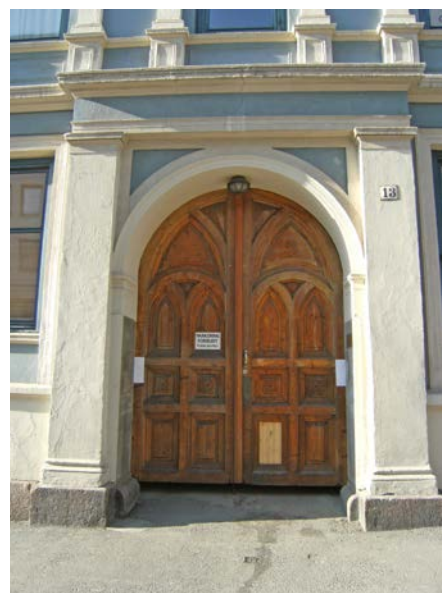
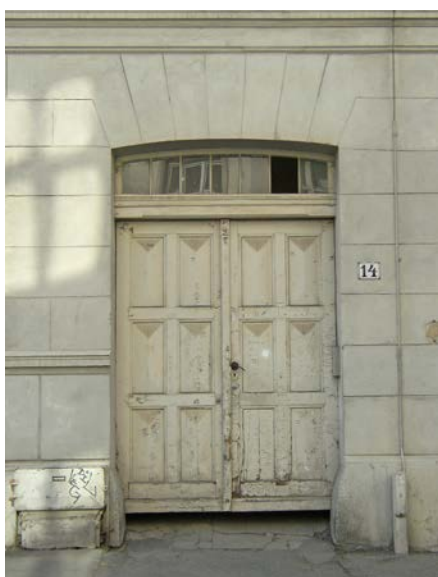
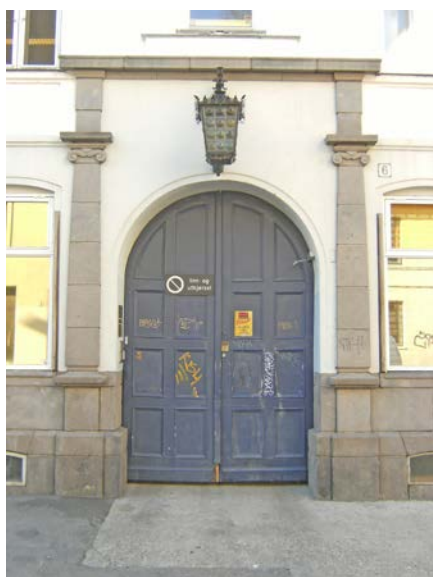
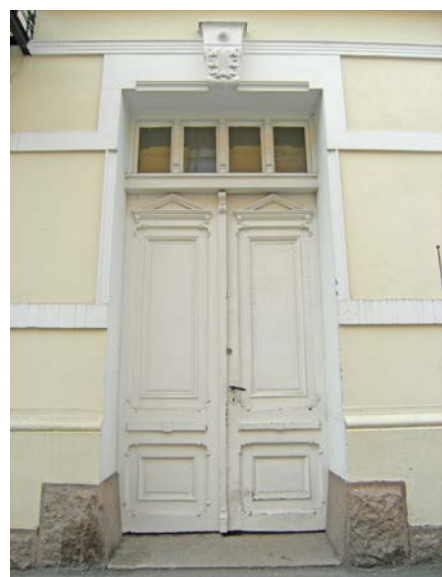
Øverst fra v; St. Olavs gate 11 (1883), Briskebyveien 11 (1891), St. Olavs gate 13 (1881). Midten fra v; Fredensborgveien 14 (1860), Fredensborgveien 6 (1862 og 1916), Tors gate 2a (1902). Nederst fra v; Langaards gate 6b (ca. 1925), Tors gate 1a (1913), Tors gate 6 (ca. 1960).
