| Mulighetsstudie for gjenåpning av Aurevannsbekken | | | | | Fig. LARK<br>Form. A1<br>Dato 08.02.2023 |
| Snitt<br>Tverrsnitt A-A' | | | | | Form/Målestokk:<br>1:50 (A1)<br>1:100 (A3) |
| www.multiconsult.no | | Oppdragsnr.<br>10244021-01 | Tegningsnr.<br>10244021-LARK-TEG-003 | Rev.<br>01 | |

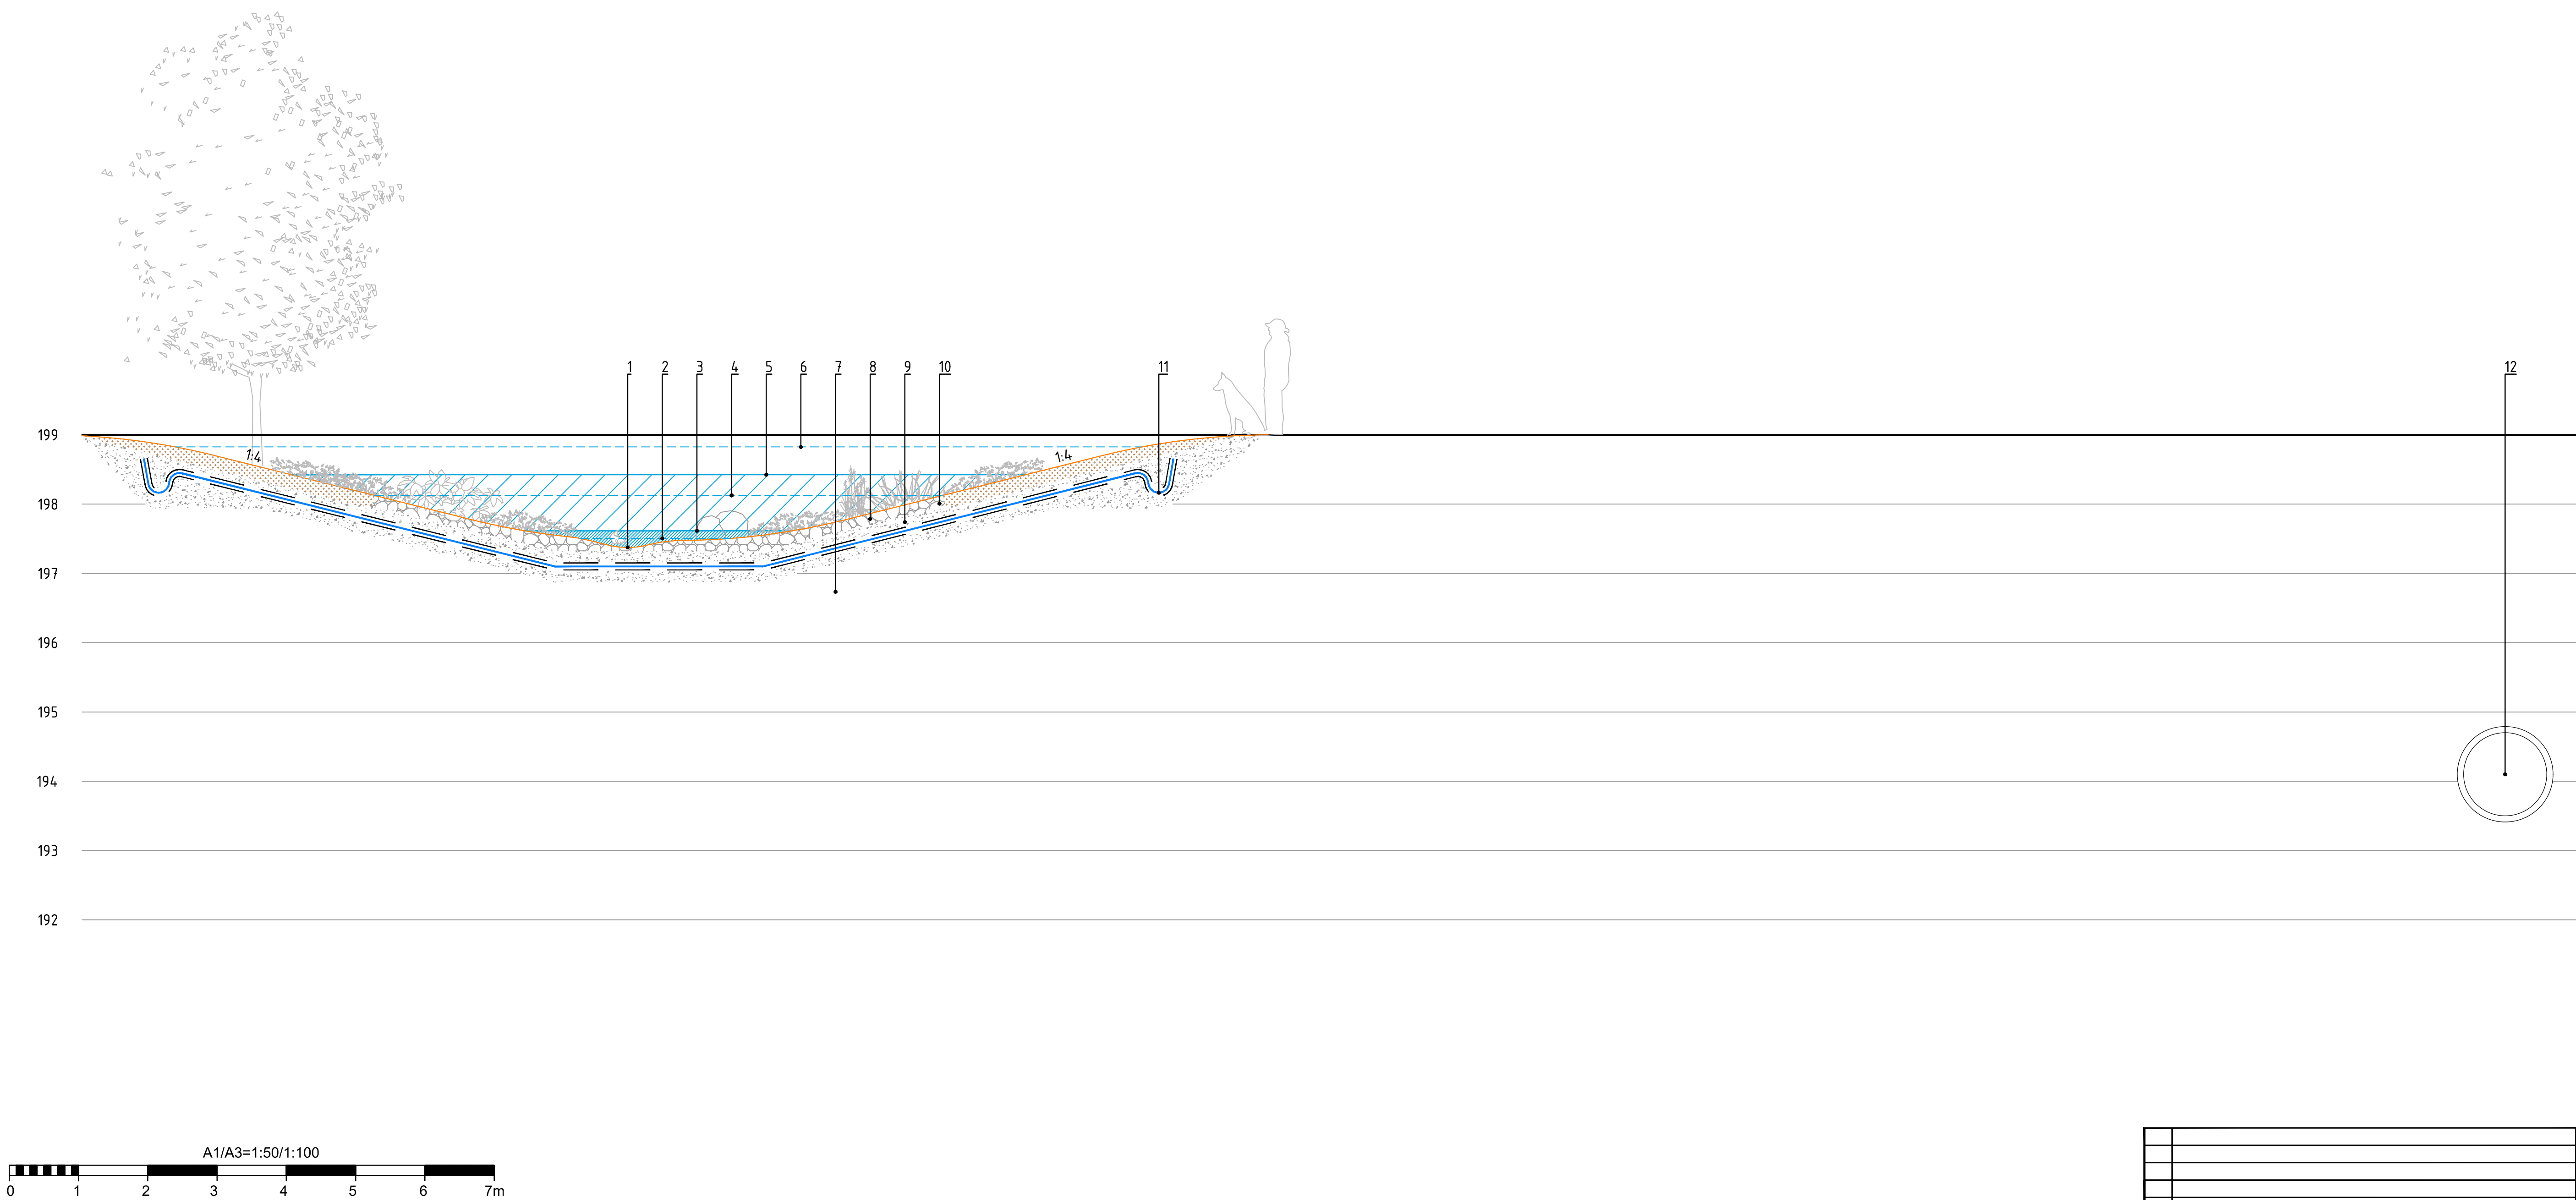
Djupål

Lavvannføring

Normalvannføring

Flomvannføring, 1-årsflom

Flomvannføring, 10-årsflom

Flomvannføring, 200-årsflom med 40% klimapåslag

Stedlige, avrettede masser

Bunnsstrat (naturlige masser med avrundede kanter)

Sand, 150 mm

Vekstjord, 200-400 mm

Membran avsluttes 500 mm over normalvannføring

Antatt plassering av eksisterende rør for Aurevannsbekken
- |                                                   |                 |                            |                                      |                        |                                            |
