Helseetaten

# Helsemessige og hygieniske forhold ved basseng- og badeanlegg i Oslo

Samlerapport etter tilsynskampanje  
2023

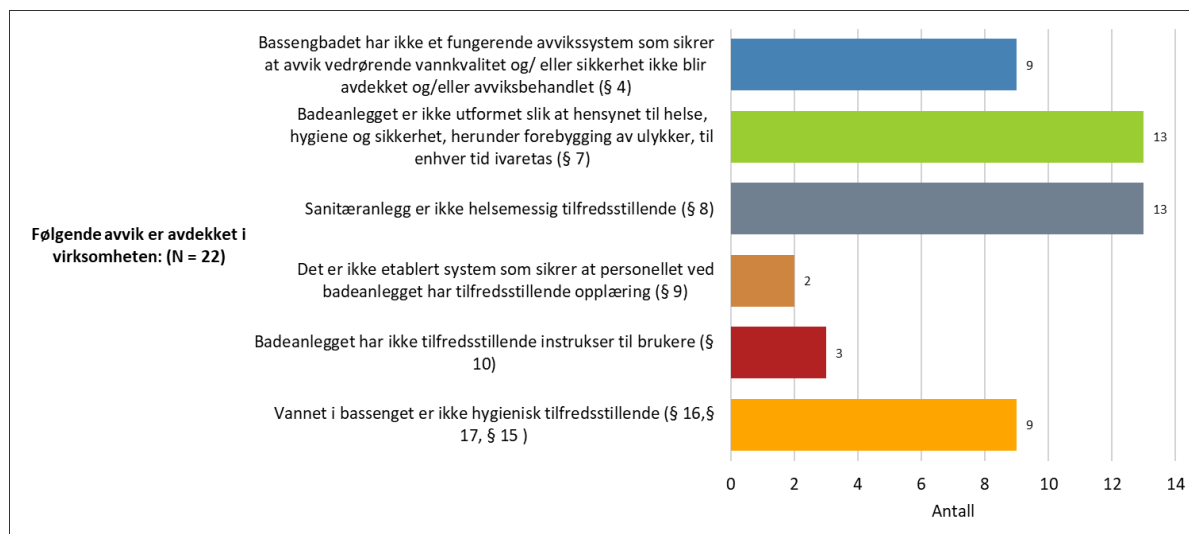
Figur 1 Fordeling av avvik innenfor de reviderte områdene

- sanitæranlegg (13 avvik),
- utforming av anlegget (13 avvik),
- internkontroll og avvikshåndtering (9 avvik)
- vannkvalitet (9 avvik).

I figur 1 vises fordeling av avvikene på hver avvikskategori.

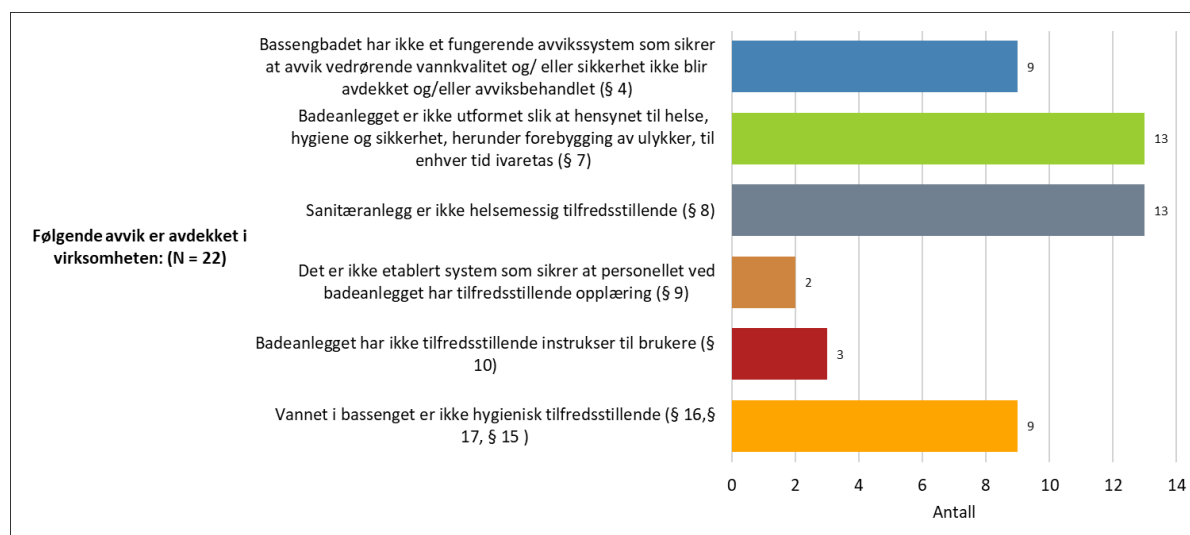
Figur 2. Fordeling av avvik innenfor de reviderte områdene

- Avvikshåndtering (9 avvik)
- Utforming av badeanlegget (13 avvik)
- Sanitæranlegg (13 avvik)
- Vannkvalitet (9 avvik)

Det er i tillegg gitt fem avvik knyttet til opplæring av personell (2 avvik) og instruksjoner til brukere (3 avvik).
